Asbestinventarisatetest

Gustave Francottestraat 17, 3600 Genk

Attestnummer : 20231222-000116.000

Uitgegeven op : 22.12.2023

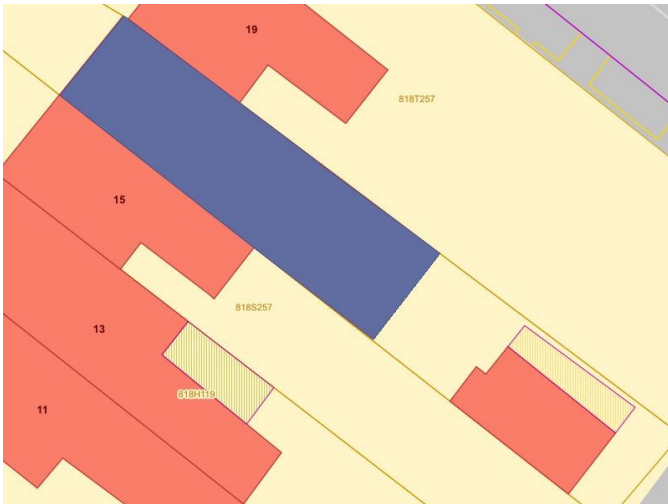
Zone 1: Hoofdgebouw

1 Asbestmateriaal

2 Geen asbest

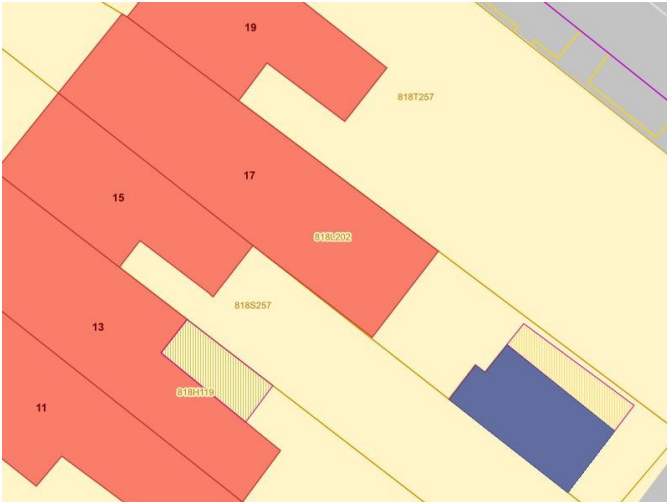
Zone 2: Hoofdgebouw

- 2 Asbestmaterialen**
- 0 Beperkingen
- 0 Uitsluitingen
- 0 Roerende goederen
- 0 Puin, steenslag, (water)bodem
- 0 Adviezen
- 1 Geen asbest**
