Asbestinventarisatetest

Lindestraat 162A, 3570 Alken

Attestnummer : 20240930-000057.000

Uitgegeven op : 30.09.2024

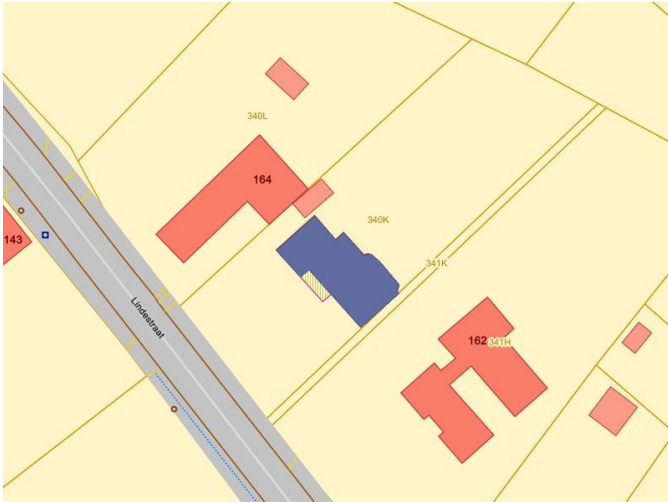
Zone 1: Hoofdgebouw

- 1 Asbestmateriaal**
- 0 Beperkingen
- 0 Uitsluitingen
- 0 Roerende goederen
- 0 Puin, steenslag, (water)bodem
- 2 Adviezen**
- 2 Geen asbest**

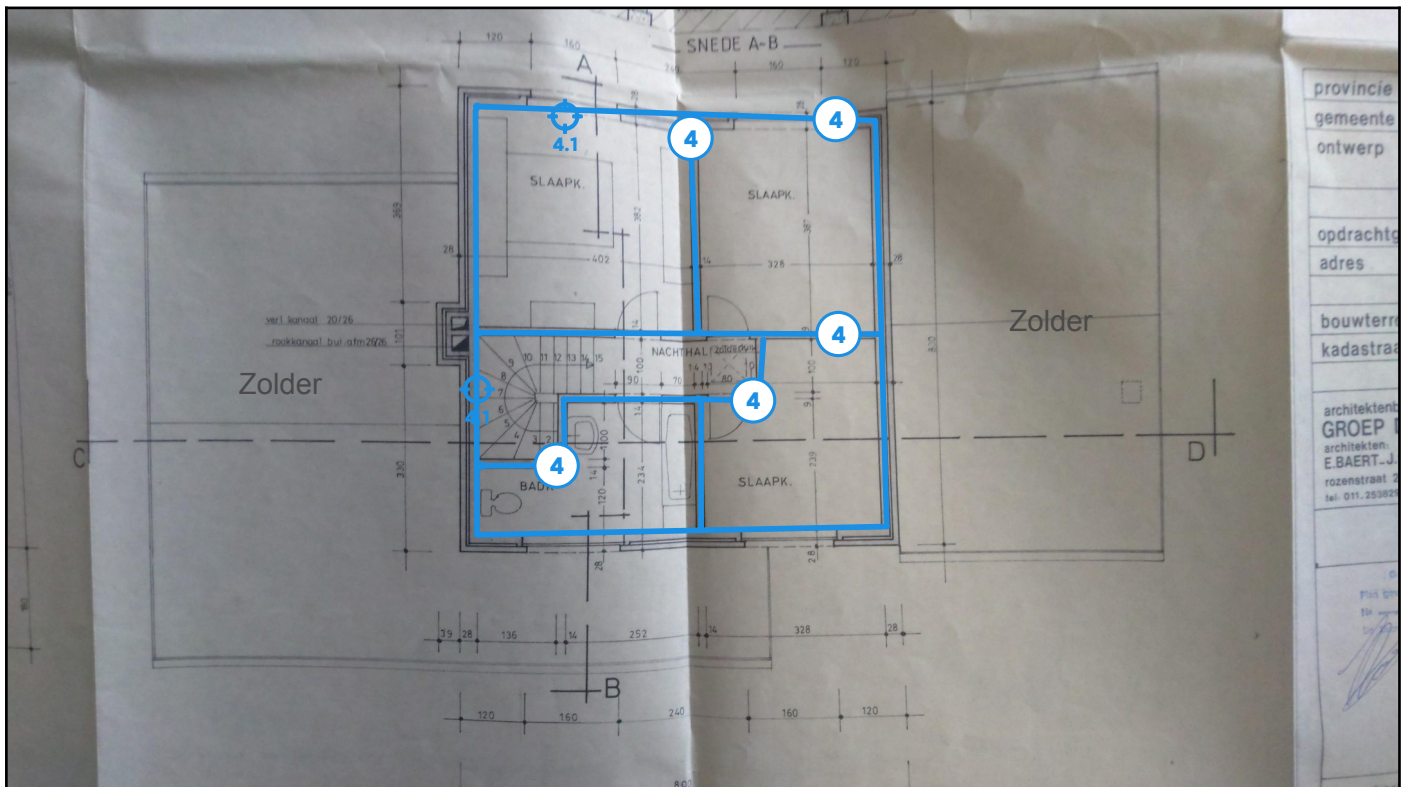
Plan 1.1: V+1

Beschrijving	Type	Actie
4. Pleisterwerk muren	Geen asbest	-
4.1 Code: MM-01	Mengmonster	-

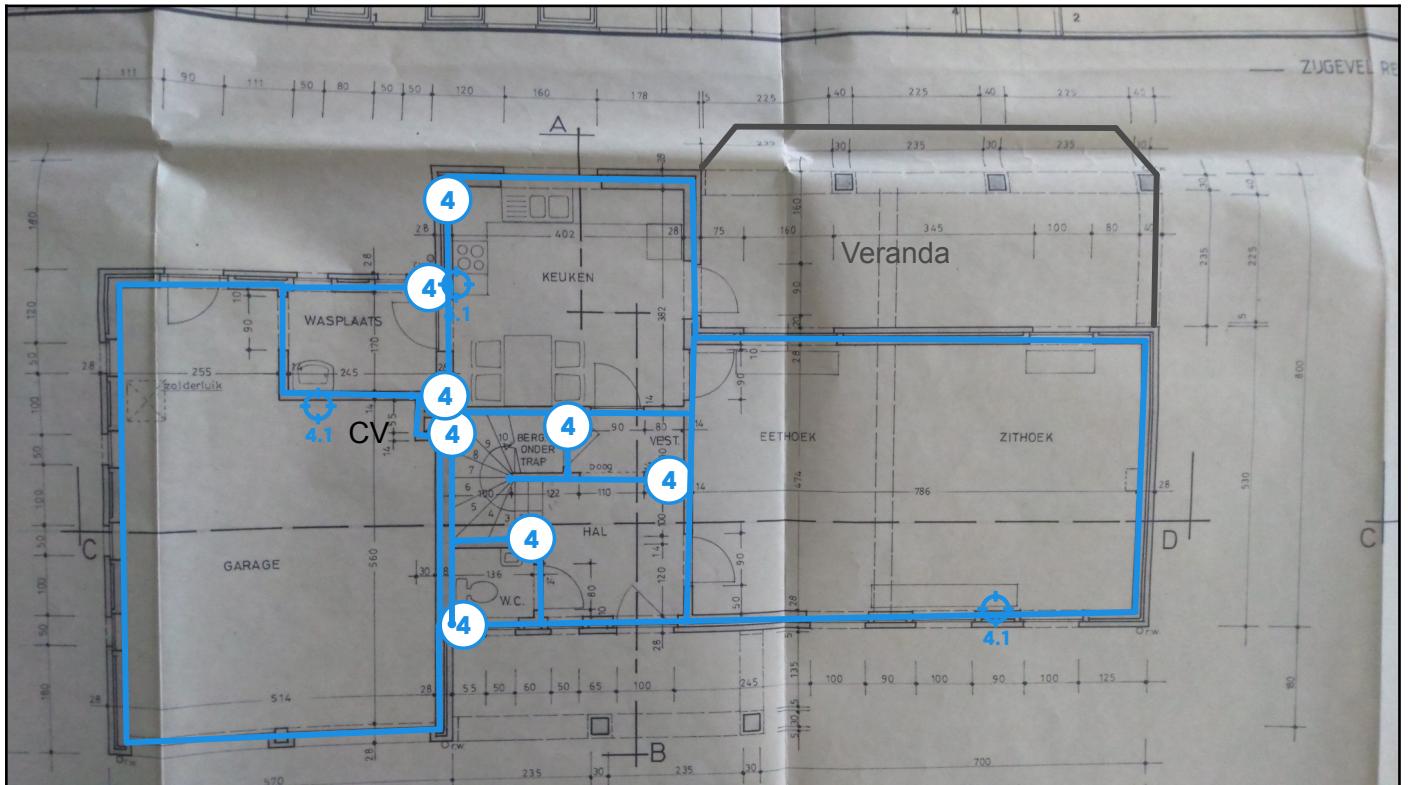
Plan 1.3: Gelijkvloers

Beschrijving	Type	Actie
4. Pleisterwerk muren	Geen asbest	-
4.1 Code: MM-01	Mengmonster	-

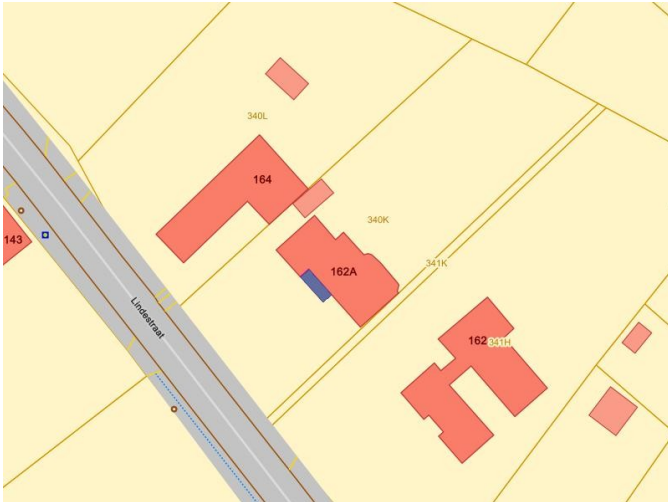
Zone 2: Afdak

- 1 Asbestmateriaal**
- 0 Beperkingen
- 0 Uitsluitingen
- 0 Roerende goederen
- 0 Puin, steenslag, (water)bodem
- 0 Adviezen
- 0 Geen asbest
