Asbestinventarisatetest

Dwarsstraat 8, 3665 As

Attestnummer : 20240924-000091.000

Uitgegeven op : 24.09.2024

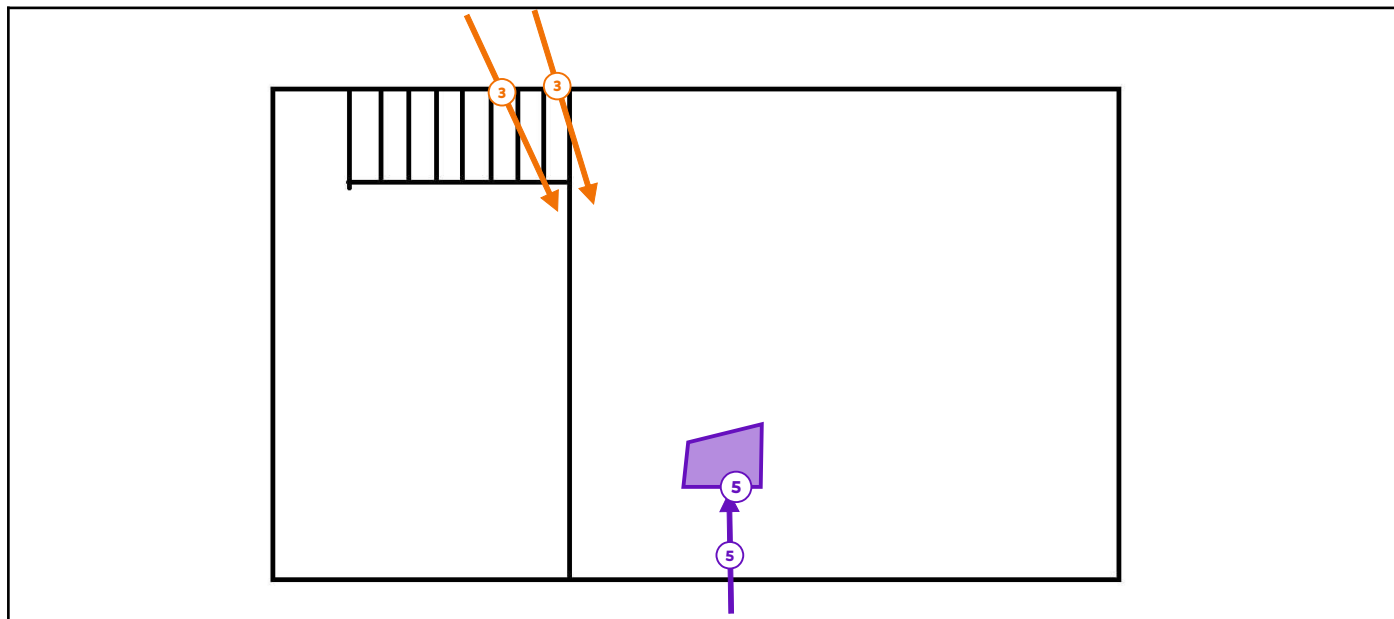
Plan 1.1: Kelder

Beschrijving	Type	Actie
3. Bakeliet schakelmateriaal	Asbestmateriaal	Verwijderen
5. Kelder: cv ketel	Advies	-

De Cv ketel heeft het bouwjaar 1986 en bevat naar alle waarschijnlijkheid asbesthoudende onderdelen.
Bij defect adviseren we de ketel in zijn geheel te verwijderen.

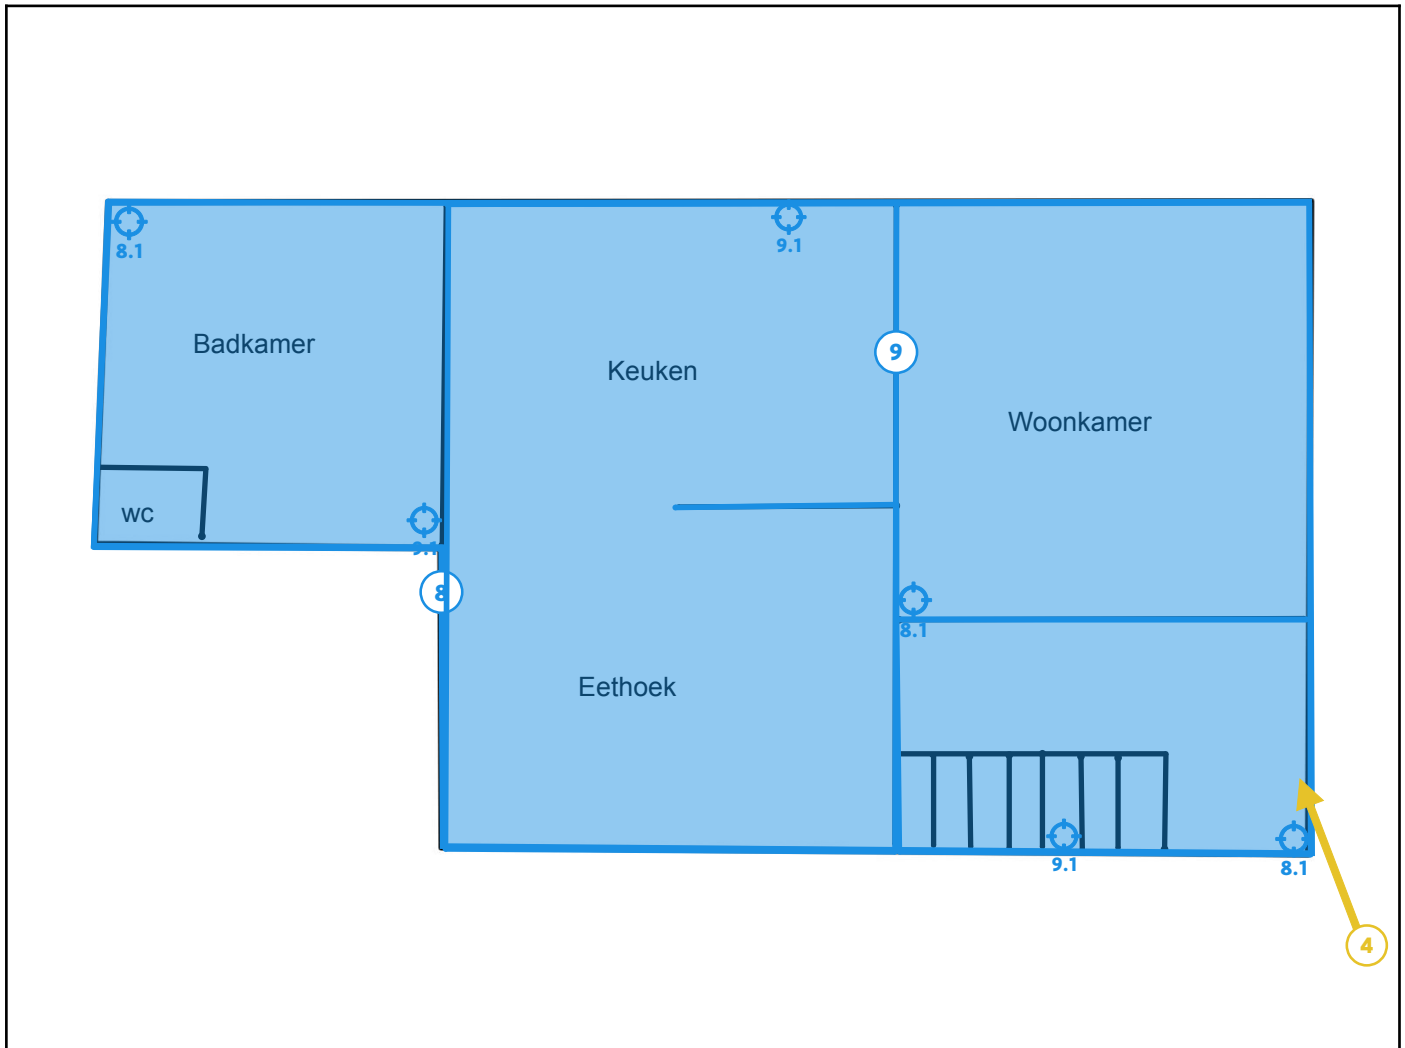
Plan 1.2: Gelijkvloers

Beschrijving	Type	Actie
4. Bakeliet energiemeter	Asbestmateriaal	Zorgvuldig beheren
8. Pleisterwerk plafond	Geen asbest	-
8.1 Code: ST 2	Mengmonster	-
9. Pleisterwerk muren	Geen asbest	-
9.1 Code: ST 1	Mengmonster	-

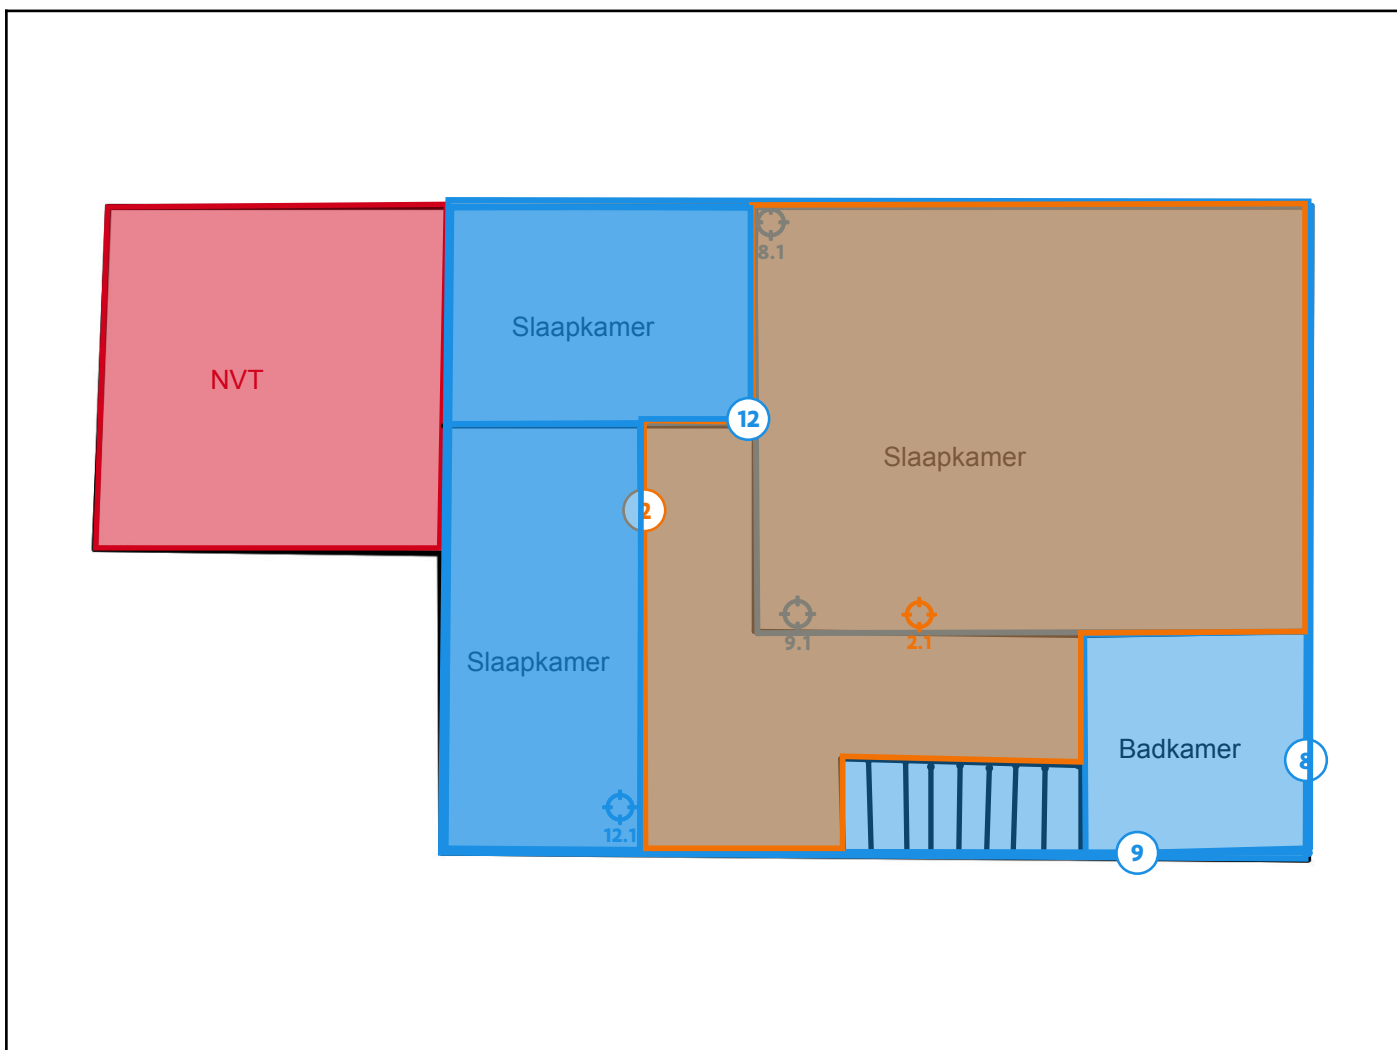
Plan 1.3: 1ste verdiep

Beschrijving	Type	Actie
2. Vloerzeil hal + spk	Asbestmateriaal	Verwijderen
2.1 Code: ST 5	Puntmonster	-
8. Pleisterwerk plafond	Geen asbest	-
8.1 Code: ST 2	Mengmonster	-
9. Pleisterwerk muren	Geen asbest	-
9.1 Code: ST 1	Mengmonster	-
12. Vloerzeil slaapkamers	Geen asbest	-

12.1 Code: ST 6	Puntmonster	-
-----------------	-------------	---

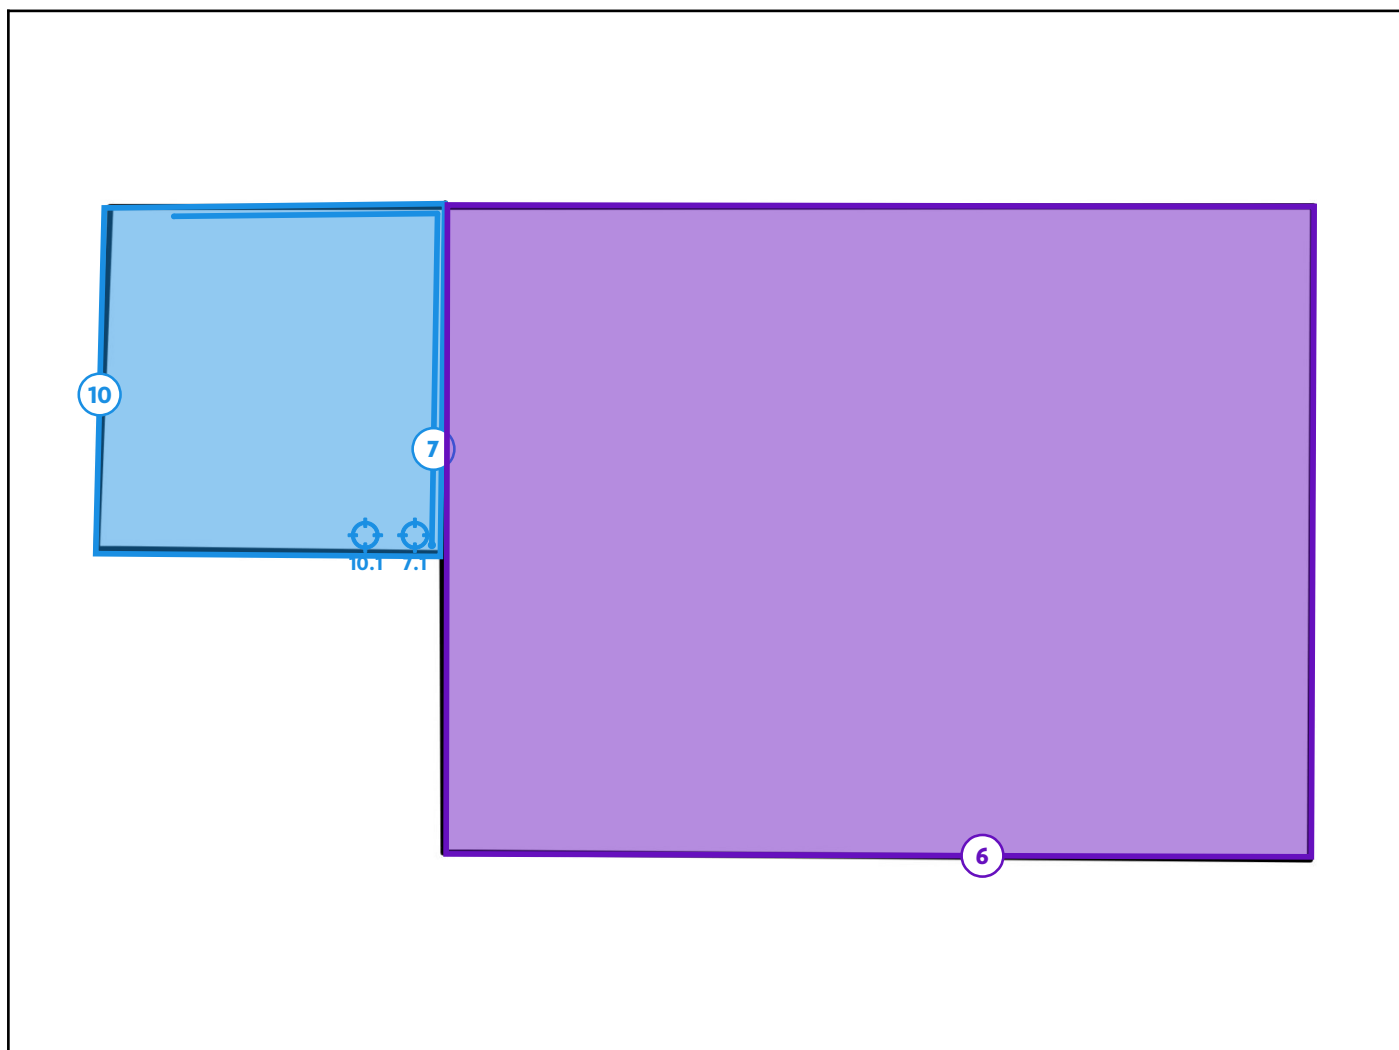
Plan 1.4: Dak

Beschrijving	Type	Actie
6. Geen onderdak aanwezig	Advies	-
7. Mastiek dak	Geen asbest	-
7.1 Code: ST 7	Puntmonster	-
10. Roofing dak huis	Geen asbest	-
10.1 Code: ST 3	Puntmonster	-

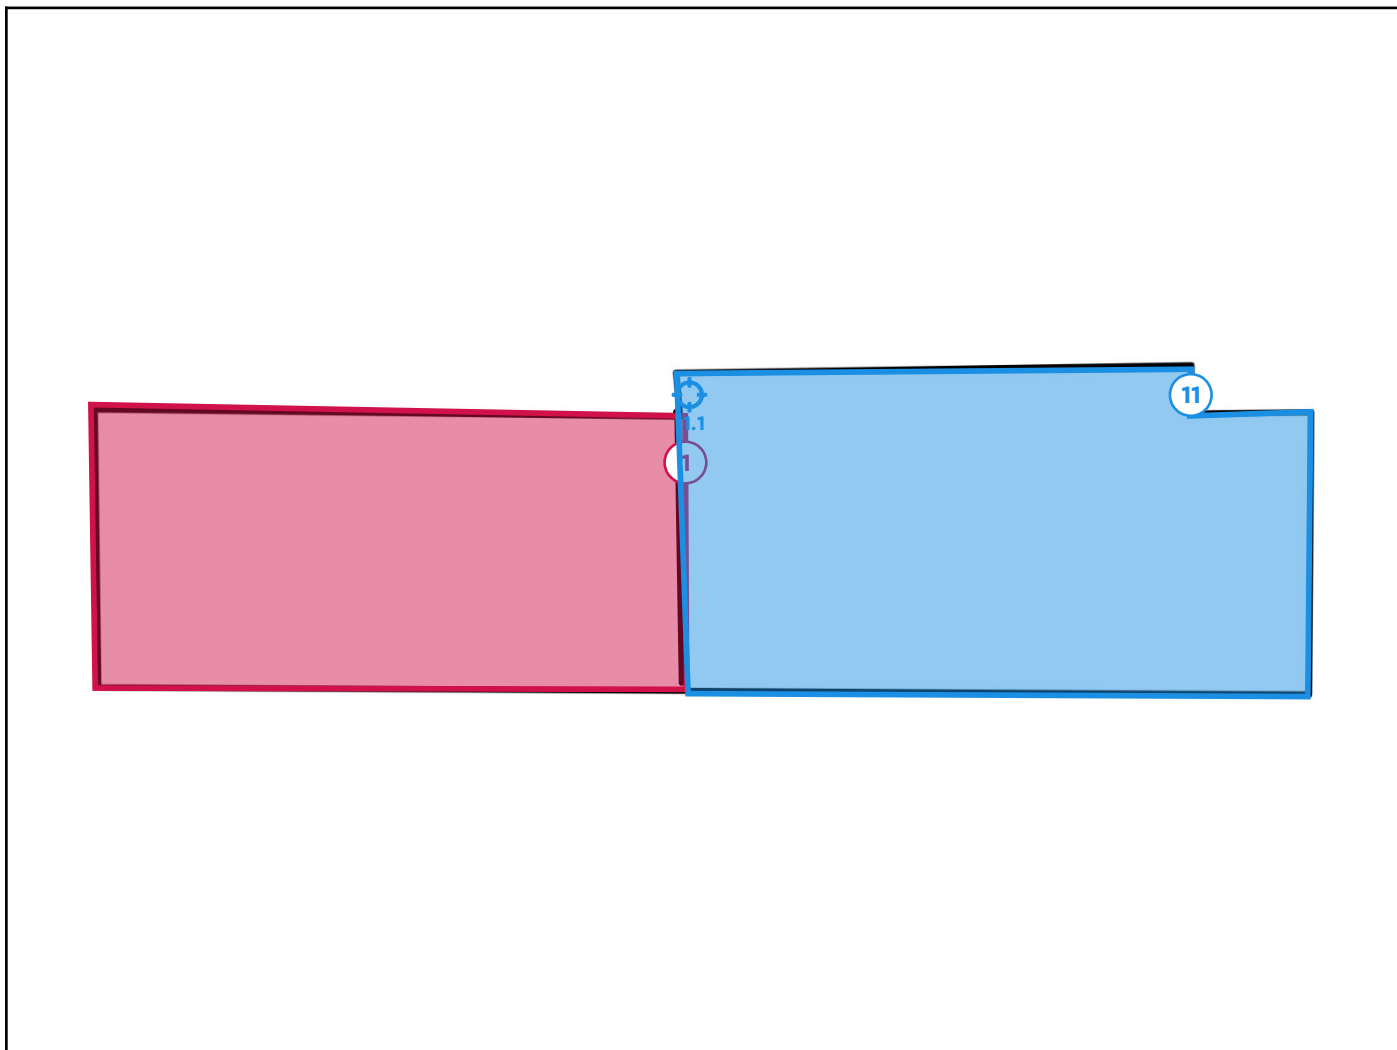
Plan 2.1: Garage dak

Beschrijving	Type	Actie
1. Golfplaten garage	Asbestmateriaal	Dringend verwijderen
11. Roofing dak garage	Geen asbest	-
11.1 Code: ST 4	Puntmonster	-
