# Asbestinventarisatetest

Bevrijdingslaan 112, 3665 As

Attestnummer : 20260422-000282.000

## Niet-asbestveilig

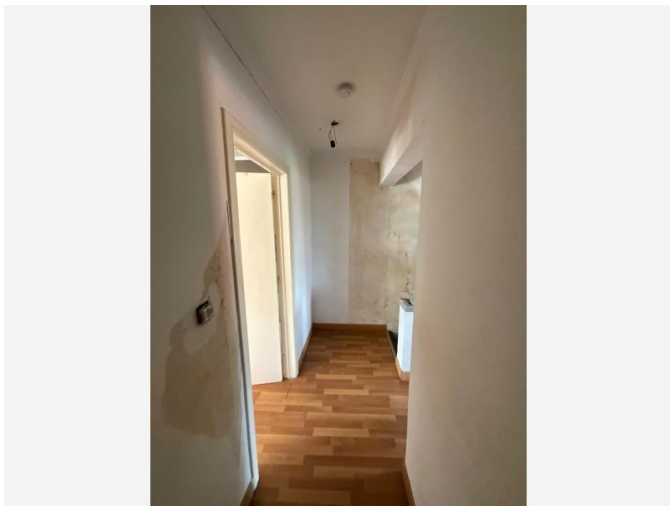
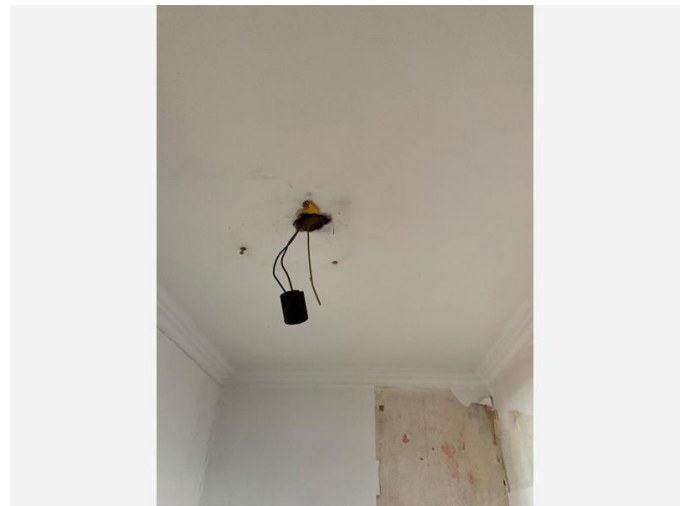
## Technische gegevens

Beschrijving	Plafondpleister
Omgeving	Binnen
Primaire drager	Plafond
Bindmiddel van materiaal	Gips - kalk
Gebondenheid op basis van bindmiddel	Niet-hechtgebonden
Hoeveelheid (oppervlakte - dikte - aantal)	• 180,00 m <sup>2</sup> - 1,00 cm - 1 stuk
Totaal volume	1,80 m <sup>3</sup>
Identificatiemethode	Een monstername door de asbestdeskundige met laboanalyse door een asbestlabo.
Destructieve handeling voor identificatie	Nee
Opmerking	<p>Volgens het inspectieprotocol is een monstername van het pleisterwerk verplicht om dit te identificeren als niet-asbesthoudend.</p> <p>Locatie staalnames: individuele ruimte: slaapkamer / natte ruimte: nvt / stookplaats: nvt/ traphal</p> <p>De vermelde oppervlaktes en volumes betreffen een beredeneerde schatting. Er worden geen rechten verleend aan deze oppervlaktes/volumes. De dikte is een schatting die voorkomt uit de monsterplaatsen en is daarom niet altijd representatief.</p> <p>Er bevinden zich enkele valse plafonds . Het is niet duidelijk of er pleisterwerk of asbest toepassingen aanwezig zijn achter/op deze valse plafonds, het is aangewezen om bijkomend onderzoek uit te voeren bij werken.</p>

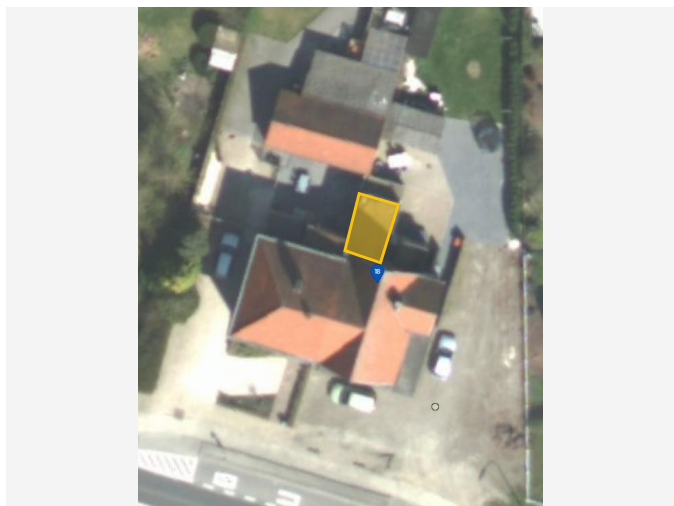
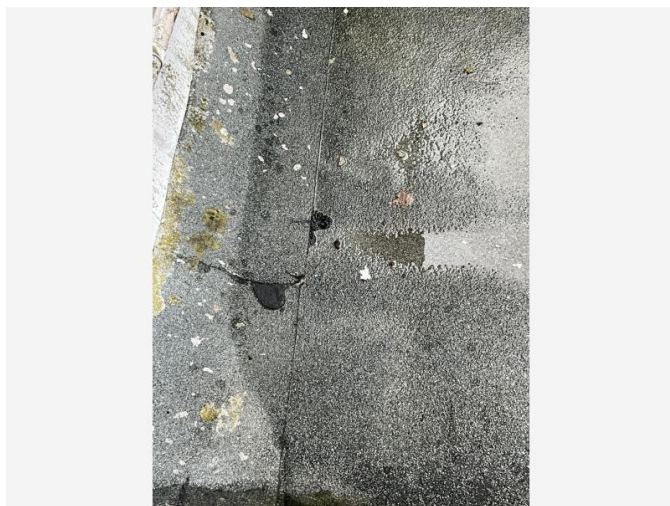
## Fiche 8: Roofing (met staalname)

Geen asbest

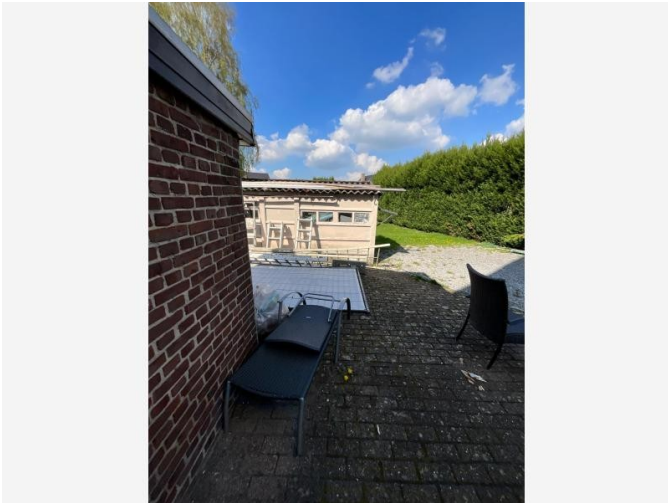
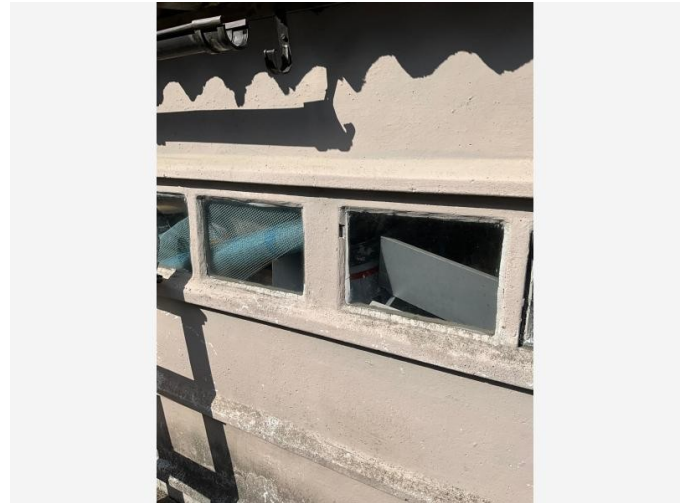
## Fiche 9: Stopverf (staalname)

Geen asbest

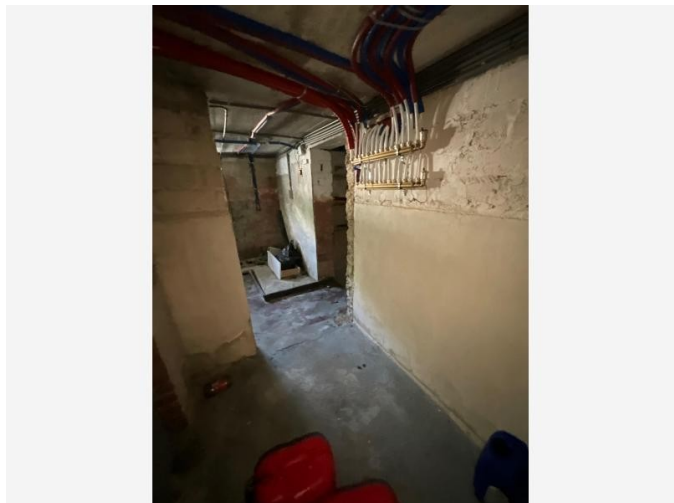
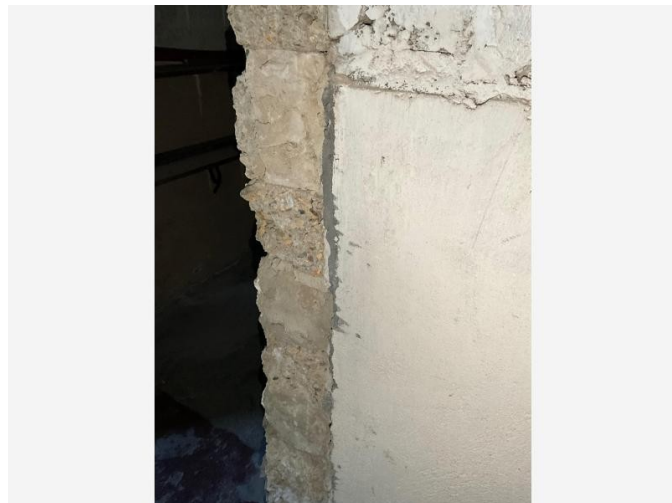
# Fiche 10: Cementering binnentoepassing (met staalname)

Geen asbest

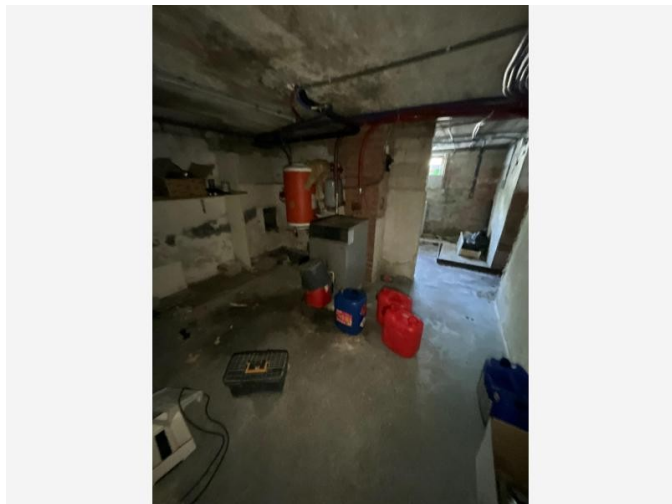
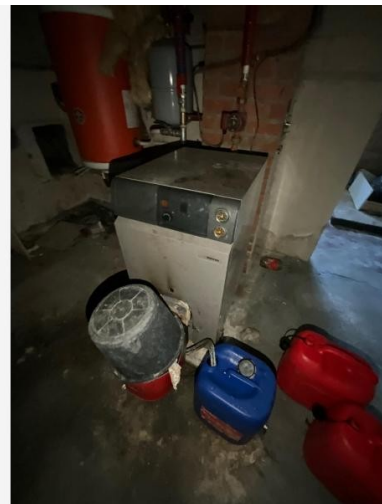
### Fiche 12: Cv 2004

Beschrijving	Notitie	Terug te vinden op plannen
Fiche 12: Cv 2004	De ketel werd in 2004 geplaatst, deze bevat geen asbestverdachte materialen.	Plan 1.8: Kelder
Fiche 13: Kit niet verdacht (visueel vastgesteld)	De gebruikte siliconen kit is niet asbestverdacht	-

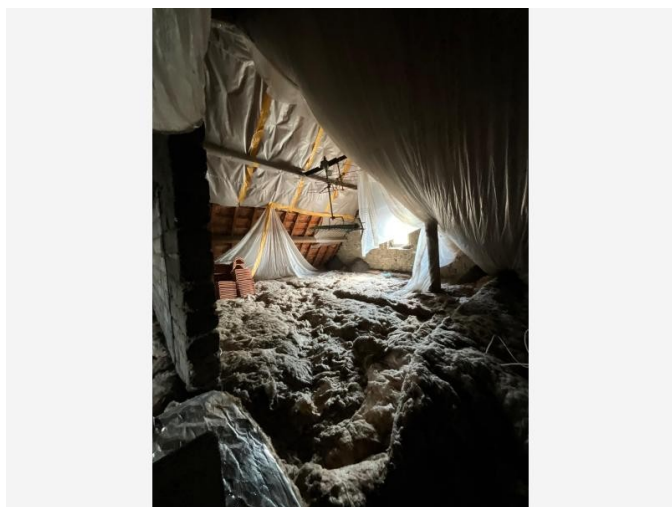
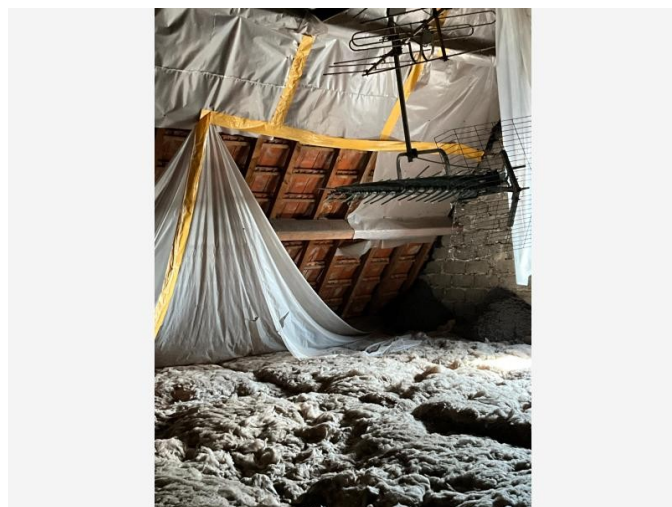
### Fiche 15: Geen onderdak

Beschrijving	Notitie	Terug te vinden op plannen
Fiche 14: Geen leidingisolatie aanwezig	-	-
Fiche 15: Geen onderdak	<p>Het dak werd gecontroleerd (via een dakraam ,optillen van een dakpan). Er is geen verdacht onderdak vastgesteld .</p> <p>Deze handeling is een steekproef , er is geen garantie dat het volledige dak met éénzlfde materiaal is opgebouwd. Dit kan enkel via destructief onderzoek vastgesteld worden.</p>	Plan 1.1: Dak
Fiche 16: Geen lift aanwezig	-	-
