# Asbestinventarisatetest

11682H0059/00G000

Attestnummer : 20240807-000220.001

Uitgegeven op : 07.08.2024

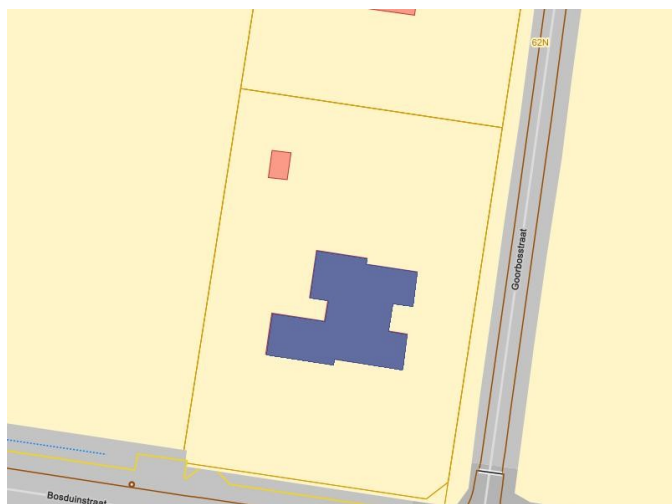
## Zone 1: Woning

- 1 Asbestmateriaal**
- 0 Beperking
- 0 Uitsluiting
- 0 Roerend goed
- 0 Puin, steenslag, (water)bodem
- 1 Advies**
- 2 Geen asbest**

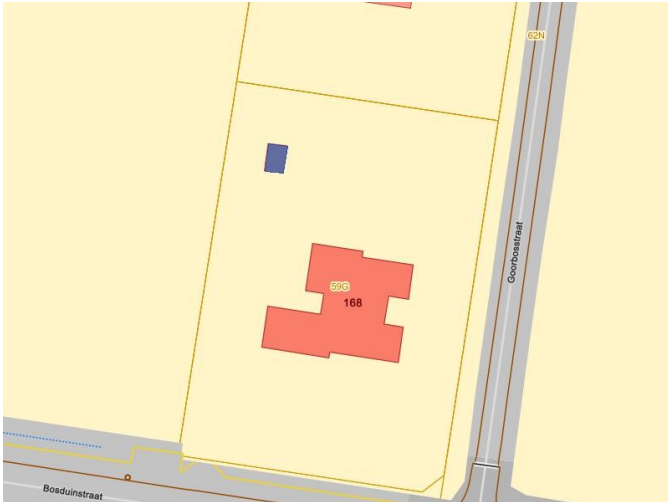
## Zone 2: Tuinhuis / Hondenhok

- 0 Asbestmaterialen
- 0 Beperkingen
- 0 Uitsluitingen
- 0 Roerende goederen
- 0 Puin, steenslag, (water)bodem
- 0 Adviezen
- 1 Geen asbest**
