Asbestinventarisatetest

Bredabaan 643, 2990 Wuustwezel

Attestnummer : 20250401-000500.000

Uitgegeven op : 01.04.2025

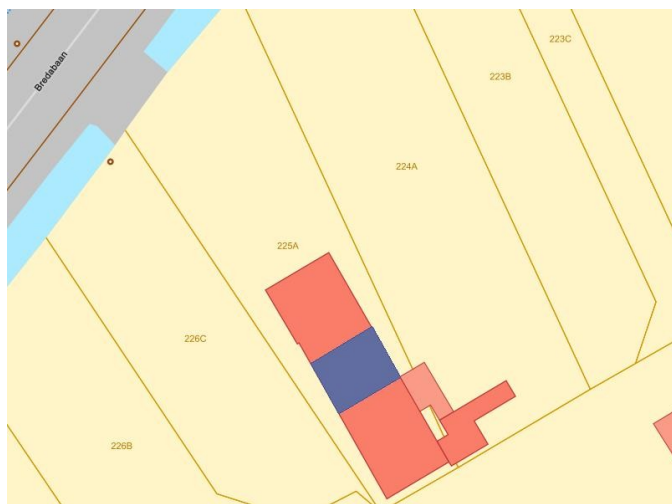
Zone 2: Garages

- 1 Asbestmateriaal**
- 0 Beperkingen
- 0 Uitsluitingen
- 0 Roerende goederen
- 0 Puin, steenslag, (water)bodem
- 0 Adviezen
- 0 Geen asbest

| Beschrijving | Type | Actie |
|---|---|---|
| 4. Golfplaten dak | Asbestmateriaal | Verwijderen |

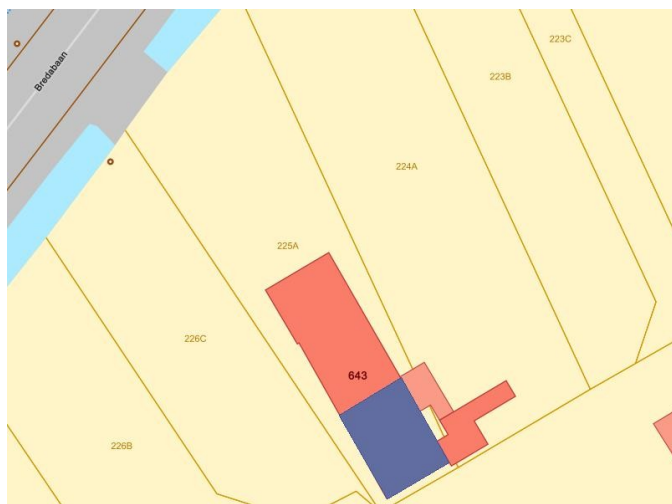
Zone 3: Loods

- 1 Asbestmateriaal**
- 0 Beperkingen
- 0 Uitsluitingen
- 0 Roerende goederen
- 0 Puin, steenslag, (water)bodem
- 0 Adviezen
- 0 Geen asbest

| Beschrijving | Type | Actie |
|---|---|---|
| 2. Golfplaten | Asbestmateriaal | Dringend verwijderen |

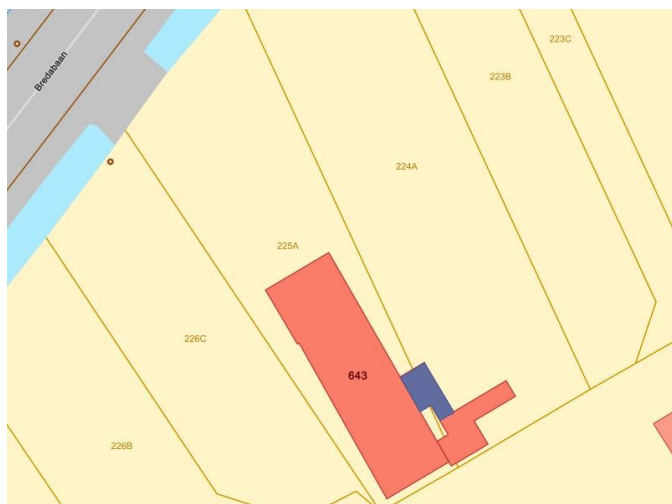
Zone 4: Afdak

- 1 Asbestmateriaal**
- 0 Beperkingen
- 0 Uitsluitingen
- 0 Roerende goederen
- 0 Puin, steenslag, (water)bodem
- 0 Adviezen
- 0 Geen asbest

| Beschrijving | Type | Actie |
|---|---|---|
| 4. Golfplaten dak | Asbestmateriaal | Verwijderen |

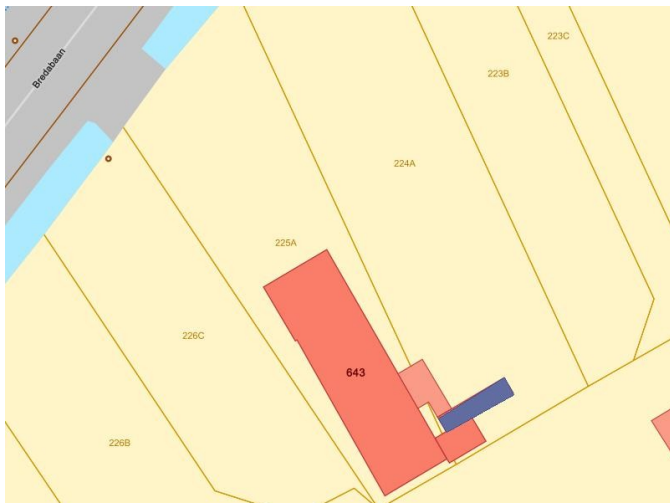
Zone 5: opslagcontainer

- 1 Asbestmateriaal**
- 0 Beperkingen
- 0 Uitsluitingen
- 0 Roerende goederen
- 0 Puin, steenslag, (water)bodem
- 0 Adviezen
- 0 Geen asbest

| Beschrijving | Type | Actie |
|---|---|---|
| 4. Golfplaten dak | Asbestmateriaal | Verwijderen |

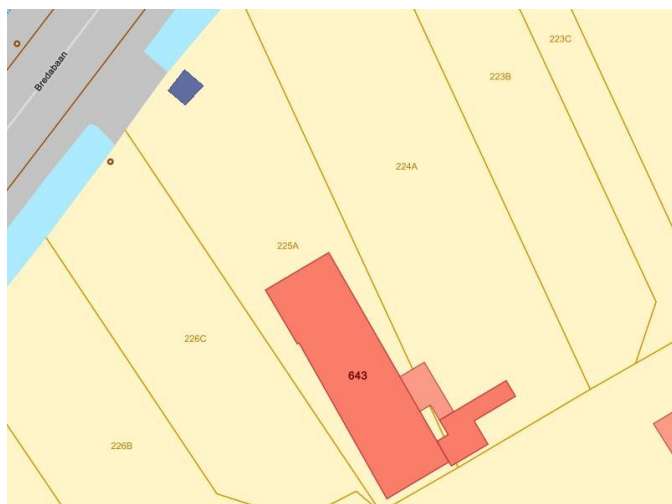
Zone 6: Constructie

- 2 Asbestmaterialen**
- 0 Beperkingen
- 0 Uitsluitingen
- 0 Roerende goederen
- 0 Puin, steenslag, (water)bodem
- 0 Adviezen
- 0 Geen asbest

| Beschrijving | Type | Actie |
|---|---|---|
| 4. Golfplaten dak | Asbestmateriaal | Verwijderen |

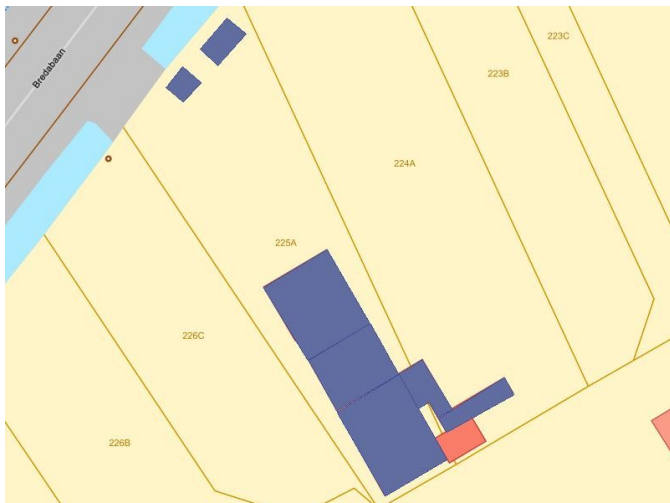
Zone 8: Overig gebied

- 2 Asbestmaterialen**
- 0 Beperkingen
- 0 Roerende goederen
- 0 Puin, steenslag, (water)bodem
- 0 Adviezen
- 0 Geen asbest
