Asbestinventarisatetest

Geurtsestraat 56, 2390 Malle

Attestnummer : 20260616-000444.000

Uitgegeven op : 16.06.2026

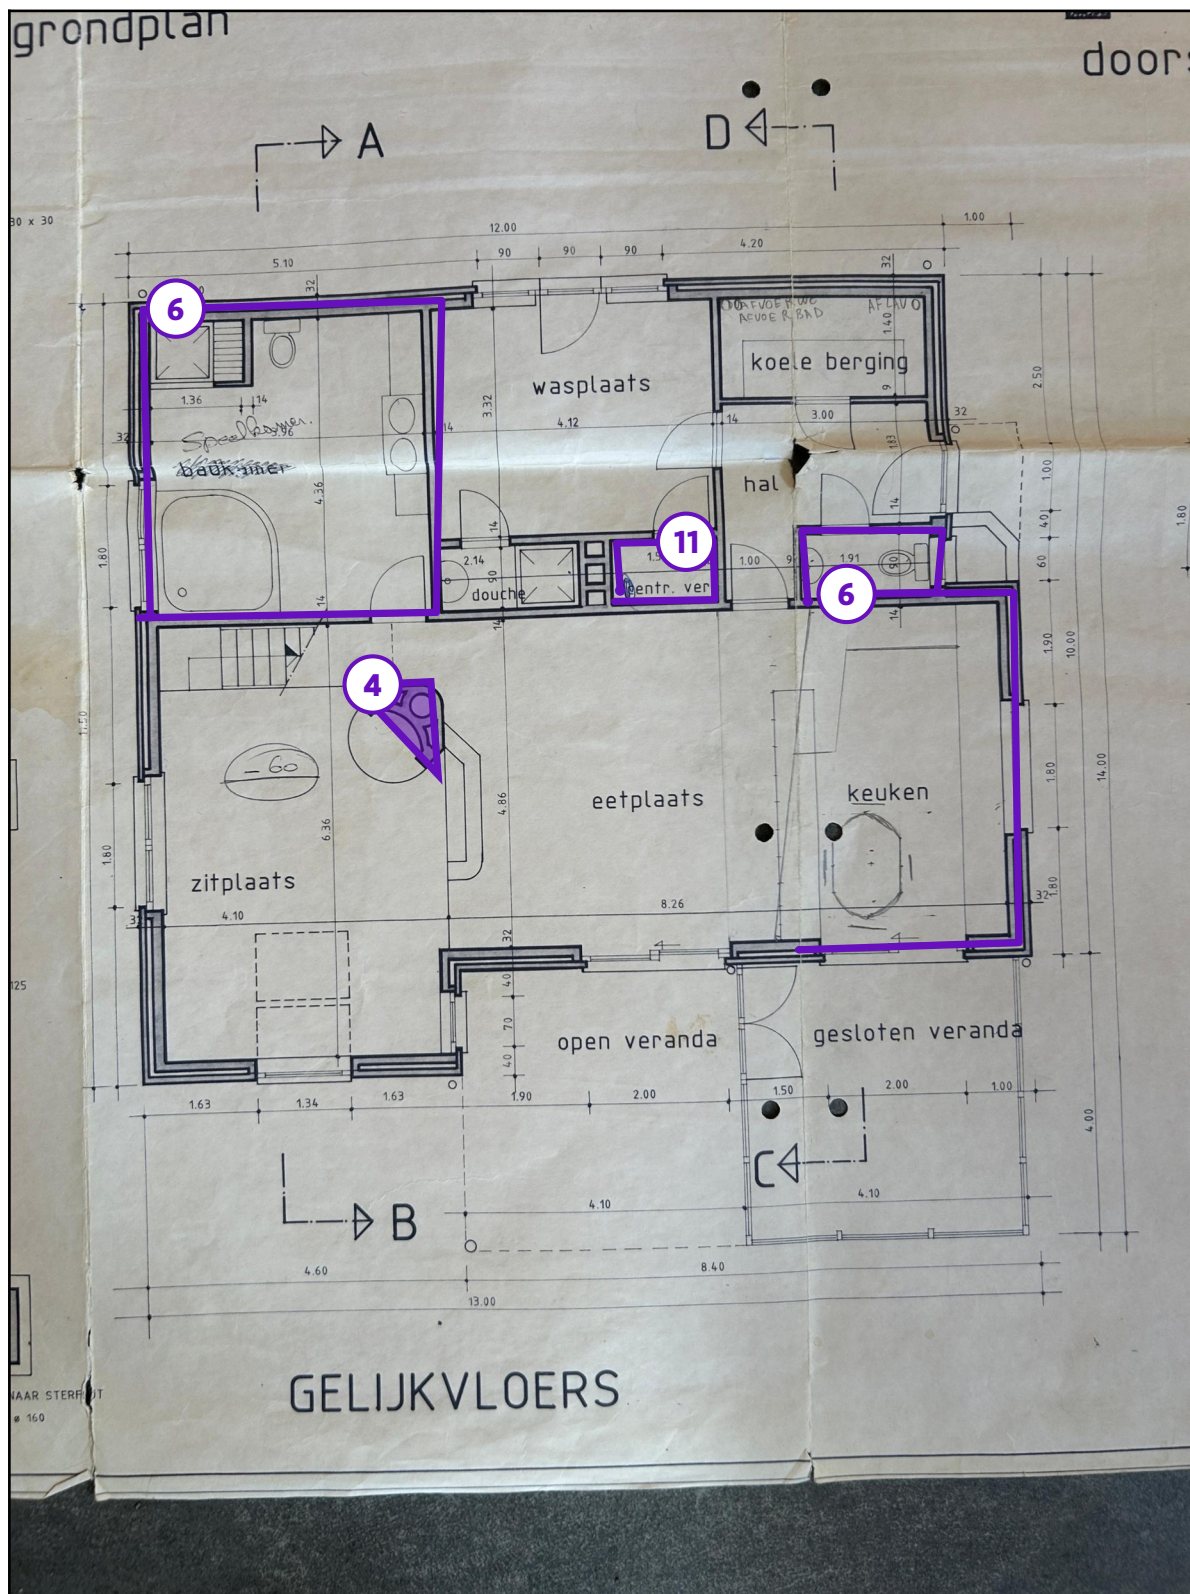
Plan 1.2: gelijkvloers

4. Kachelkoord	Advies	-
6. Faiencetegels (lijm)	Advies	-
11. CV-ketel (niet verdacht)	Overige ruimte of materiaal	-

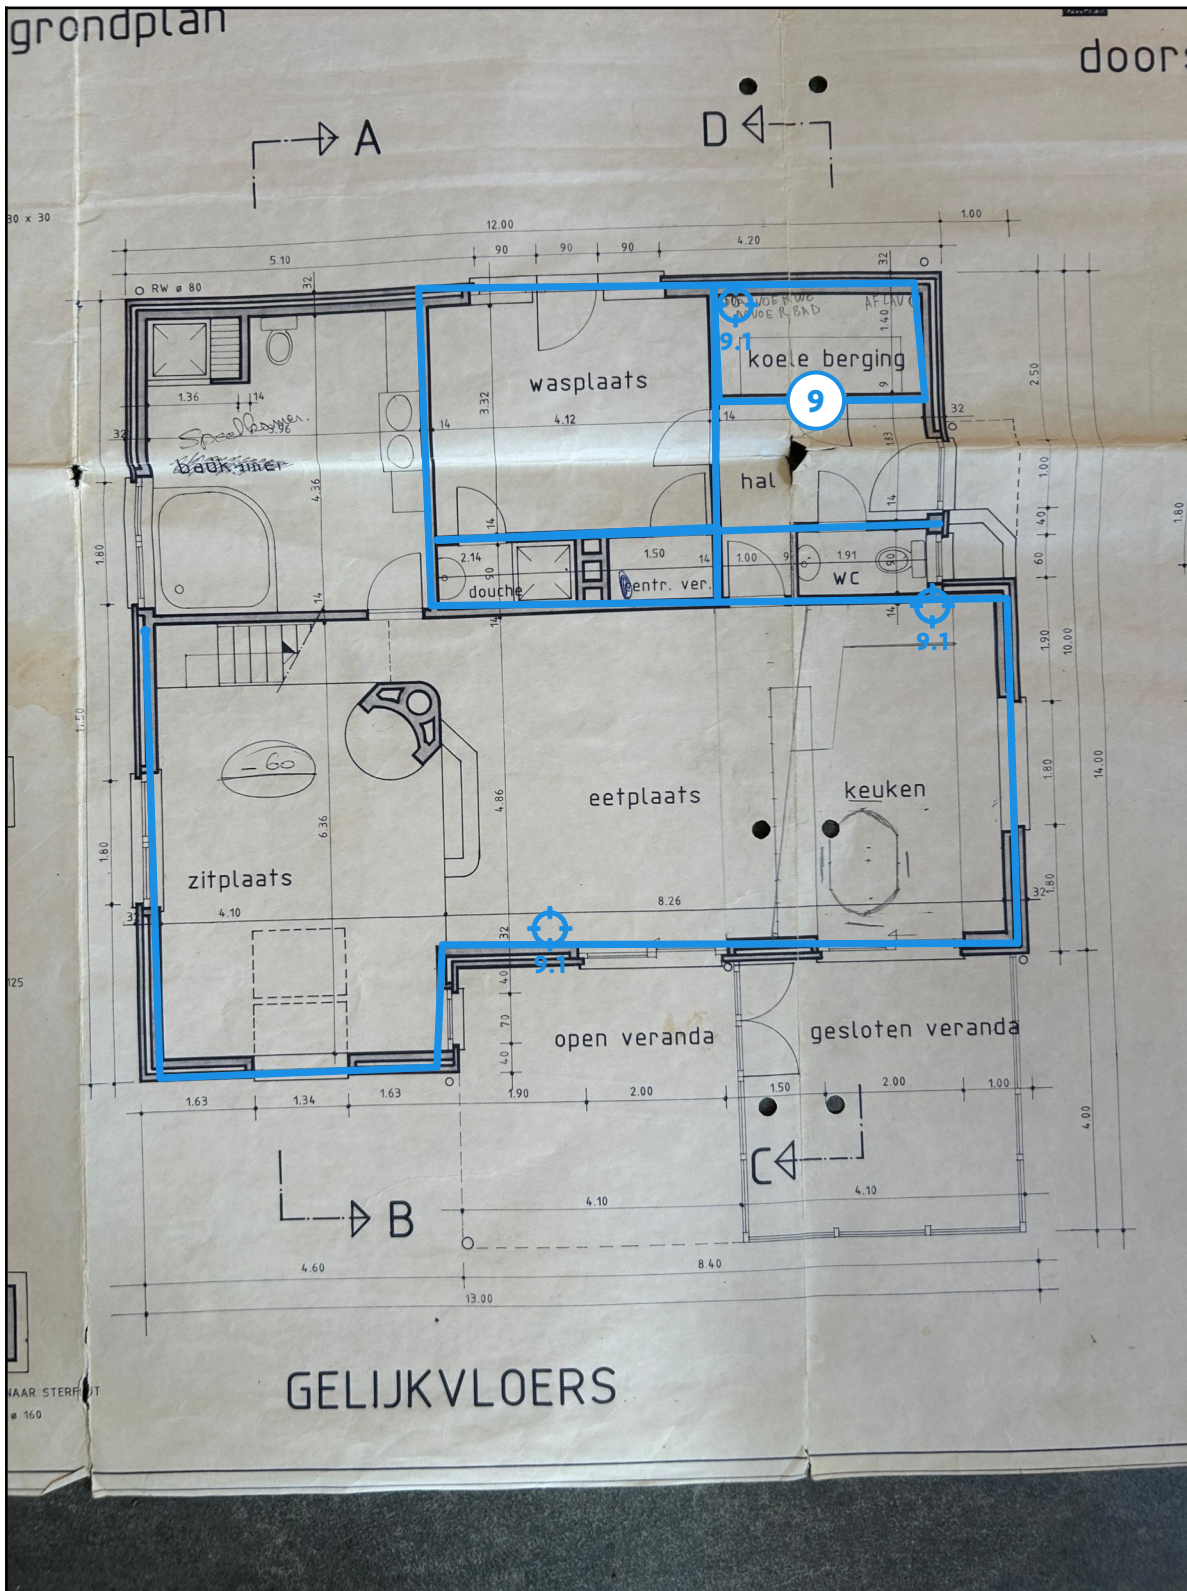
Plan 1.3: gelijkvloers kopie

9. Pleisterwerk wanden	Geen asbest	-
9.1 Code: Mm01	Mengmonster	-

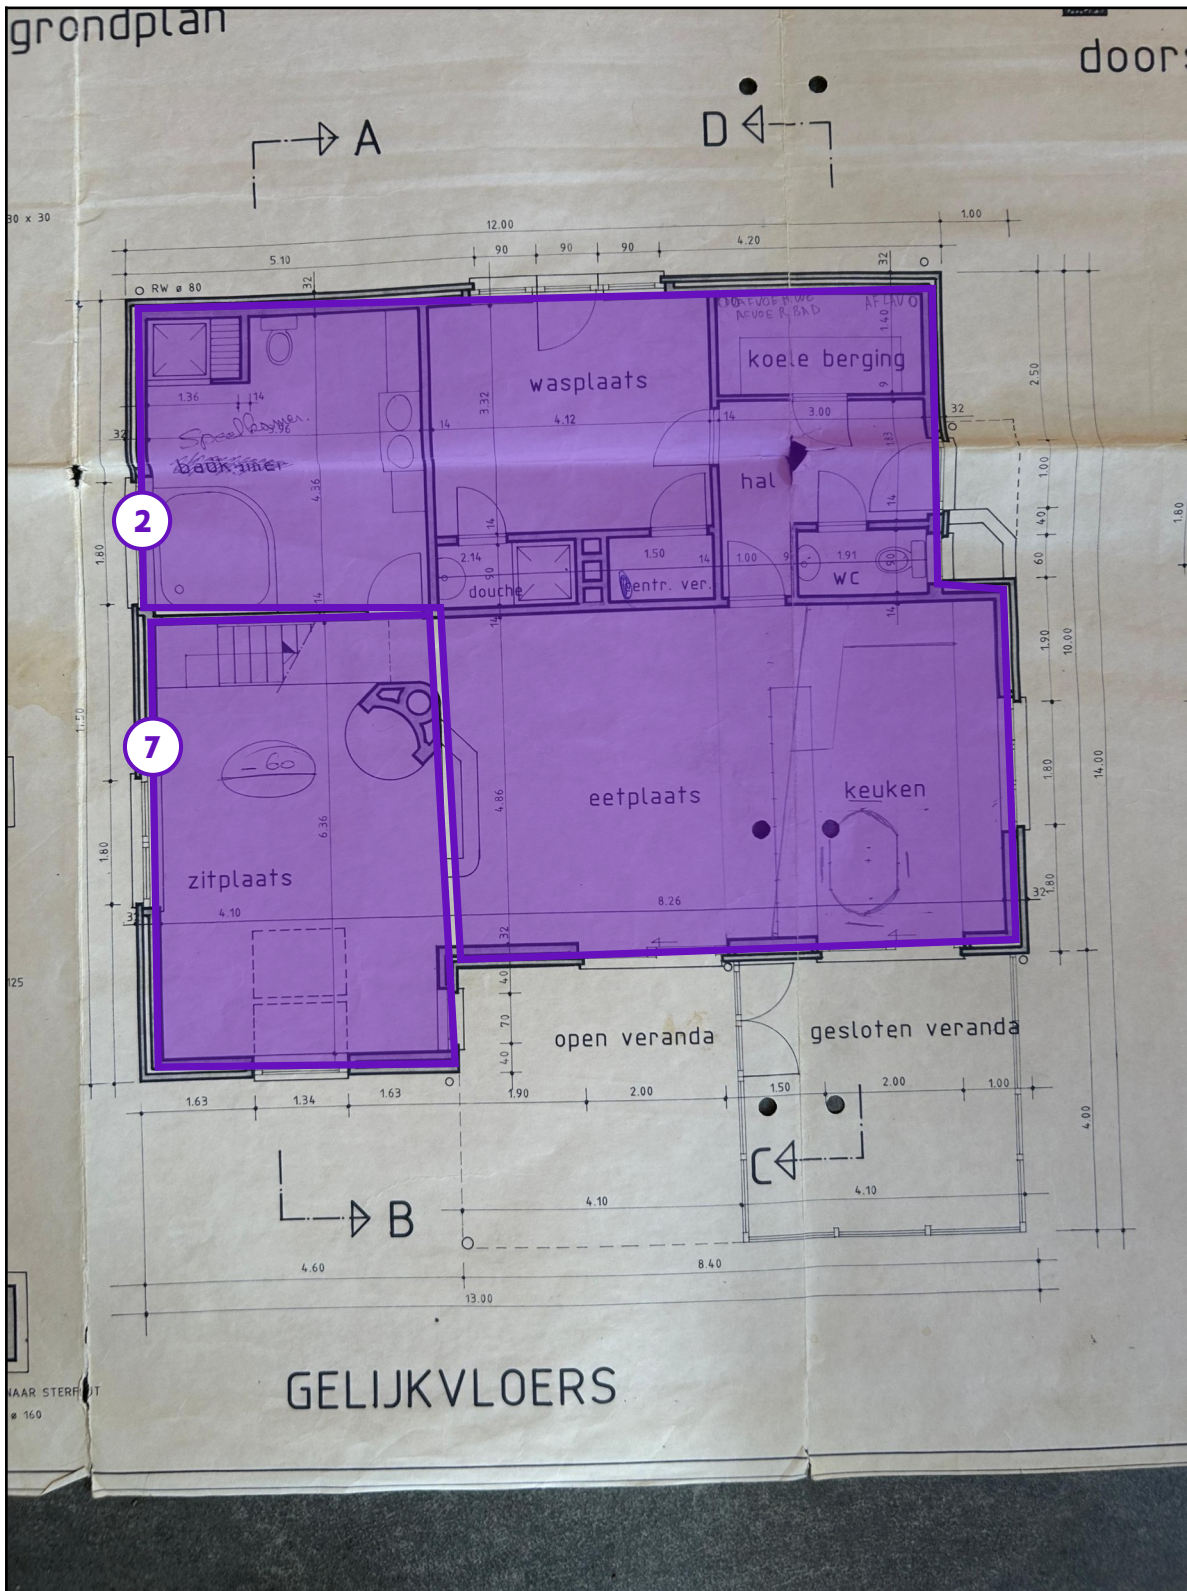
Plan 1.4: gelijkvloers kopie kopie

2. Vloertegels (niet verdacht)	Advies	-
7. Laminaat / parket	Advies	-

3. Plafonds bestaande uit voorzetpanelen	Advies	-
8. Plinten (lijm)	Advies	-

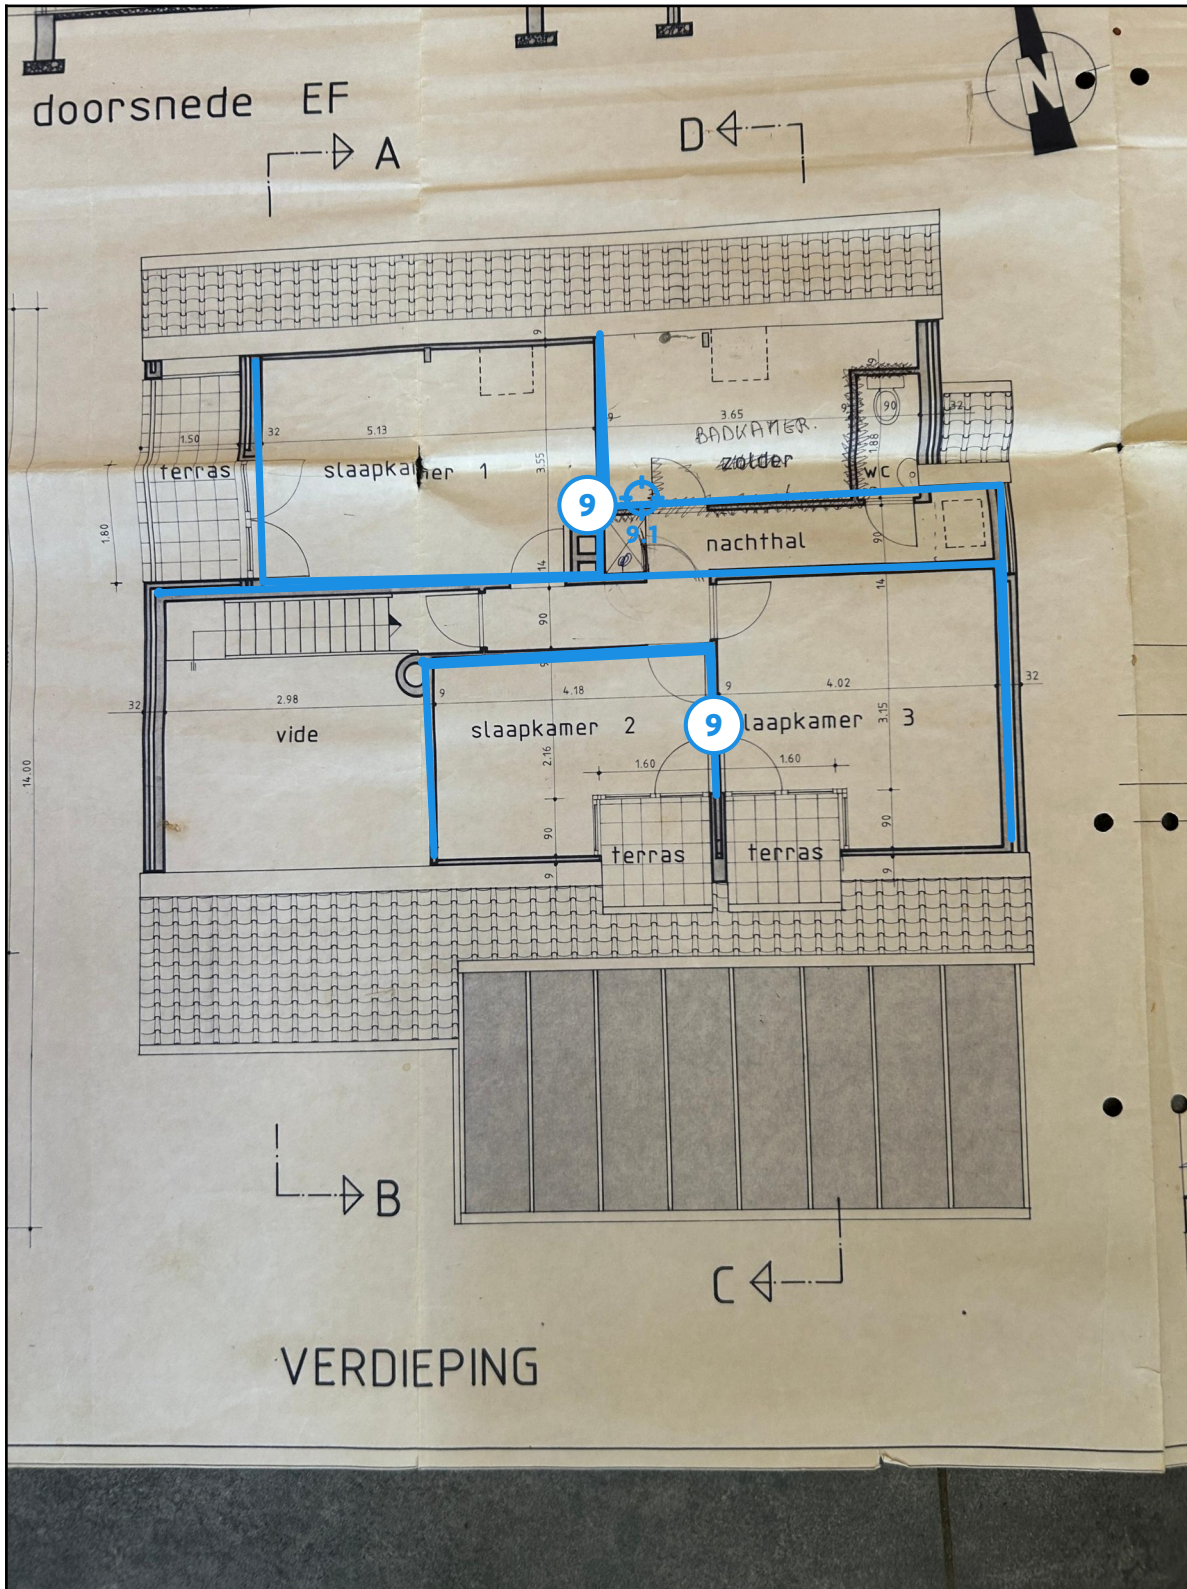
Plan 1.6: 1 ste verdiep

9. Pleisterwerk wanden	Geen asbest	-
9.1 Code: Mm01	Mengmonster	-

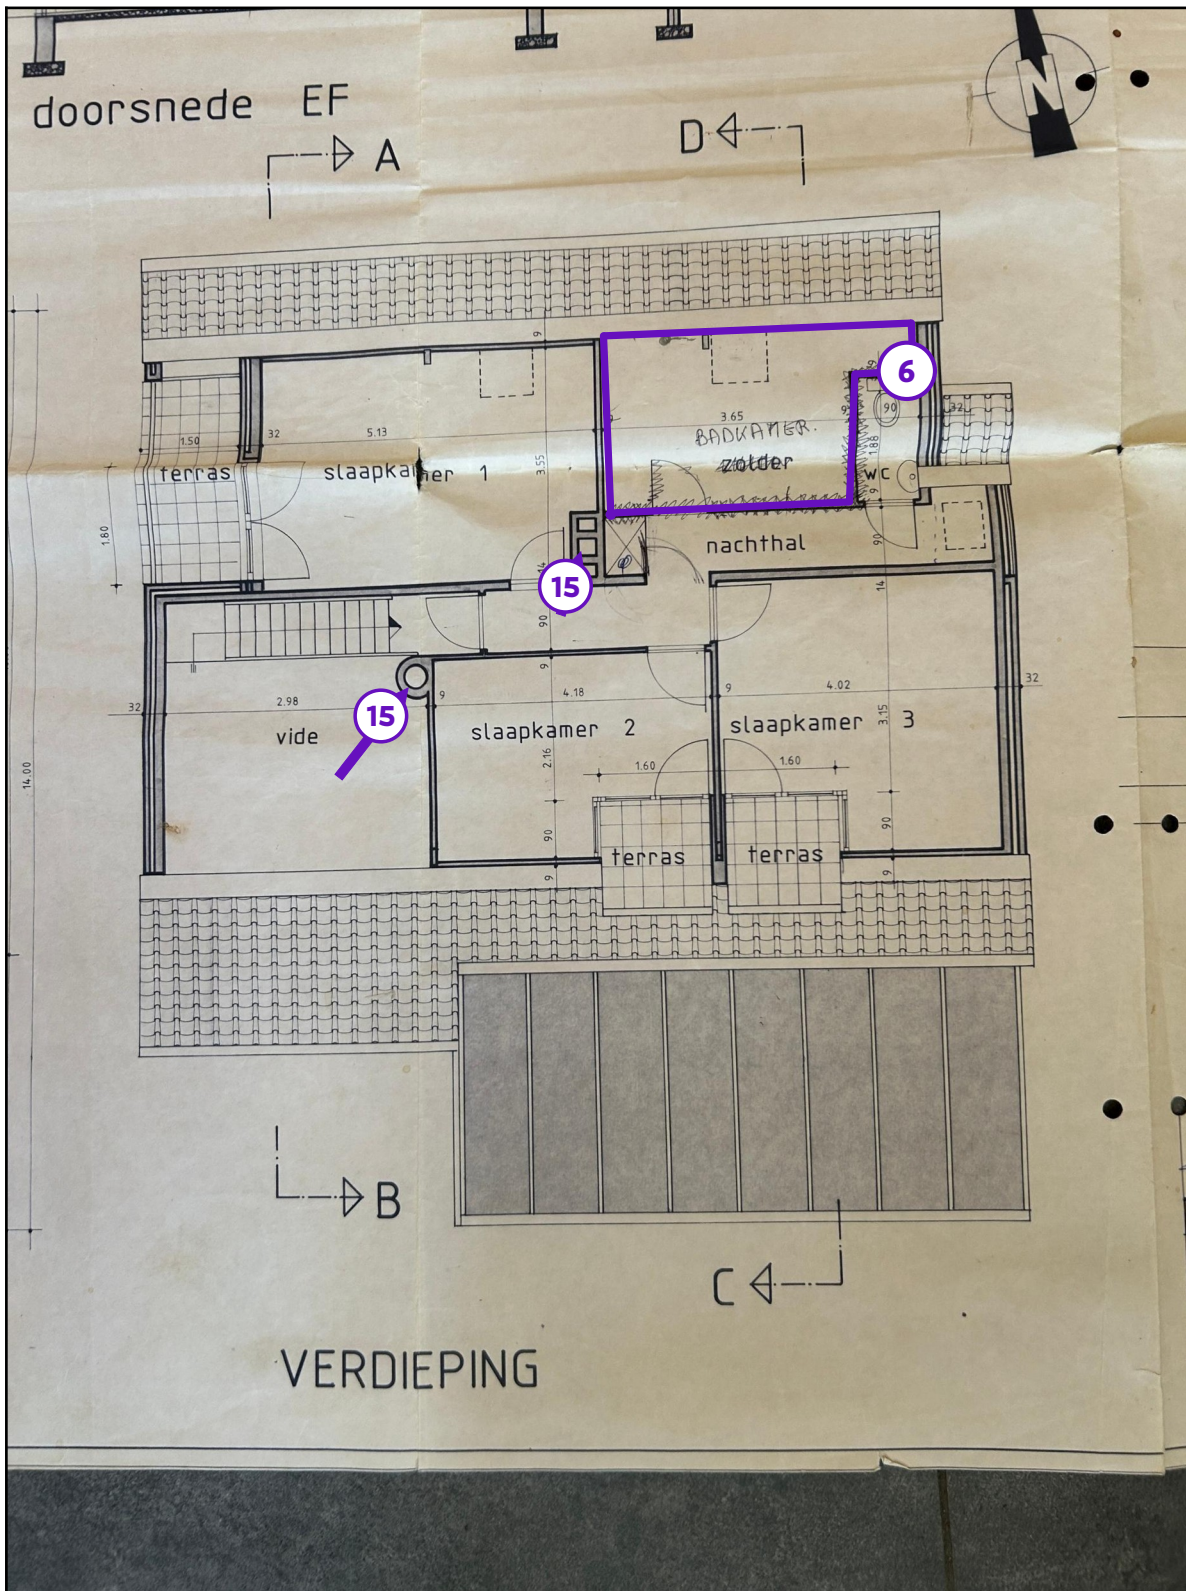
Plan 1.7: 1 ste verdiep kopie

6. Faiencetegels (lijm)	Advies	-
15. Rookgaskanaal (niet verdacht)	Overige ruimte of materiaal	-

2. Vloertegels (niet verdacht)	Advies	-
--------------------------------	--------	---

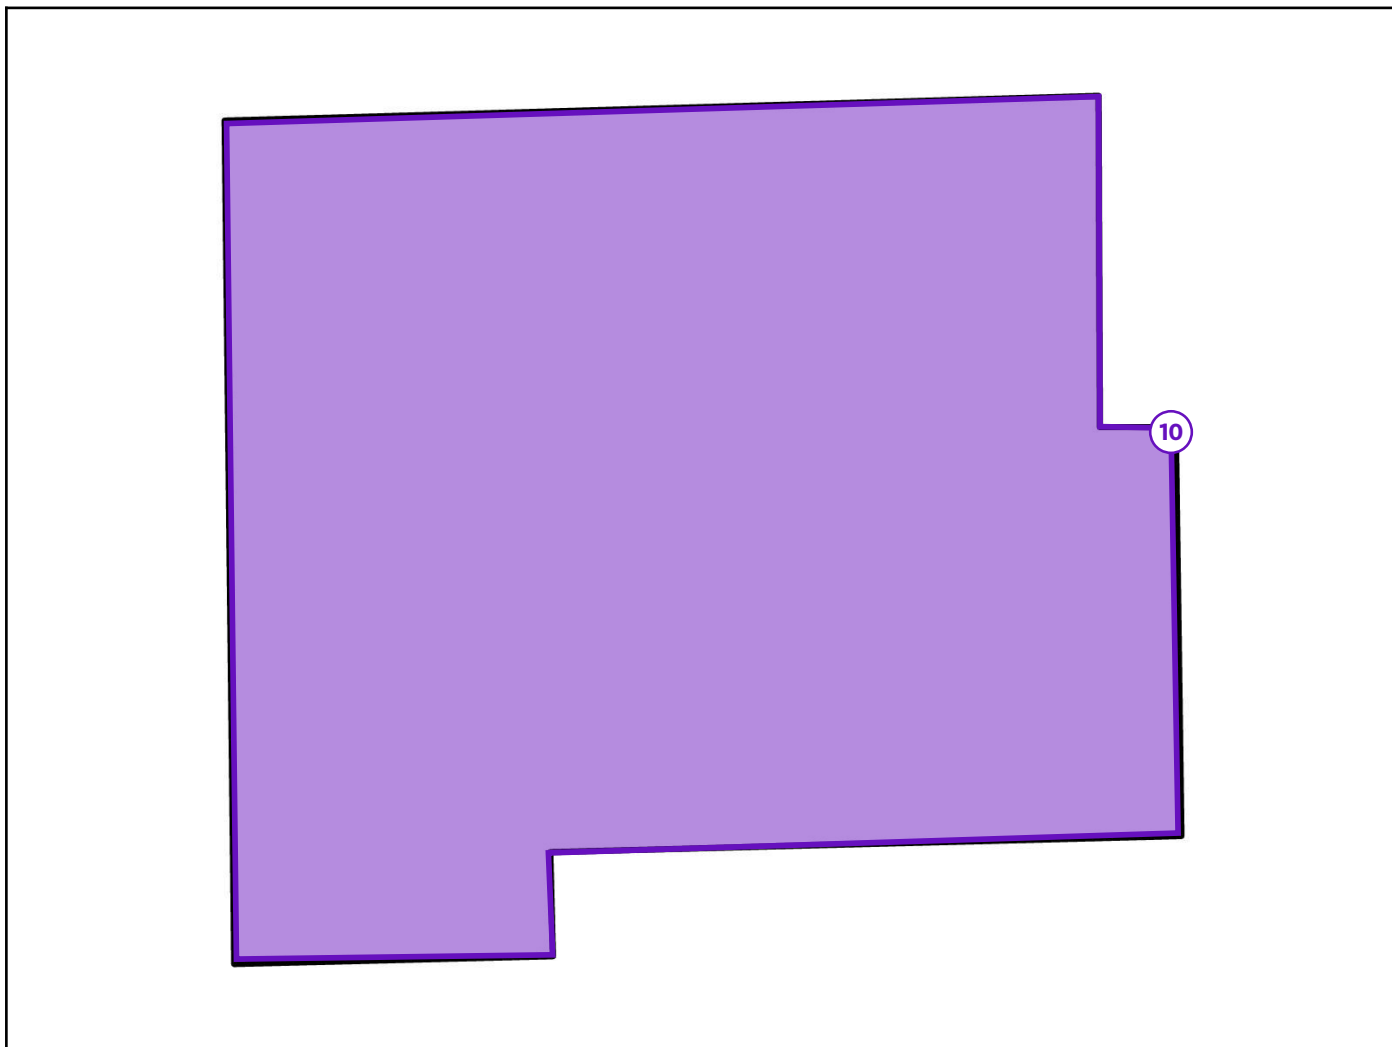
Plan 1.9: onderdak

Beschrijving	Type	Actie
10. Geen asbestverdacht onderdak aangetroffen	Overige ruimte of materiaal	-

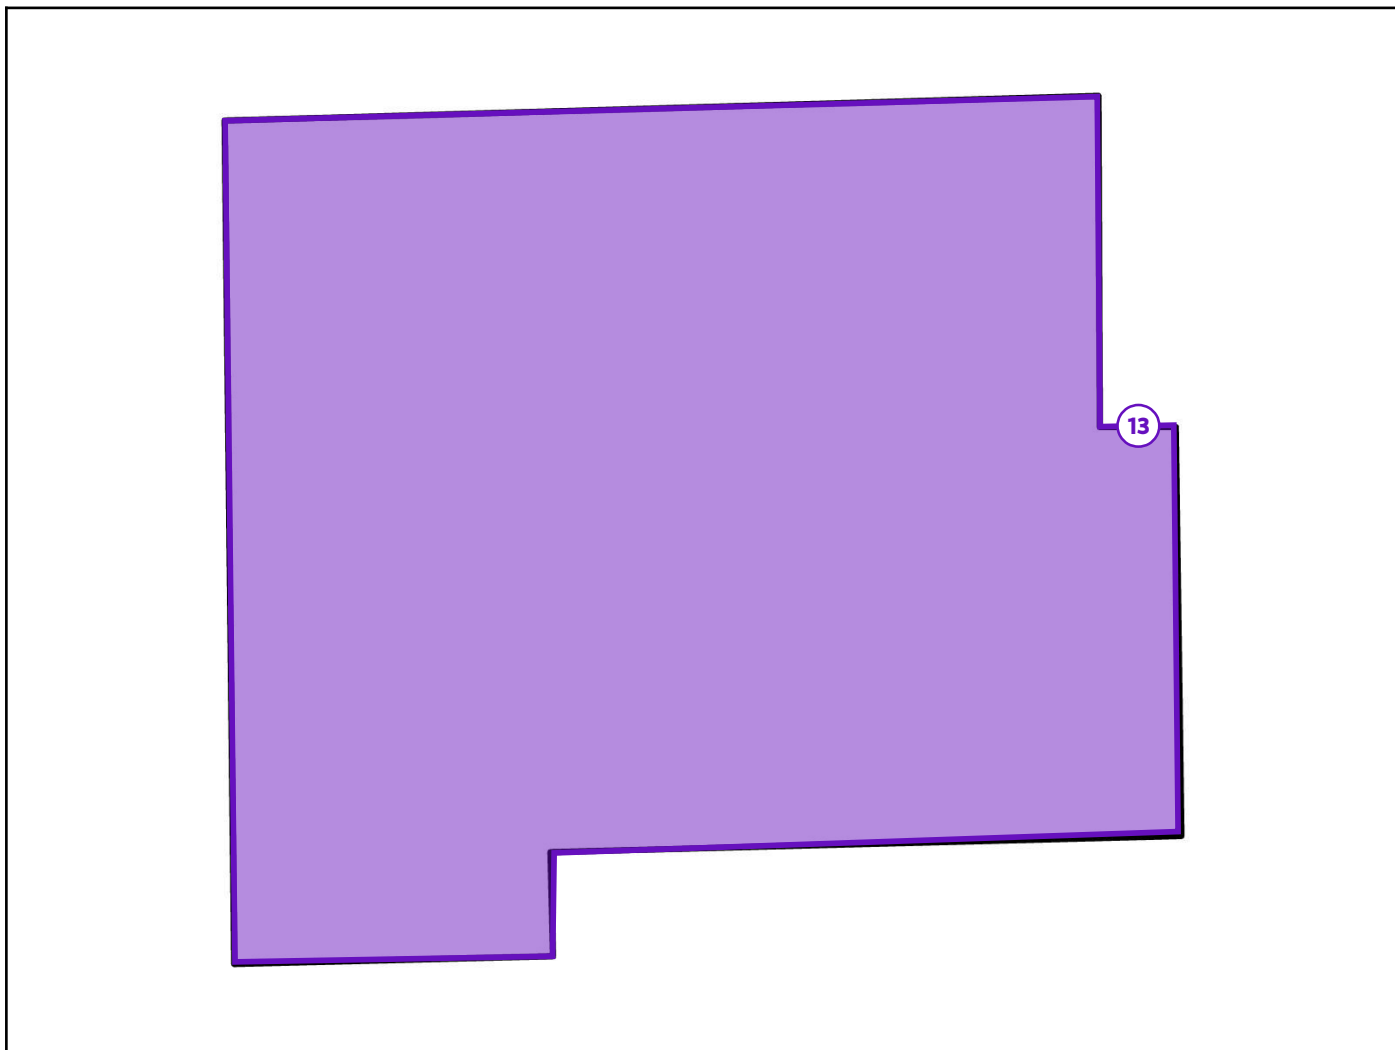
Plan 1.10: dak

Beschrijving	Type	Actie
13. Dakbedekking bestaande uit pannen (niet verdacht)	Overige ruimte of materiaal	-

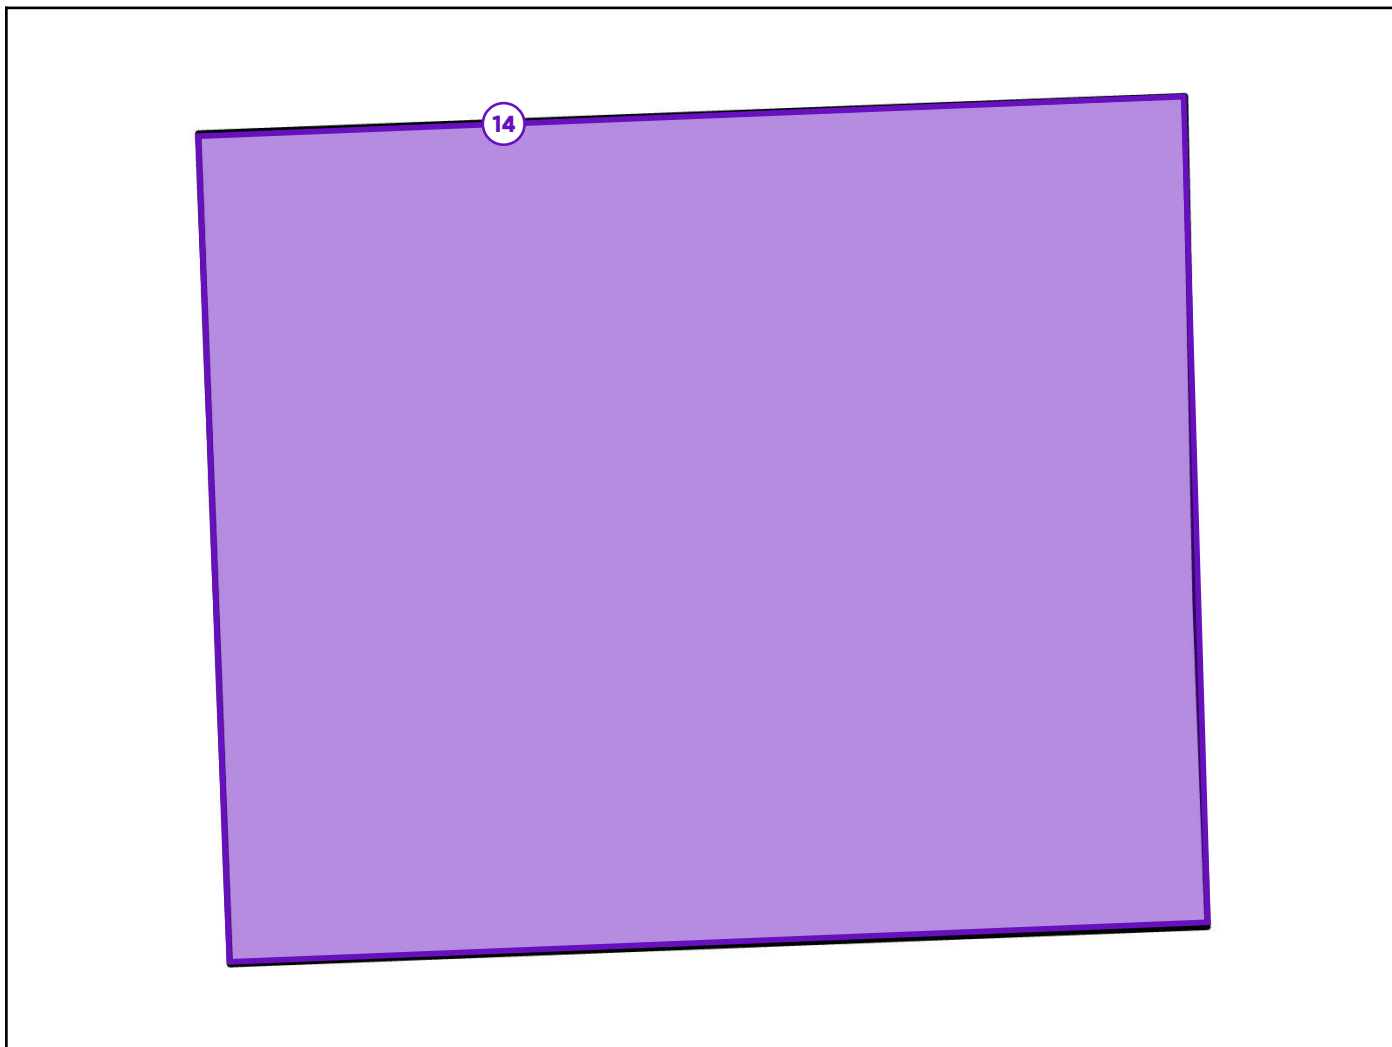
Plan 2.1: overdekte hal opslag

Beschrijving	Type	Actie
14. Dakbedekking bestaande uit stalen/metalen platen	Overige ruimte of materiaal	-

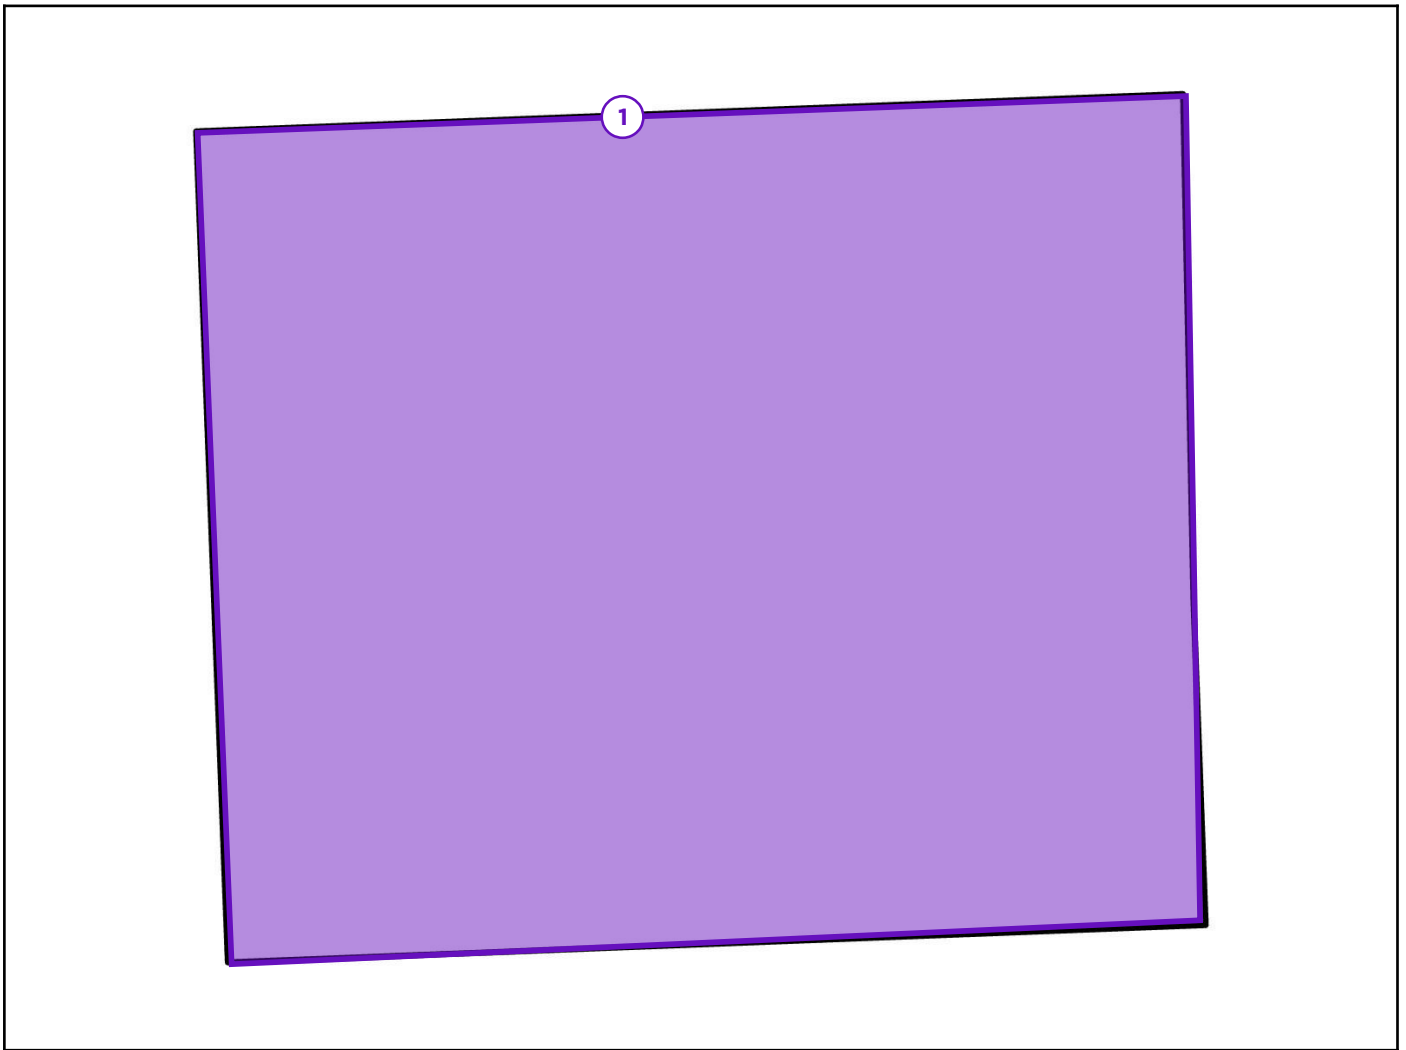
Plan 2.2: overdekte hal opslag kopie

Beschrijving	Type	Actie
1. overdekte hal	Advies	-

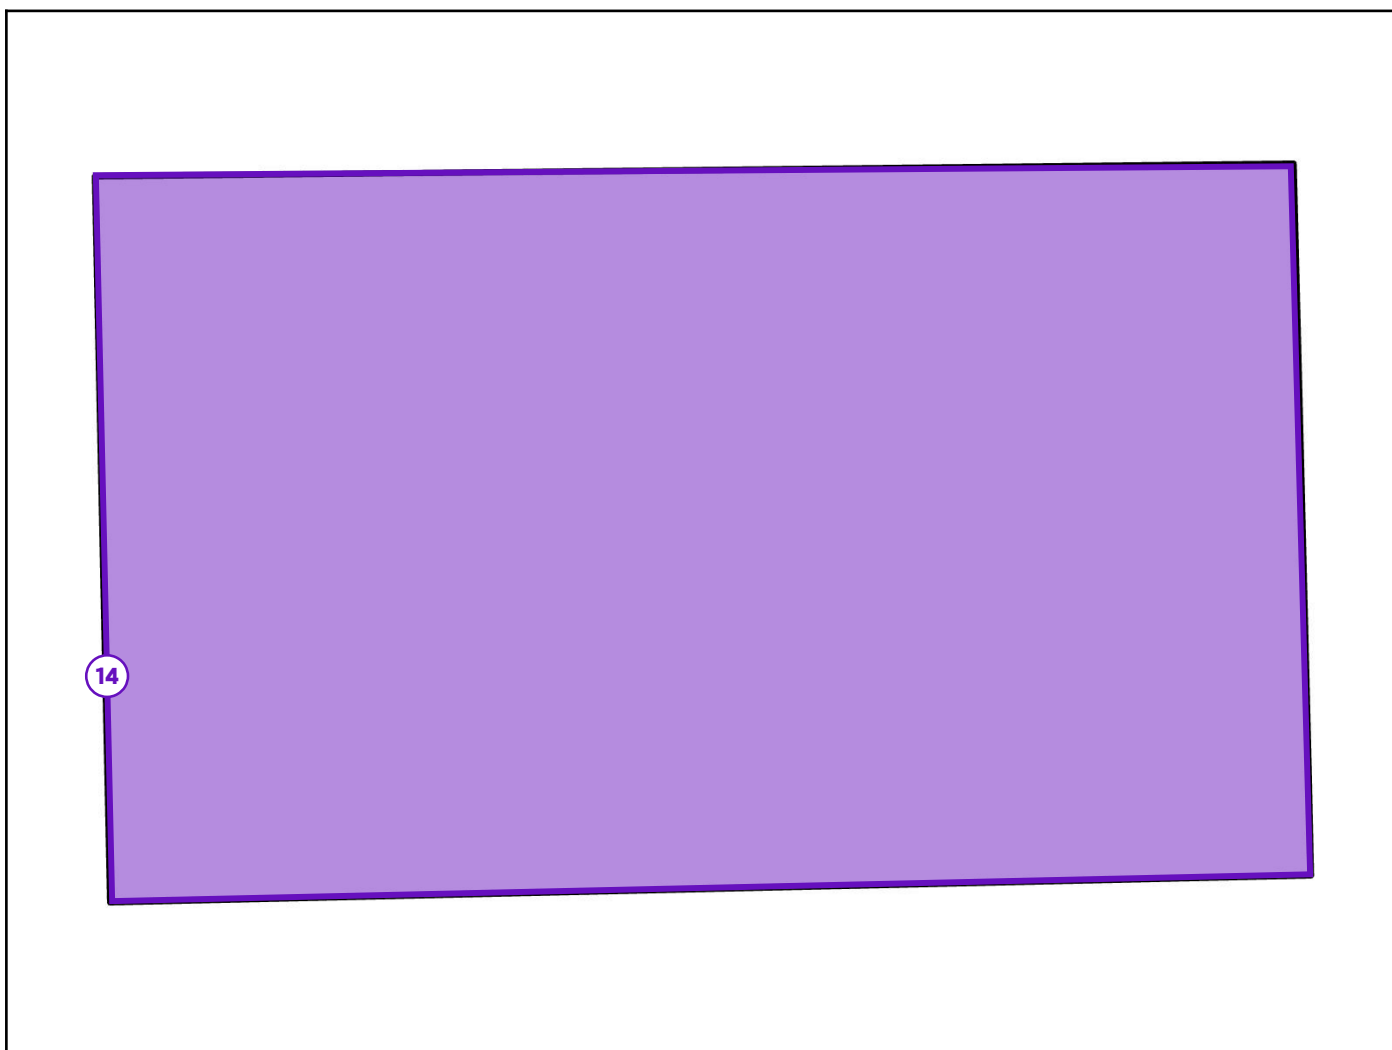
Plan 3.1: garages

Beschrijving	Type	Actie
14. Dakbedekking bestaande uit stalen/metalen platen	Overige ruimte of materiaal	-

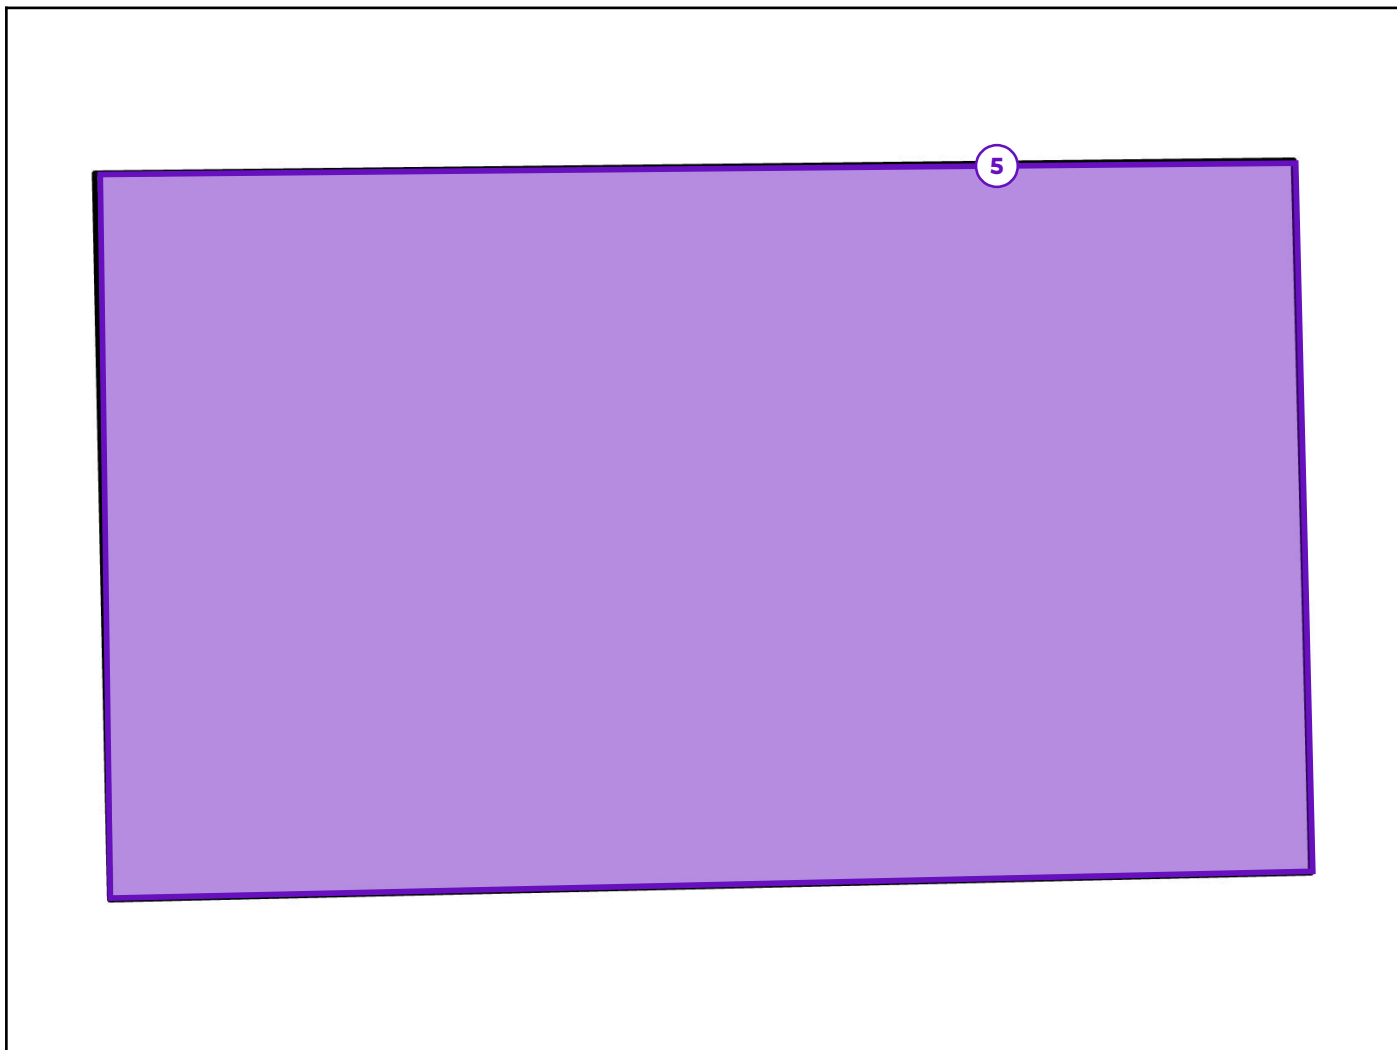
Plan 3.2: garages kopie

Beschrijving	Type	Actie
5. Garagebox	Advies	-
