# Asbestinventarisatetest

Wachelbergen 54, 2990 Wuustwezel

Attestnummer : **20260905-000101.000**

**Asbestveilig** (maar mogelijk niet asbestvrij)

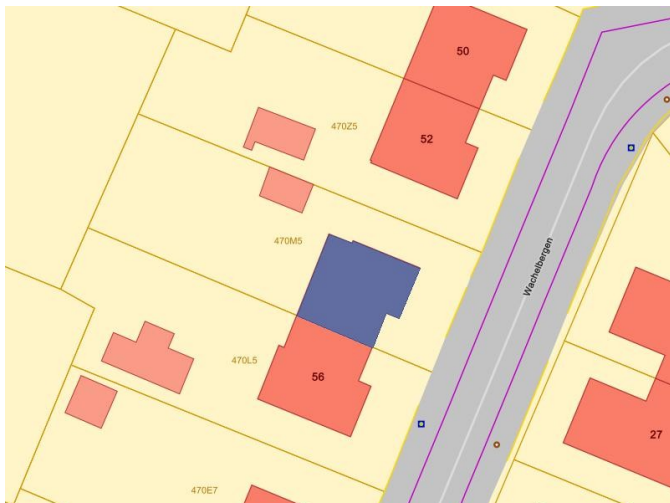
## Zone 1: Woning

- 0 Asbestmaterialen
- 0 Beperkingen
- 0 Uitsluitingen
- 0 Roerende goederen
- 0 Puin, steenslag, (water)bodem
- 0 Adviezen
- 2 Geen asbest**

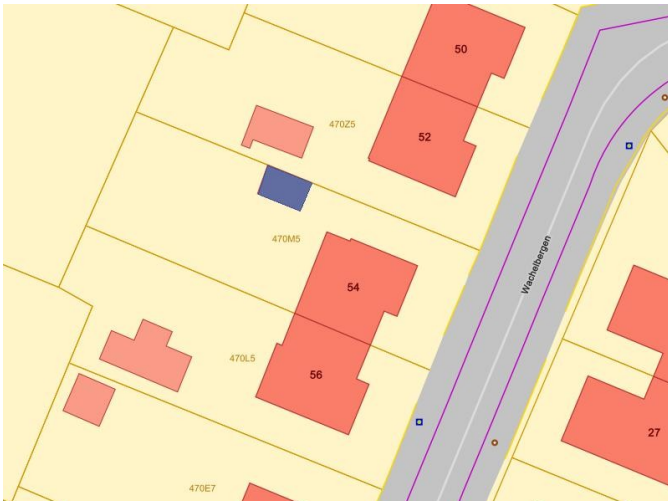
## Zone 2: Tuinhuis

- 0 Asbestmaterialen
- 0 Beperkingen
- 0 Uitsluitingen
- 0 Roerende goederen
- 0 Puin, steenslag, (water)bodem
- 0 Adviezen
- 1 **Geen asbest**
