Asbestinventarisatetest

Halleweg 185, 1500 Halle

Attestnummer : 20240724-000274.000

Uitgegeven op : 24.07.2024

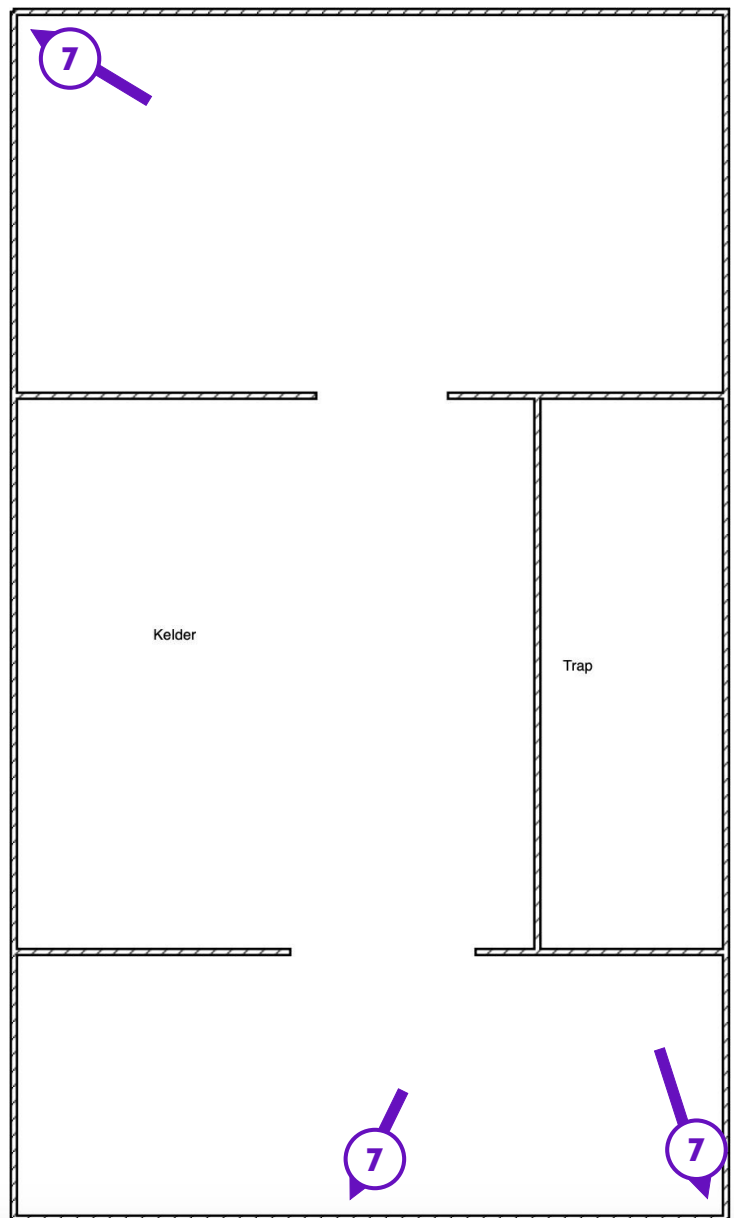
Plan 1.1: Woning: kelder v1

Bakeliet verspreid over de gehele woning

Beschrijving	Type	Actie
2. Bakeliet verspreid	Asbestmateriaal	Zorgvuldig beheren
7. Gres-buizen kelder	Advies	-

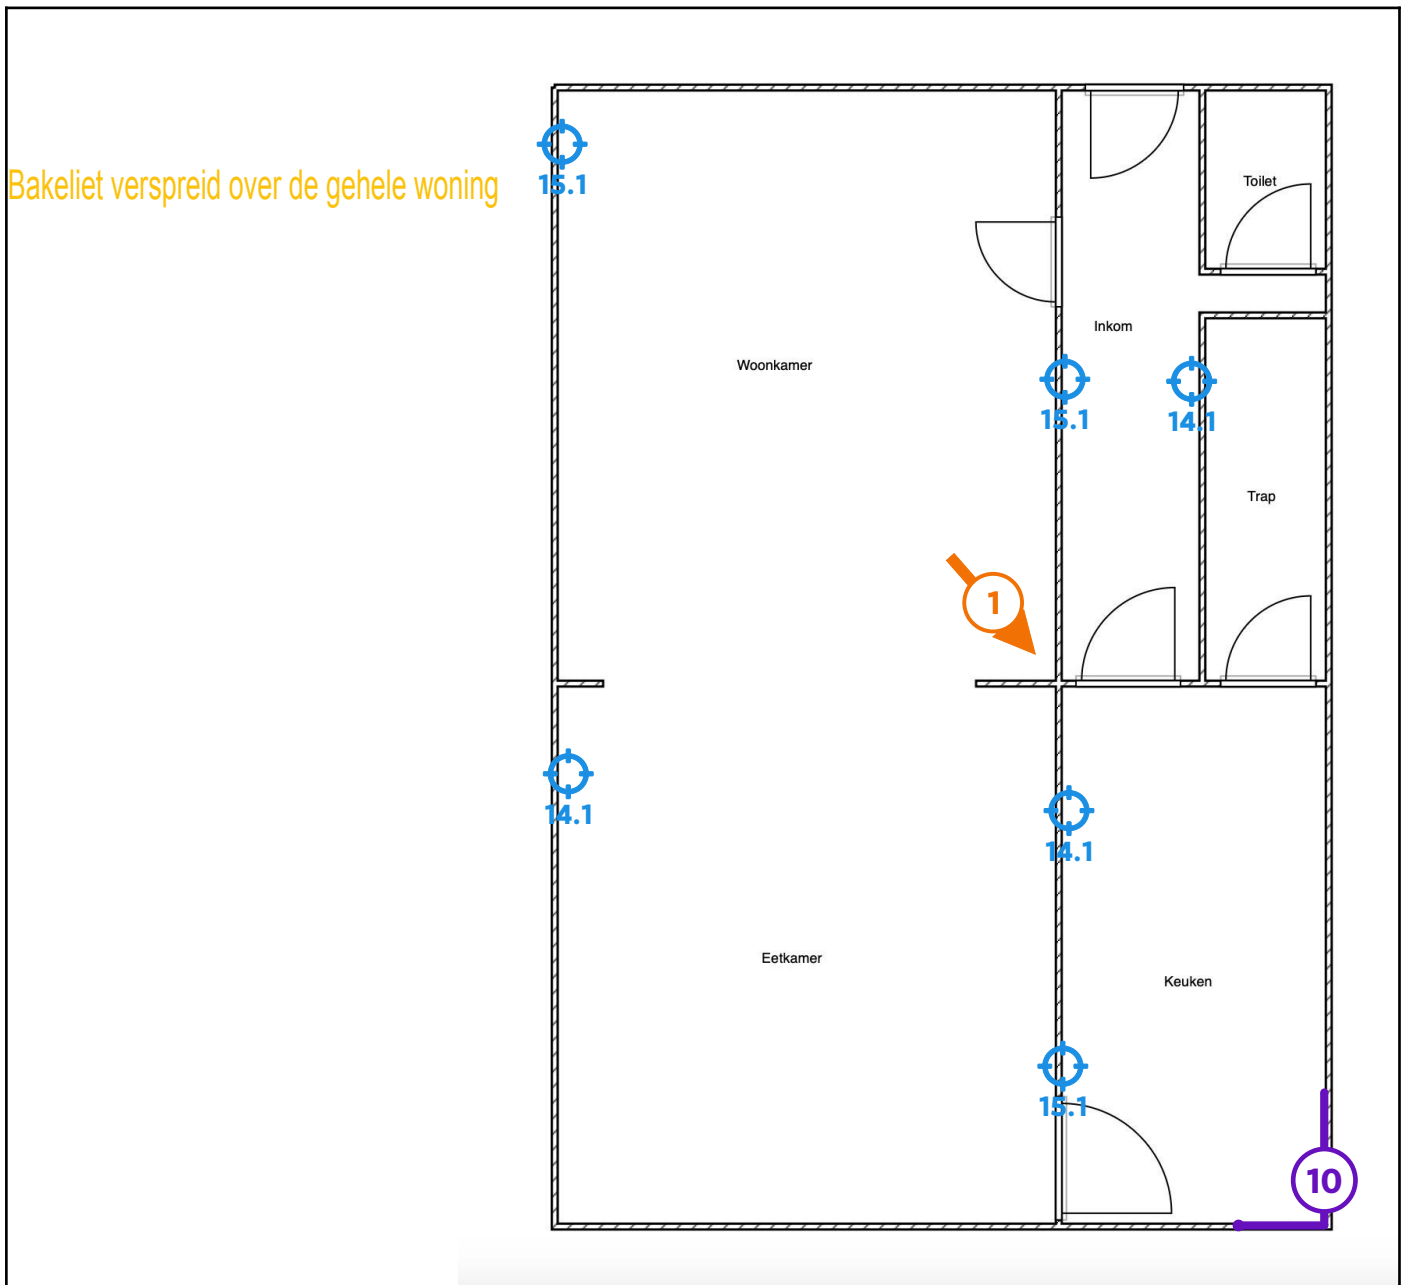
Plan 1.2: Woning: gelijkvloers v1

Beschrijving	Type	Actie
1. Cementvezelplaat schouw	Asbestmateriaal	Verwijderen
2. Bakeliet verspreid	Asbestmateriaal	Zorgvuldig beheren
10. Tegellijn achter faience tegels keuken	Advies	-
14. Pleisterwerk plafonds	Geen asbest	-

14.1 Code: Staal 3	Mengmonster	-
15. Pleisterwerk muren	Geen asbest	-
15.1 Code: Staal 2	Mengmonster	-

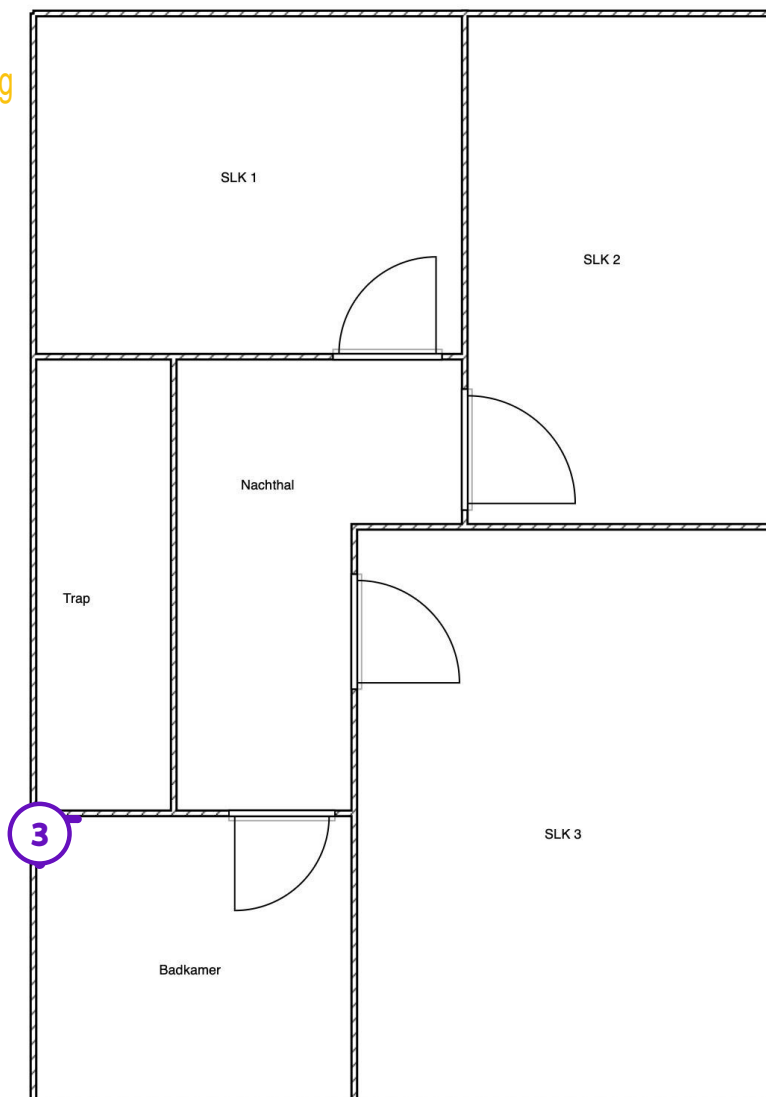
Plan 1.3: Woning: bovenverdieping v1

Bakeliet verspreid over de gehele woning

Beschrijving	Type	Actie
2. Bakeliet verspreid	Asbestmateriaal	Zorgvuldig beheren
3. Tegellijn achter faience tegels badkamer	Advies	-

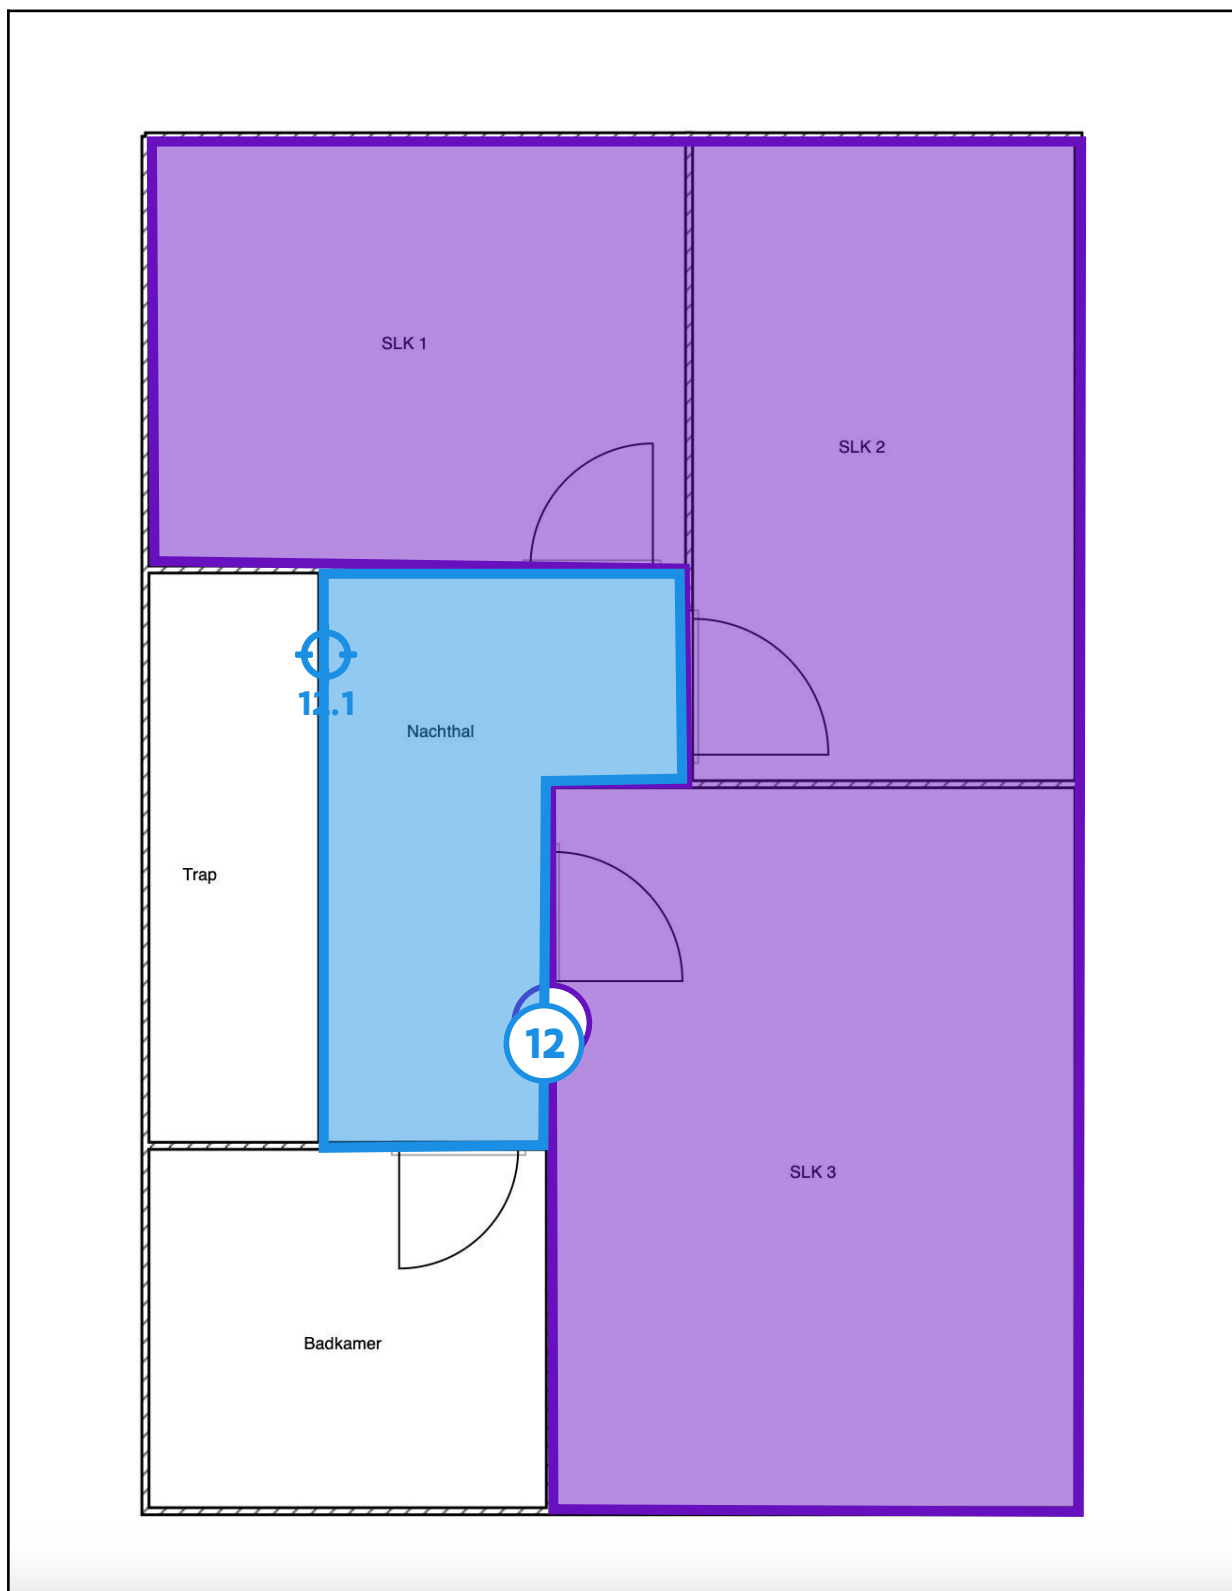
Plan 1.4: Woning: bovenverdieping v2

8. Vinylvloer slaapkamers	Advies	-
12. Vinylvloer nachthal	Geen asbest	-
12.1 Code: Staal 4	Puntmonster	-

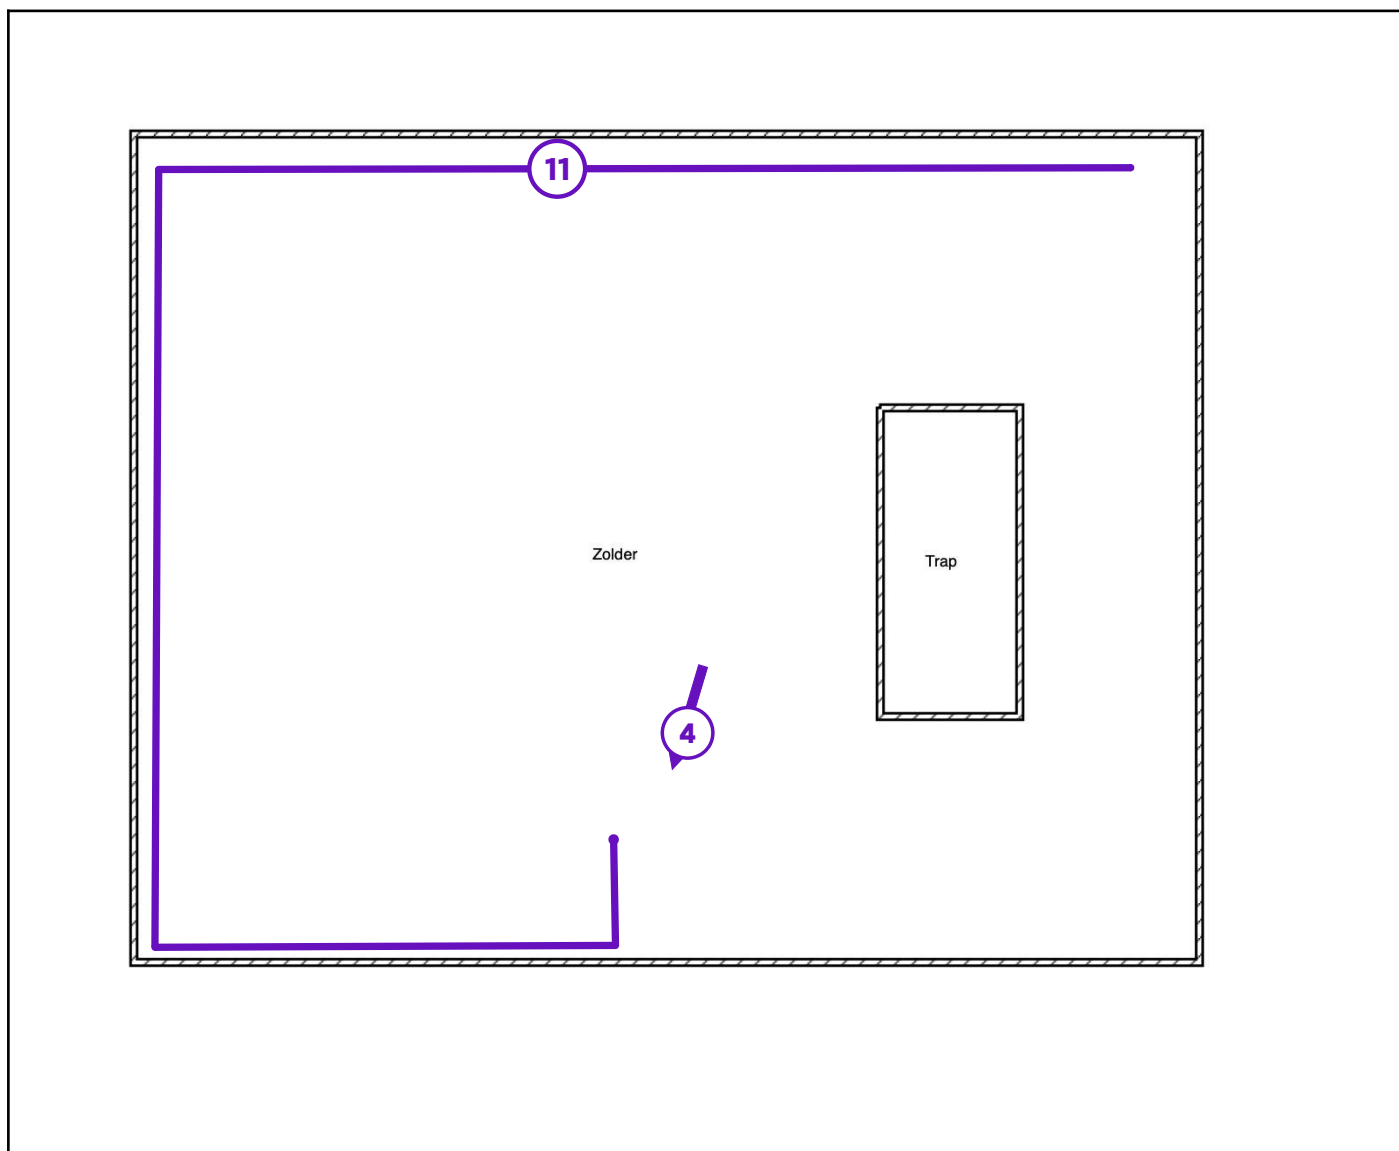
Plan 1.5: Woning: zolder v1

Beschrijving	Type	Actie
4. Stookinstallatie	Advies	-
11. Thermische isolatie zolder	Advies	-

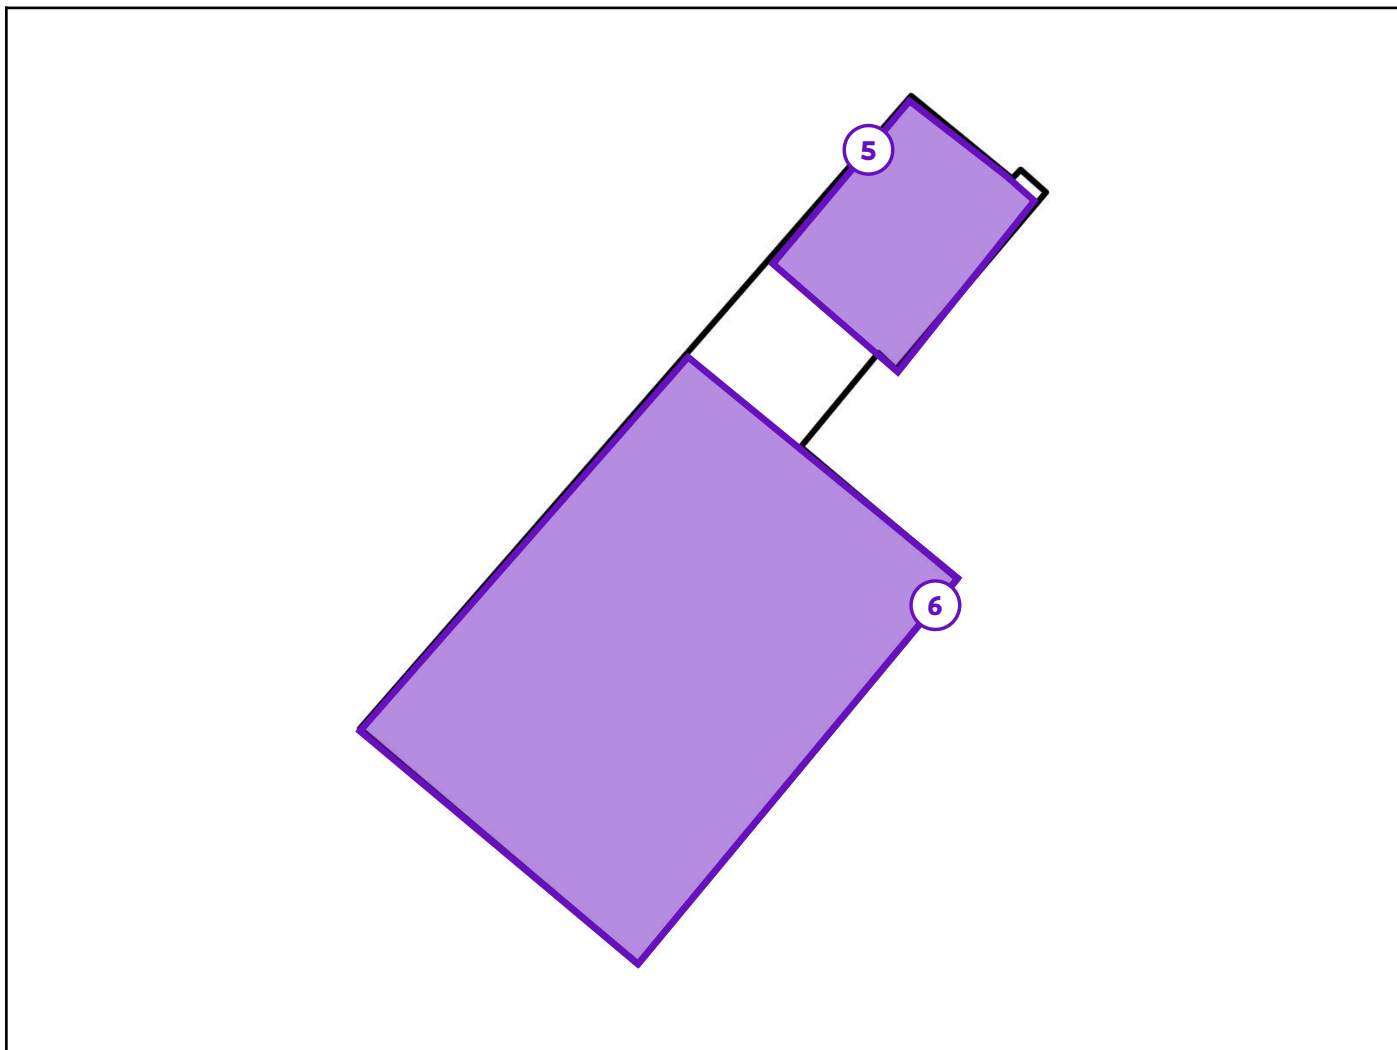
Plan 1.6: Woning: daken v1

Beschrijving	Type	Actie
5. Onderdak tuinhuis	Advies	-
6. Onderdak woning	Advies	-

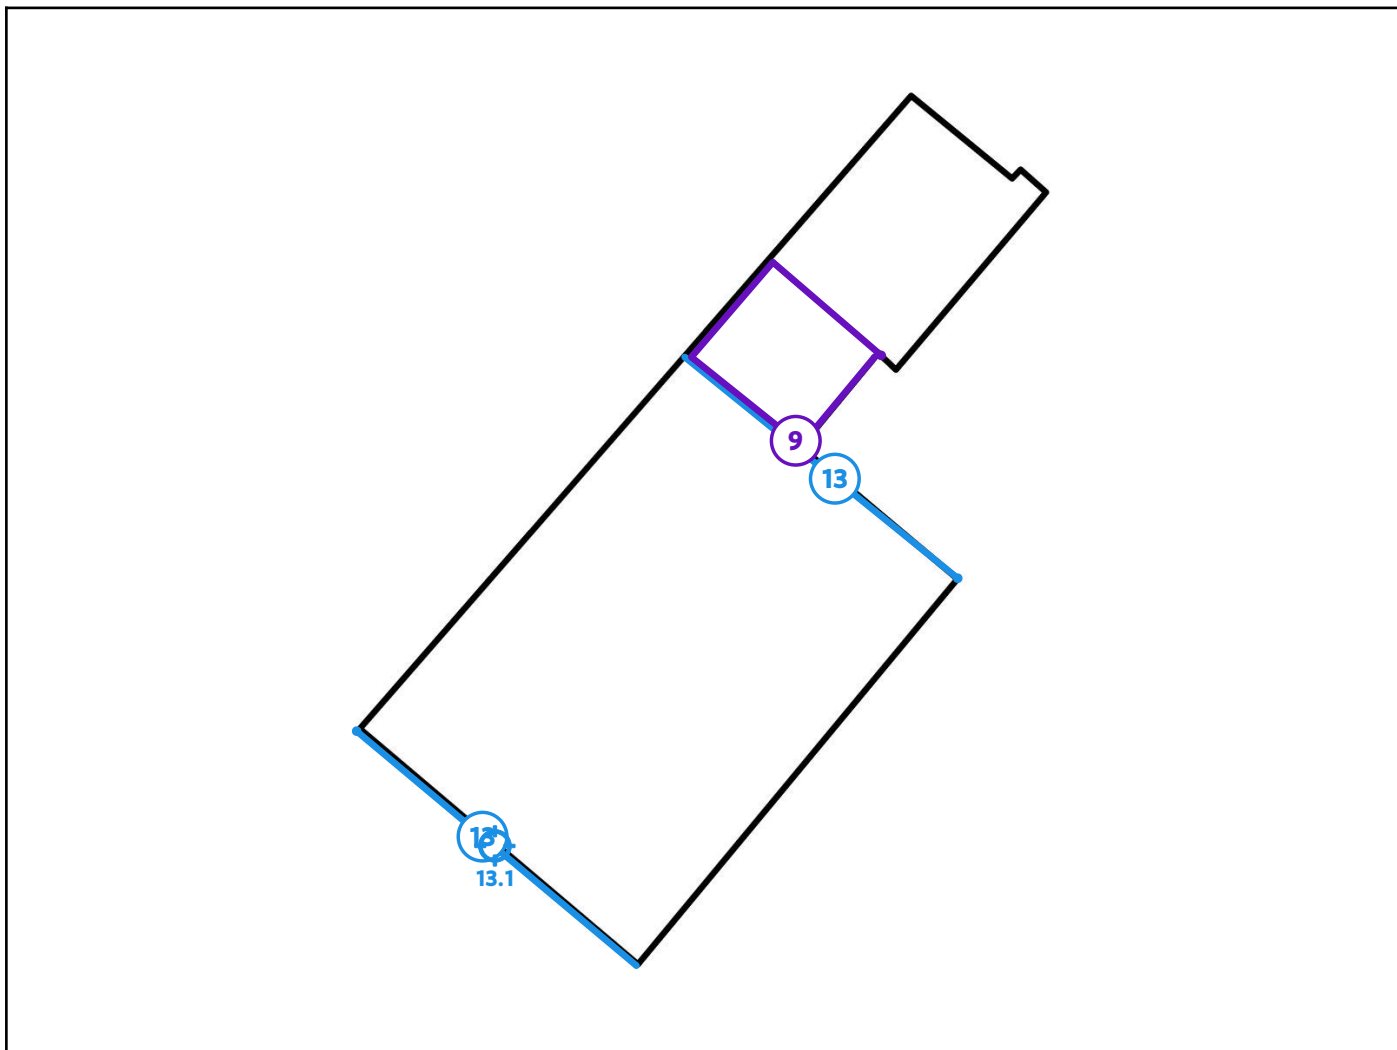
Plan 1.7: Woning: buitenkant v1

Beschrijving	Type	Actie
9. Silicone plat dak	Advies	-
13. Mastiek (gevel-kader)	Geen asbest	-
13.1 Code: Staal 1	Puntmonster	-
