# Asbestinventarisatetest

Beneluxlaan 25, 1502 Halle

Attestnummer : 20240805-000062.000

Uitgegeven op : 05.08.2024

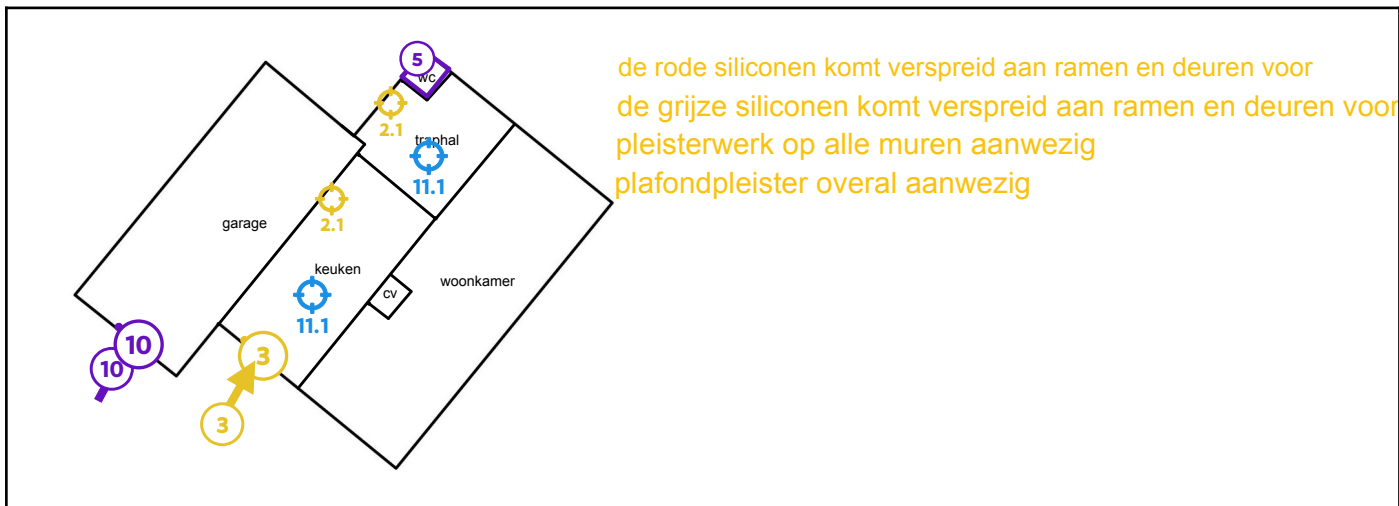
# Plan 1.1: gelijkvloers

Beschrijving	Type	Actie
2. pleisterwerk muur verspreide staalname	Asbestmateriaal	Zorgvuldig beheren
2.1 Code: staal 1	Mengmonster	-
3. deurpaneel keukendeur	Asbestmateriaal	Zorgvuldig beheren
5. lijm faiences badkamer/wc	Advies	-
6. rode siliconen kader/muur voor-, achter- en zijgevel	Advies	-
9. grijze siliconen kader/muur voor- en achtergevel	Advies	-
10. mastiek kader/muur garage	Advies	-
11. pleisterwerk plafond verspreide staalname	Geen asbest	-
11.1 Code: staal 2	Mengmonster	-

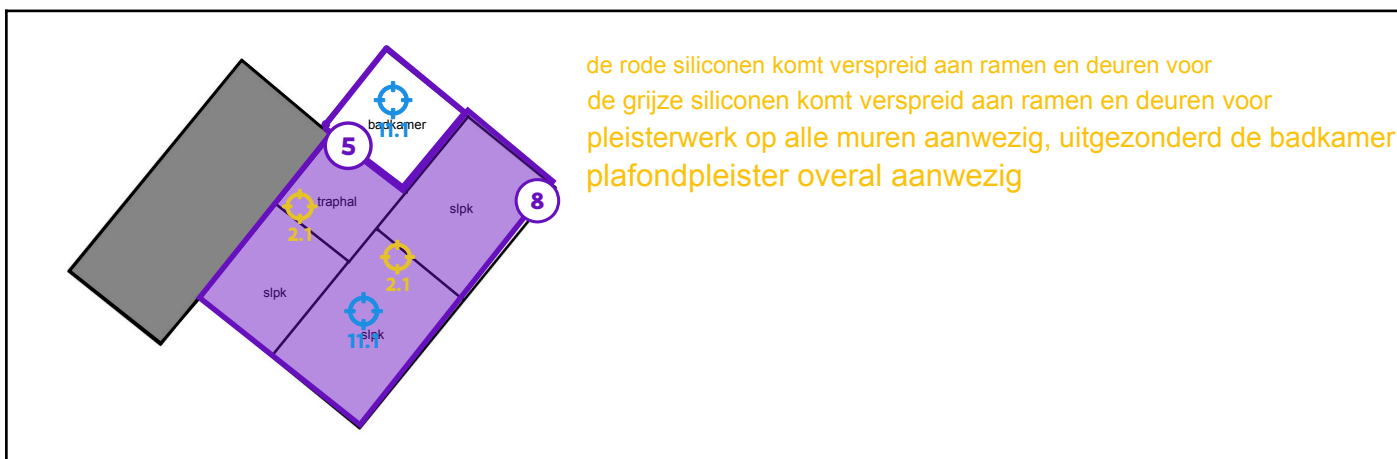
## Plan 1.2: verdieping

Beschrijving	Type	Actie
2. pleisterwerk muur verspreide staalname	Asbestmateriaal	Zorgvuldig beheren
2.1 Code: staal 1	Mengmonster	-
5. lijm faiences badkamer/wc	Advies	-
6. rode siliconen kader/muur voor-, achter- en zijgevel	Advies	-
8. vinyl verdieping	Advies	-
9. grijze siliconen kader/muur voor- en achtergevel	Advies	-
11. pleisterwerk plafond verspreide staalname	Geen asbest	-
11.1 Code: staal 2	Mengmonster	-

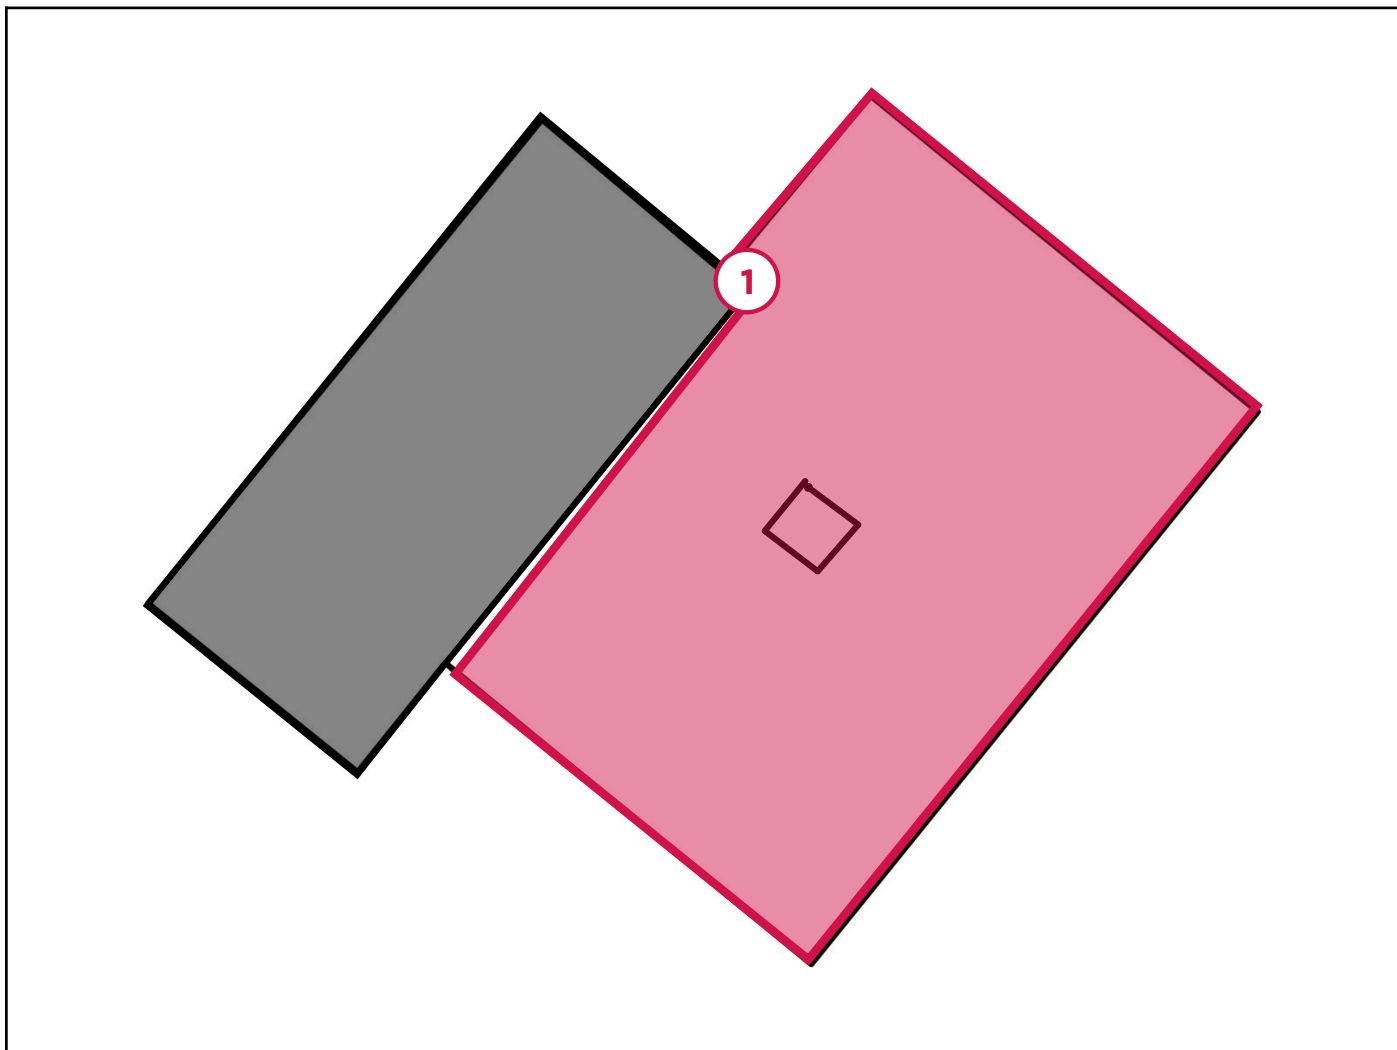
## Plan 1.3: zolder

Beschrijving	Type	Actie
1. losse platen op zolder	Asbestmateriaal	Dringend verwijderen

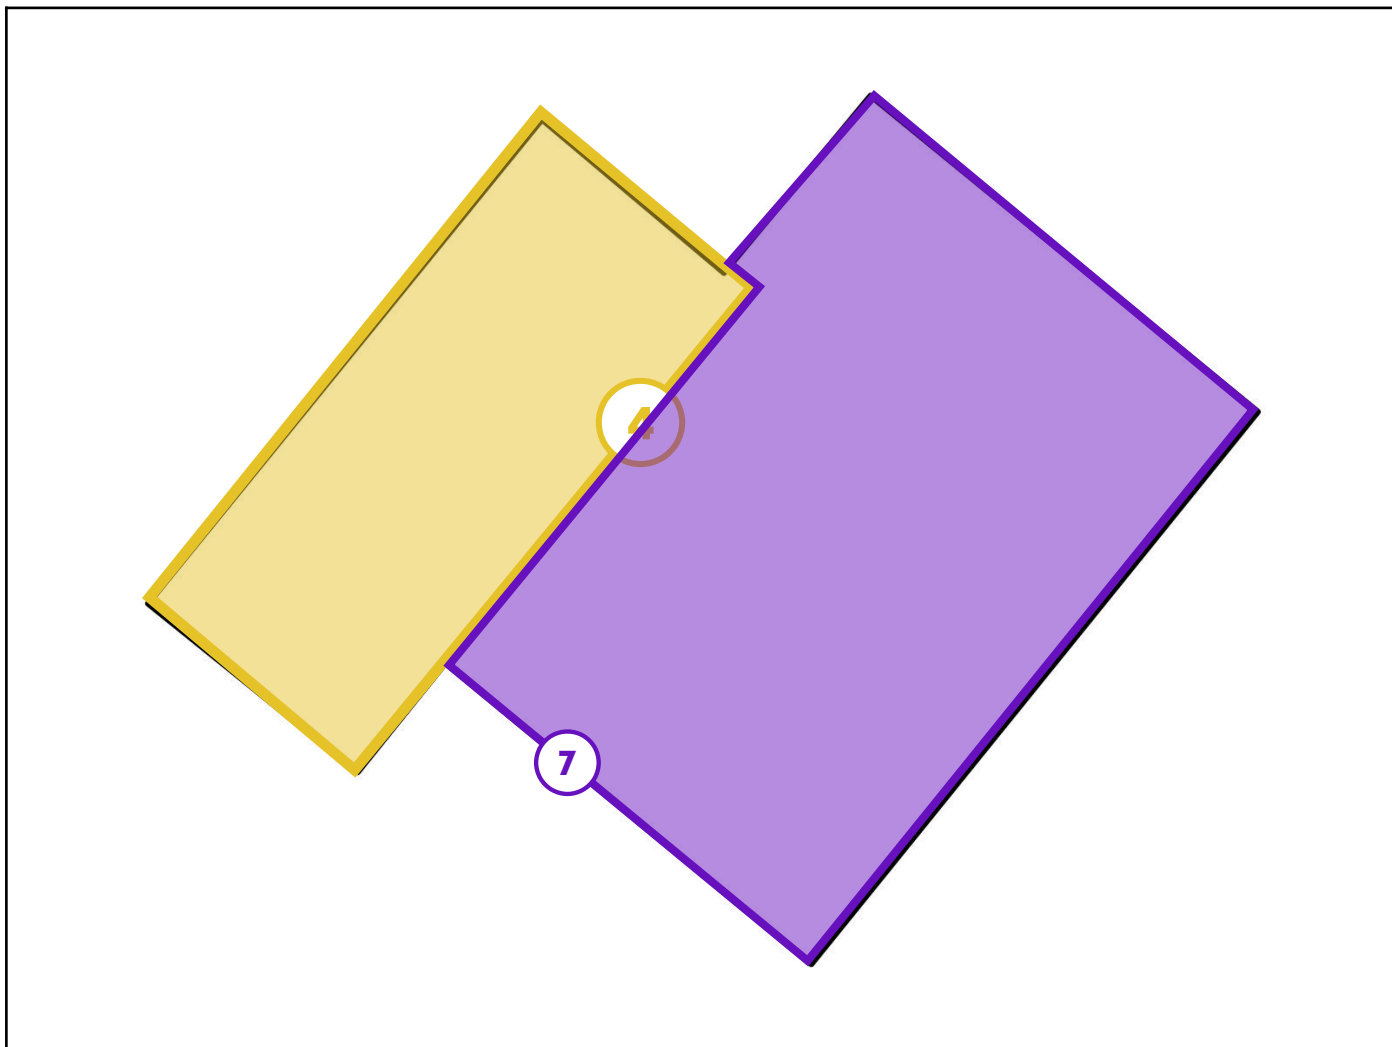
## Plan 1.4: dakplan

Beschrijving	Type	Actie
4. roofing dak garage	Asbestmateriaal	Zorgvuldig beheren
7. geen onderdak hoofddak woning	Advies	-
