Asbestinventarisatetest

Beneluxlaan 39, 1502 Halle

Attestnummer : 20240805-000056.000

Uitgegeven op : 05.08.2024

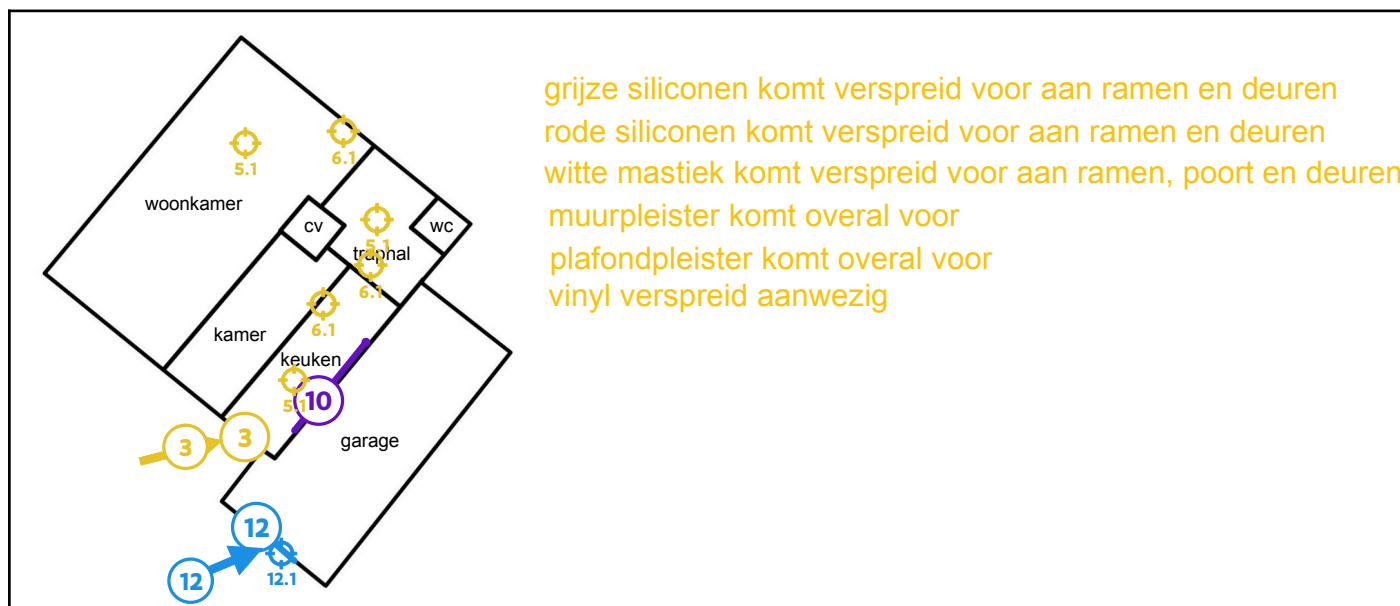
Plan 1.1: gelijkvloers

Beschrijving	Type	Actie
2. witte mastiek restanten verspreid aan alle ramen/muur	Asbestmateriaal	Verwijderen
3. glasal paneel keukendeur	Asbestmateriaal	Zorgvuldig beheren
5. pleisterwerk plafond verspreide staalname	Asbestmateriaal	Zorgvuldig beheren
5.1 Code: staal 2	Mengmonster	-
6. pleisterwerk muur verspreide staalname	Asbestmateriaal	Zorgvuldig beheren
6.1 Code: staal 1	Mengmonster	-
7. rode siliconen kader/muur voor-, achter- en zijgevel	Advies	-
9. grijze siliconen kader/muur voor- en achtergevel	Advies	-
10. lijm faiences keuken/badkamer	Advies	-
11. vinyl vloeren verspreid	Advies	-
12. mastiek kader/muur raam garage	Geen asbest	-

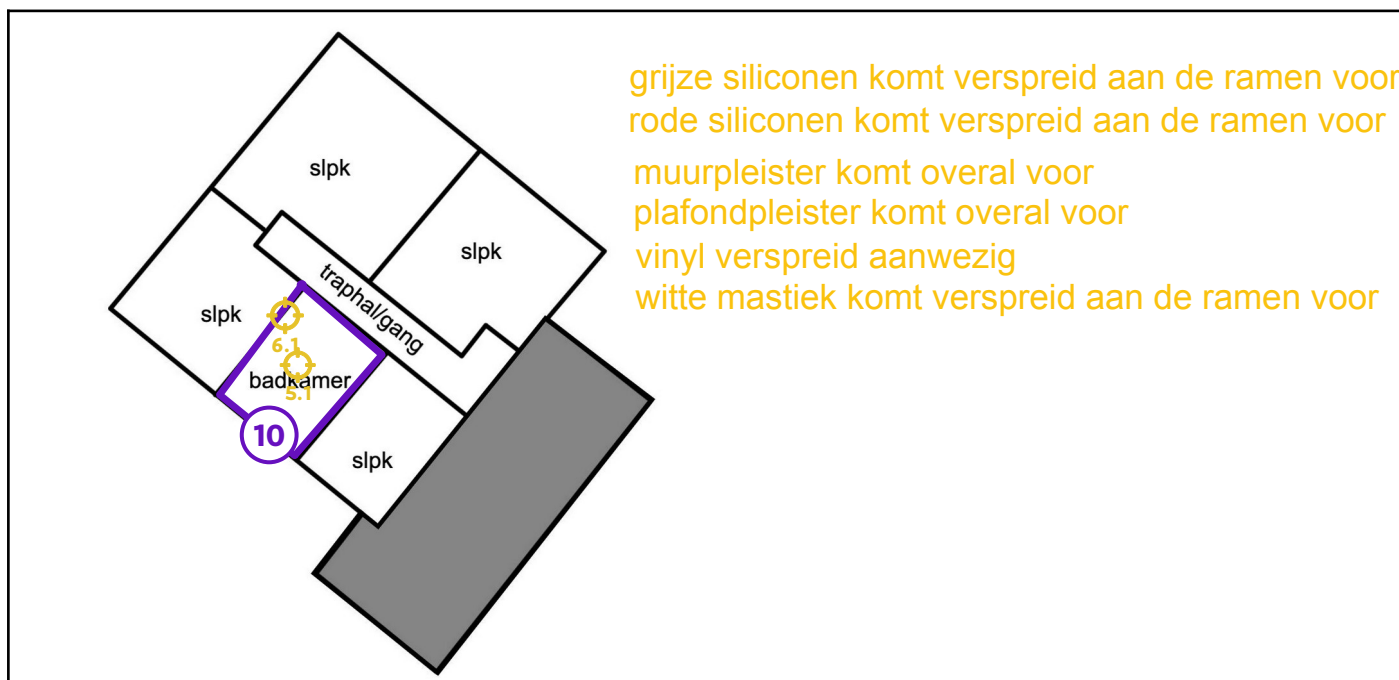
Plan 1.2: verdieping

Beschrijving	Type	Actie
2. witte mastiek restanten verspreid aan alle ramen/muur	Asbestmateriaal	Verwijderen
5. pleisterwerk plafond verspreide staalname	Asbestmateriaal	Zorgvuldig beheren
5.1 Code: staal 2	Mengmonster	-
6. pleisterwerk muur verspreide staalname	Asbestmateriaal	Zorgvuldig beheren
6.1 Code: staal 1	Mengmonster	-
7. rode siliconen kader/muur voor-, achter- en zijgevel	Advies	-
9. grijze siliconen kader/muur voor- en achtergevel	Advies	-
10. lijm faiences keuken/badkamer	Advies	-
11. vinyl vloeren verspreid	Advies	-

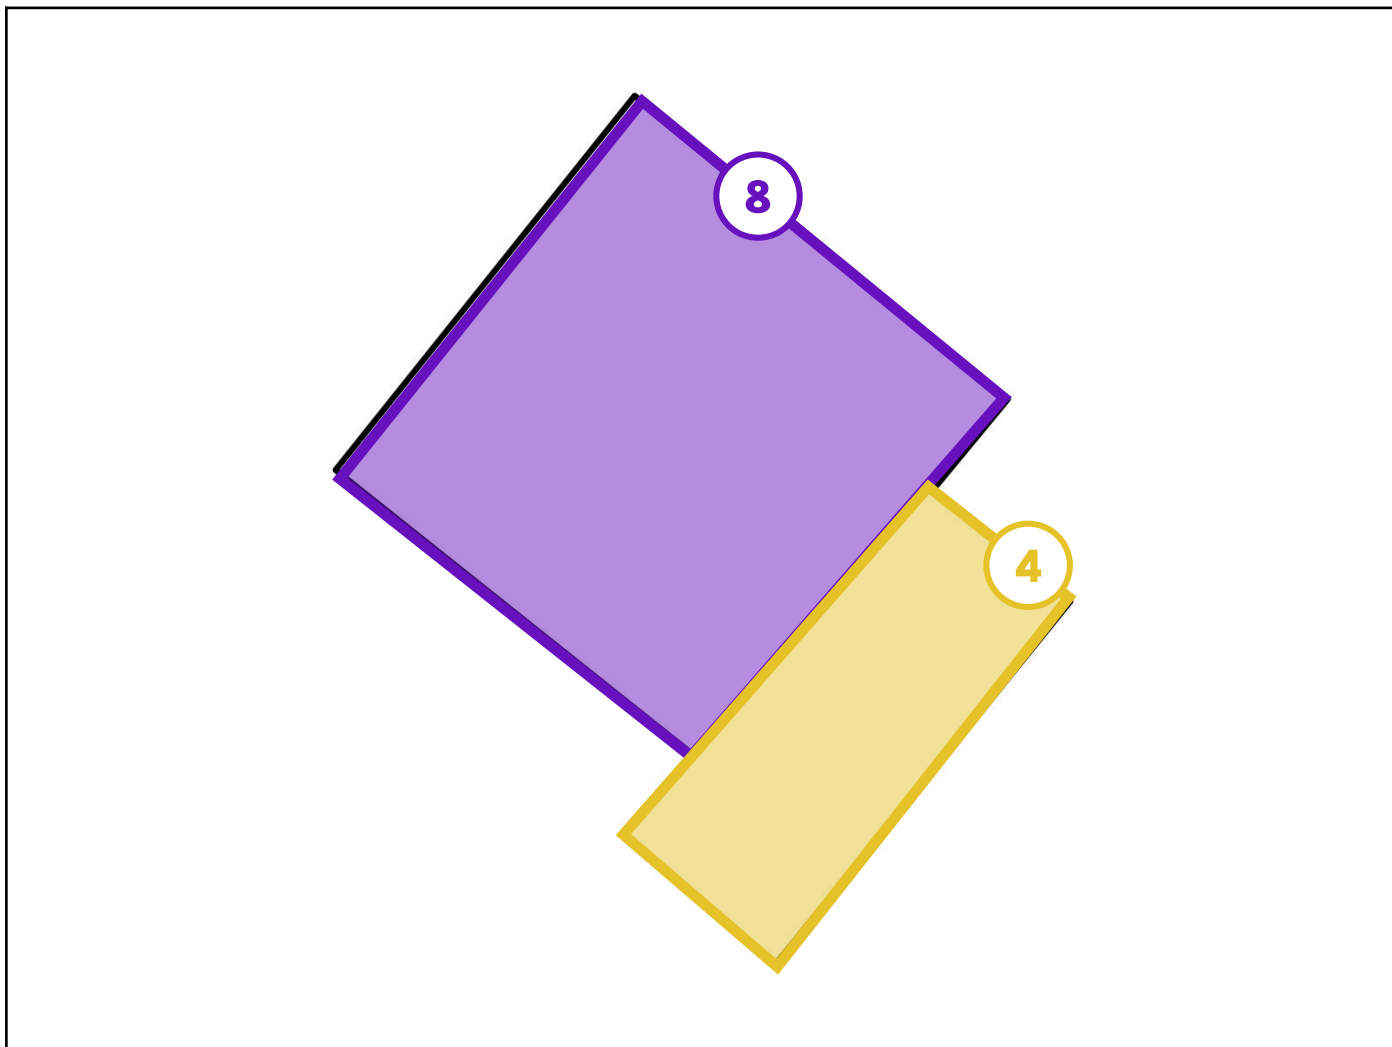
Plan 1.3: dakplan

Beschrijving	Type	Actie
4. roofing dak garage	Asbestmateriaal	Zorgvuldig beheren
8. geen onderdak	Advies	-

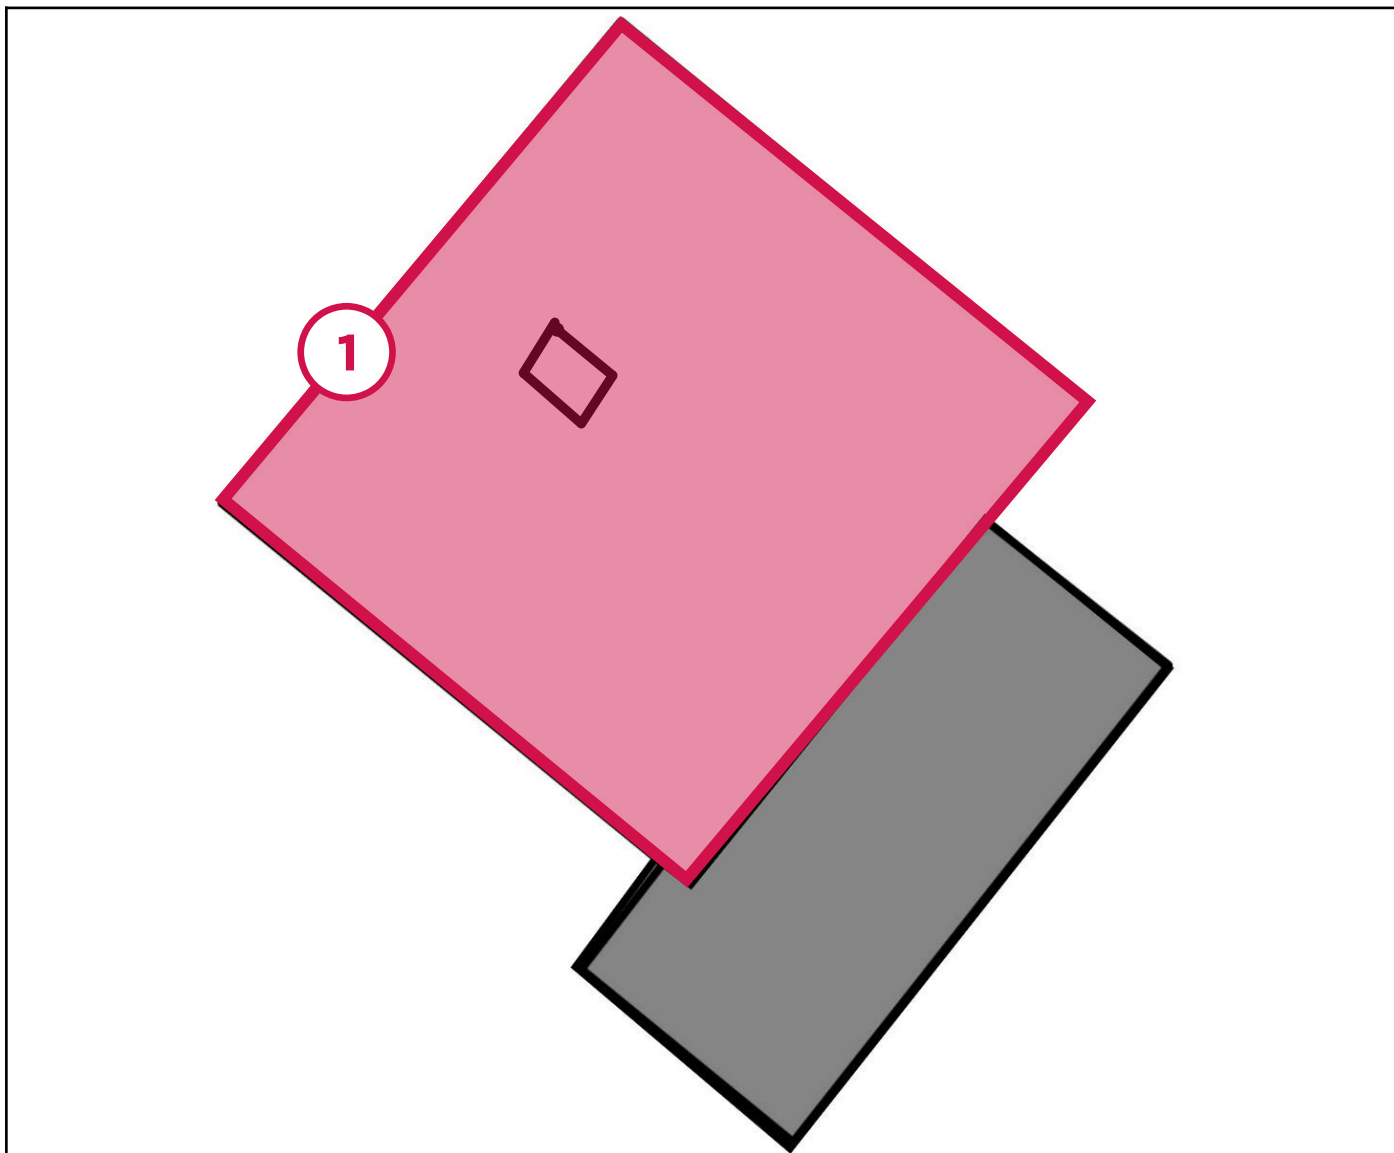
Plan 1.4: zolder

Beschrijving	Type	Actie
1. losse platen op zolder	Asbestmateriaal	Dringend verwijderen
