Rapport de stabilité

Nos références	24/06/1090
Vos références	
Adresse de l'immeuble	Rue de Namur 151 - 1400 Nivelles
Client	Mme A. Lagast
Date de la visite	06-06-24
Ingénieur	J.-P. Meurs

Vérification de la résistance des planchers

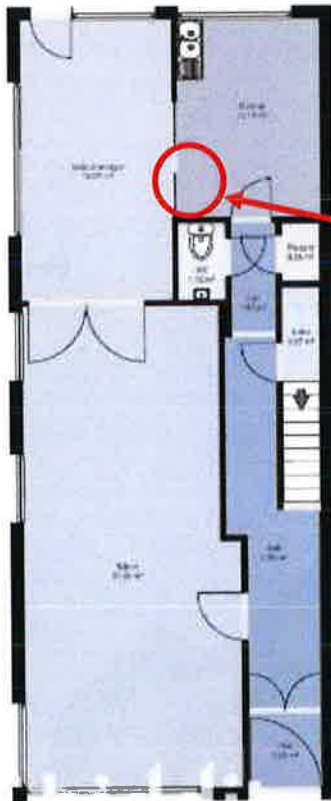
Plan du rez

Les planchers des pièces de vie semblent, leur résistance semble suffisante pour permettre les visites pour la vente du bâtiment.
