Asbestinventarisatetest

Elf Novemberlaan 30, 8930 Mene

Attestnummer : 20251101-000786.000

Uitgegeven op : 01.11.2025

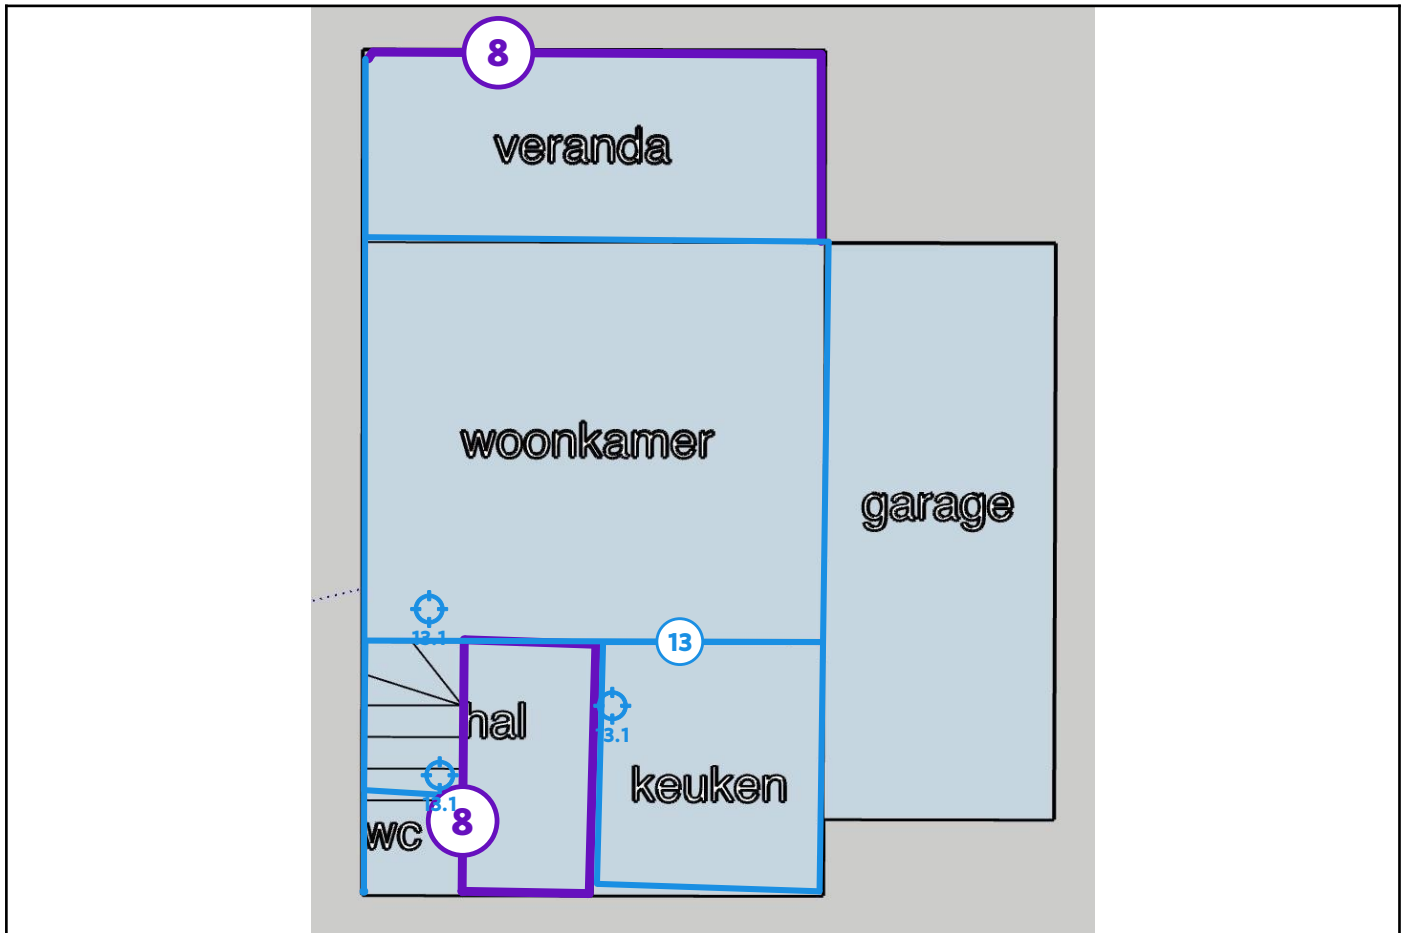
Plan 1.2: Gelijkvloers wanden

Beschrijving	Type	Actie
8. Muren bestaande uit voorzetpanelen	Advies	-
13. Pleisterwerk wanden GLV droog, nat, circ	Geen asbest	-
13.1 Code: 1	Mengmonster	-

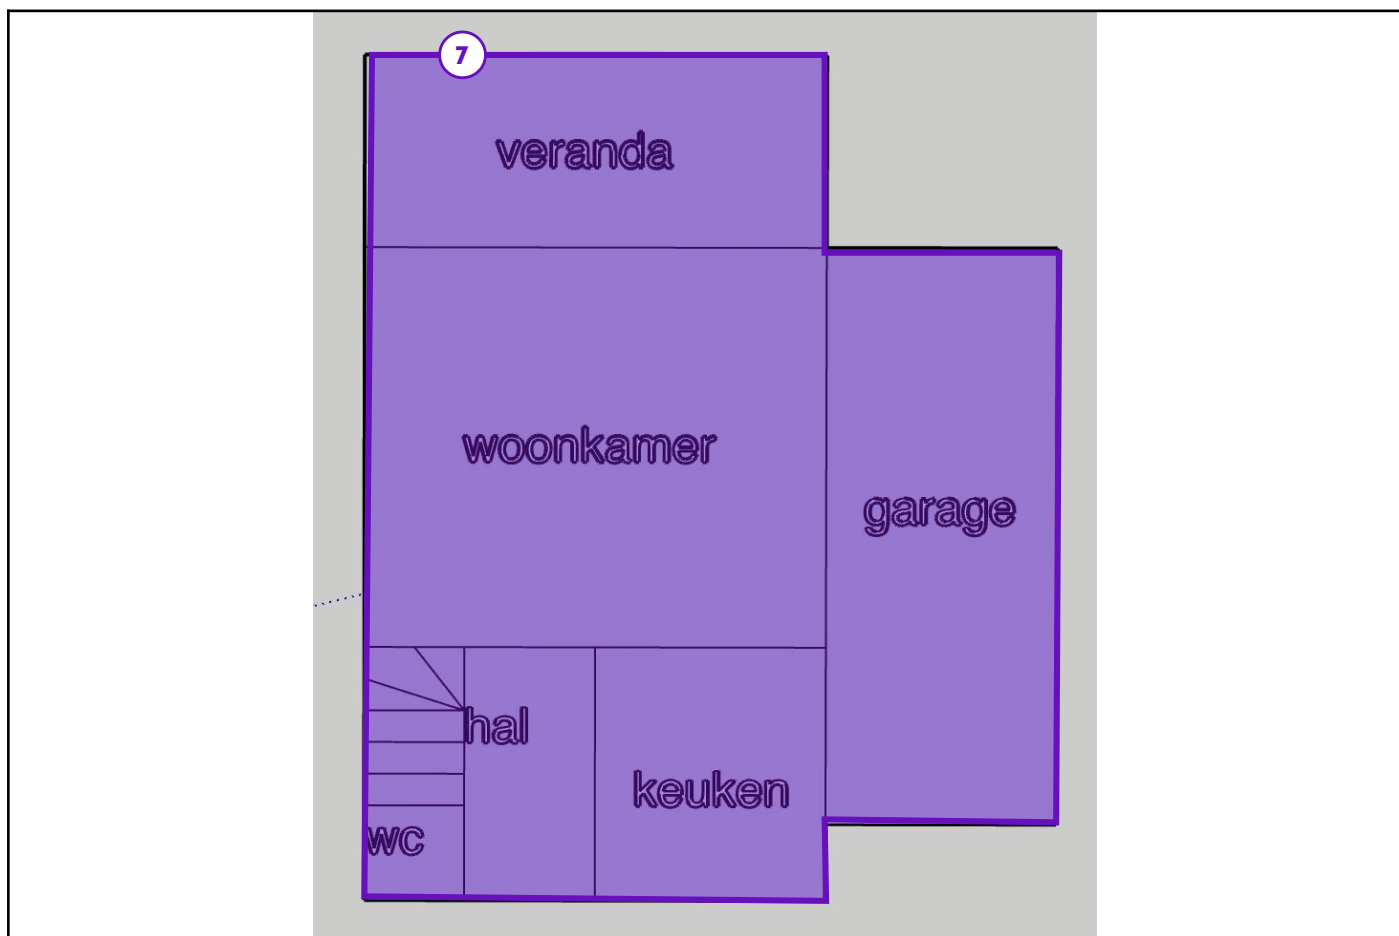
Plan 1.3: Gelijkvloers plafond

Beschrijving	Type	Actie
7. Plafonds bestaande uit voorzetpanelen	Advies	-

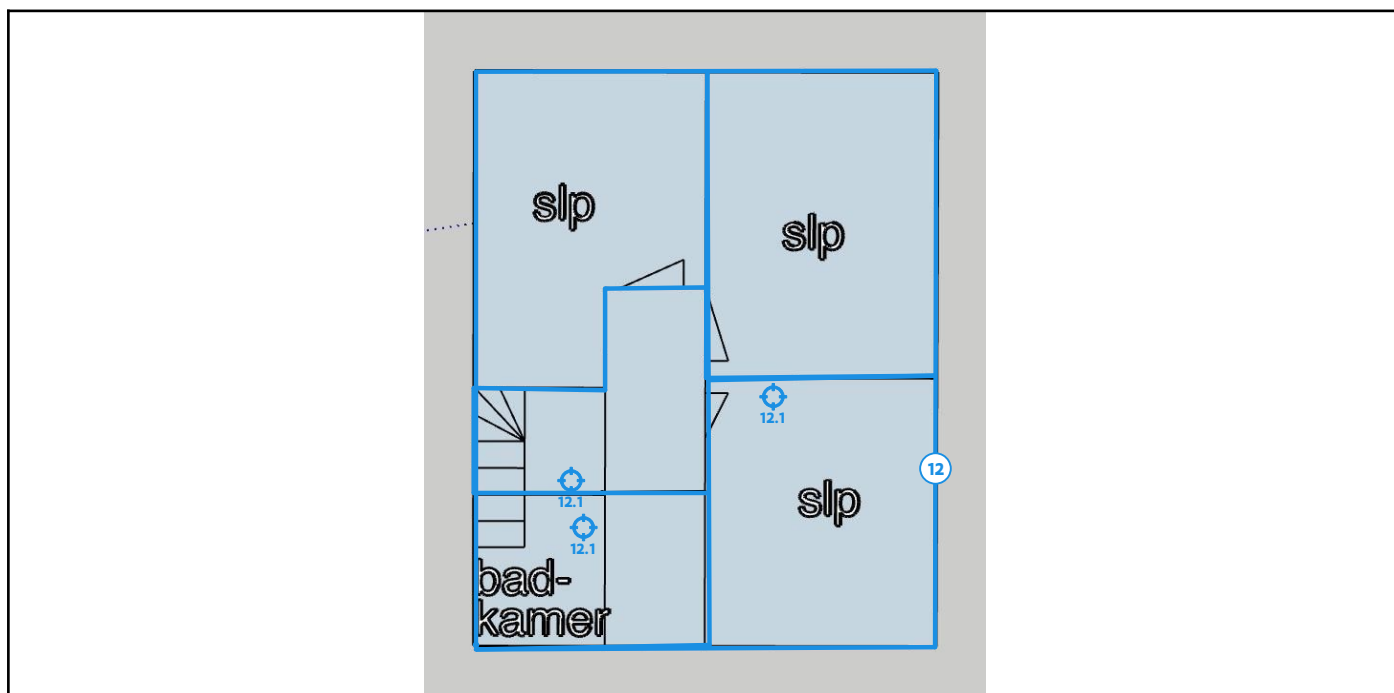
Plan 1.5: 1e verdiep wanden

Beschrijving	Type	Actie
12. Pleisterwerk wanden +1 droog, nat, circ	Geen asbest	-
12.1 Code: 2	Mengmonster	-

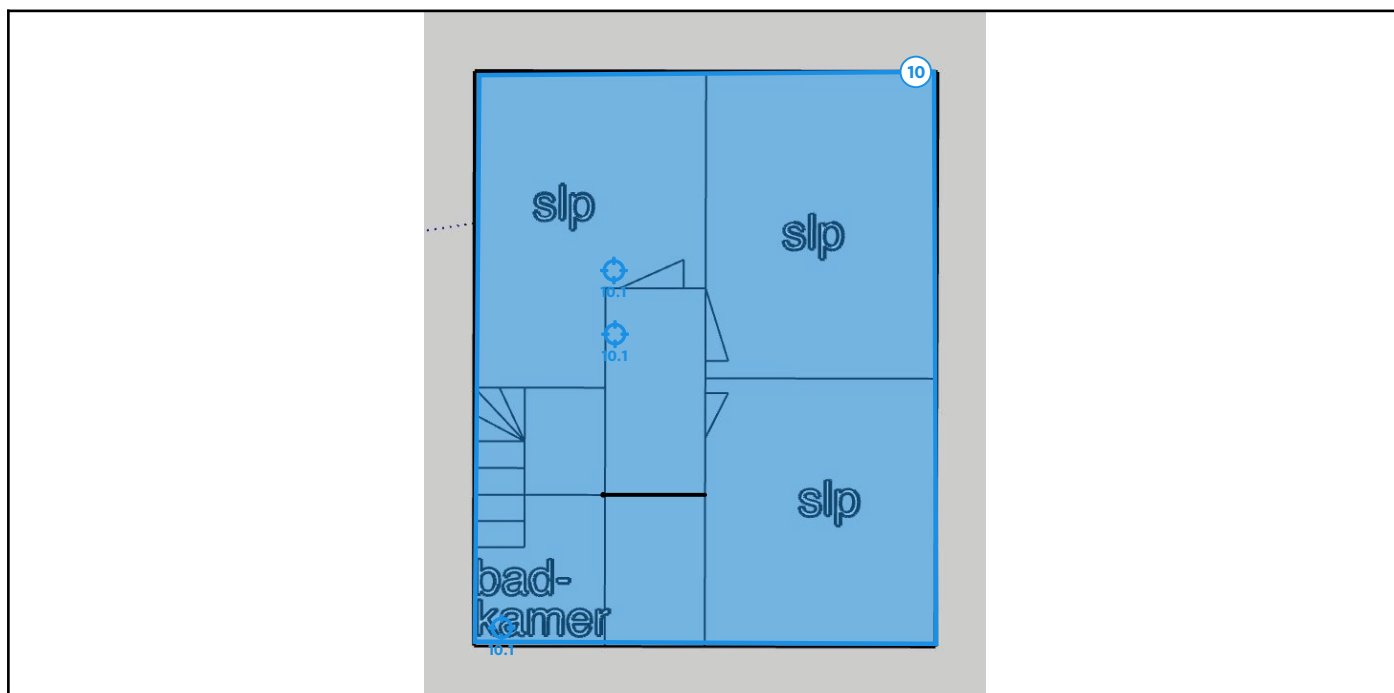
Plan 1.6: 1e verdiep plafond

Beschrijving	Type	Actie
10. Pleisterwerk plafonds +1 droog, nat, circ	Geen asbest	-
10.1 Code: 3	Mengmonster	-

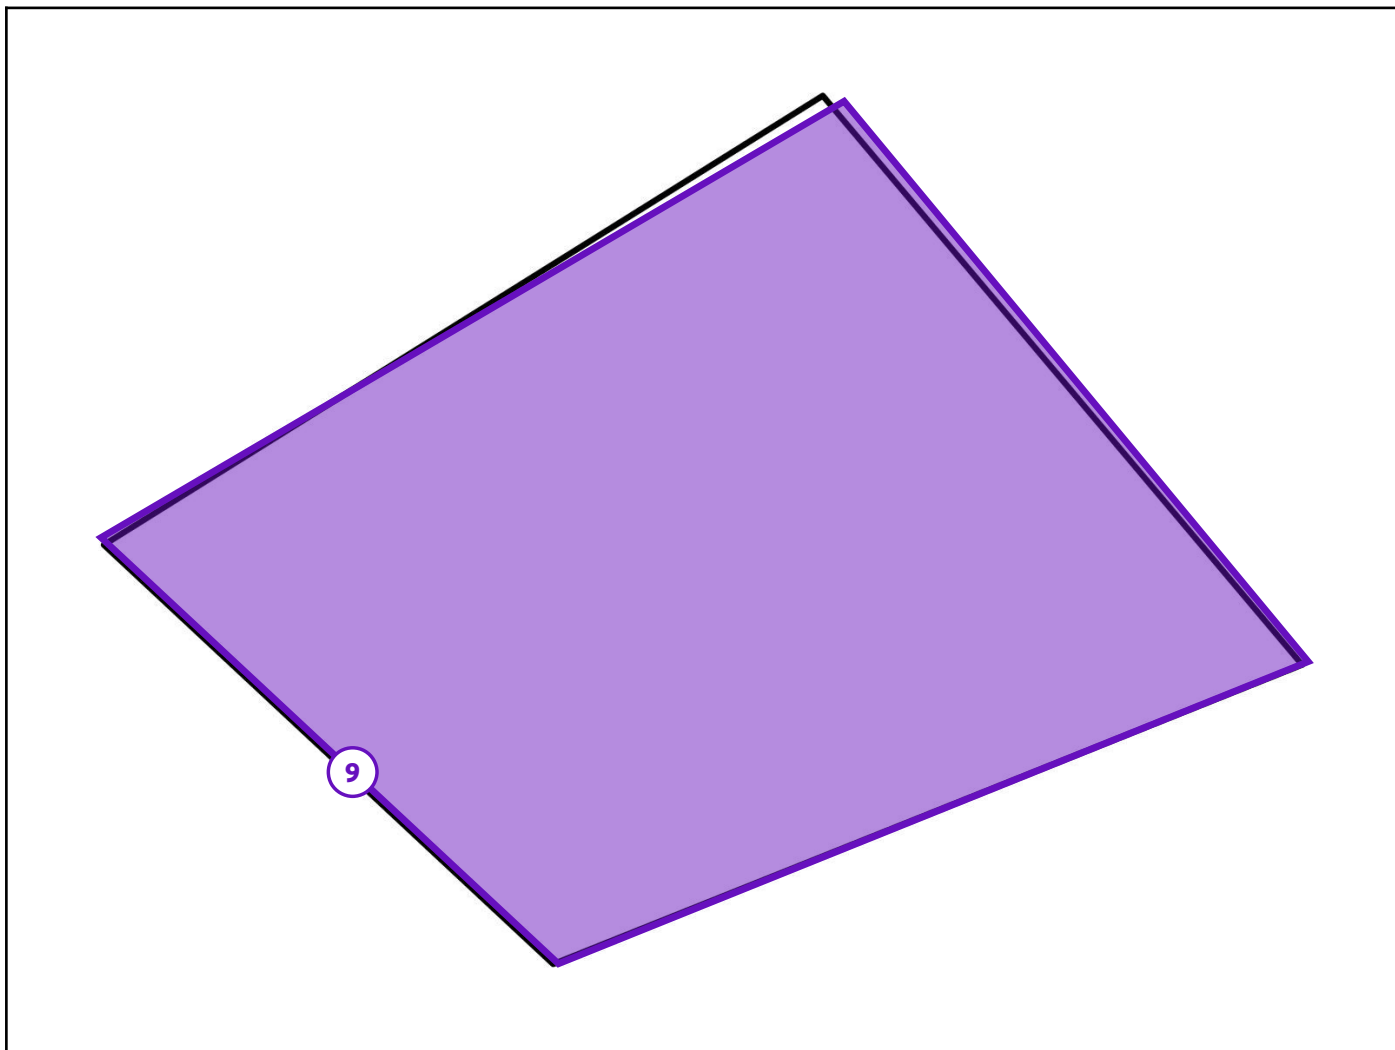
Plan 2.1: Constructie plan

Beschrijving	Type	Actie
9. Tuinhuis	Advies	-

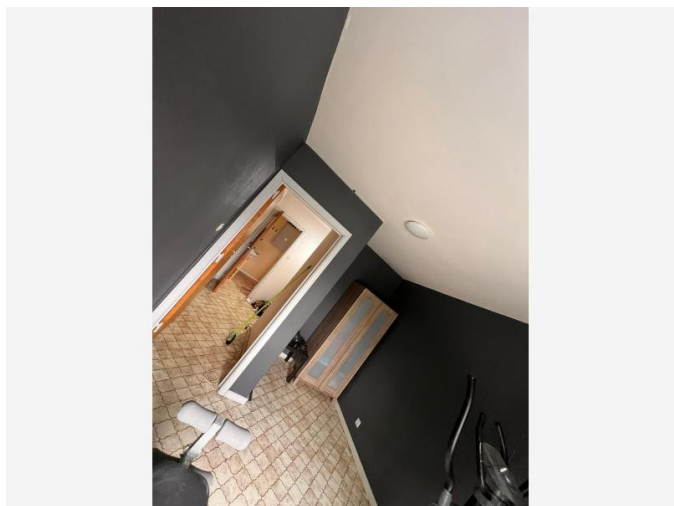
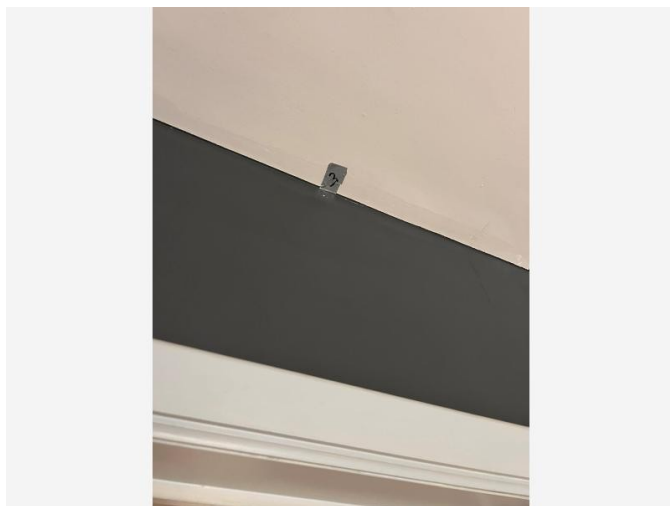
Beschrijving	Pleisterwerk plafonds +1 droog, nat, circ
Omgeving	Binnen
Primaire drager	Plafond
Bindmiddel van materiaal	Gips - kalk
Gebondenheid op basis van bindmiddel	Niet-hechtgebonden
Hoeveelheid (oppervlakte - dikte - aantal)	• 200,00 m ² - 1,00 cm - 1 stuk
Totaal volume	2,00 m ³
Identificatiemethode	Vaststelling met monstername
Destructieve handeling voor identificatie	Nee
Opmerking	De hoeveelheid is een zo nauwkeurig mogelijke opmeting. Hieraan kunnen evenwel geen rechten worden ontleend. Waar mogelijk, wordt staalname uitgevoerd conform het inspectieprotocol: in een droge ruimte zoals een slaapkamer, in een natte ruimte zoals een keuken of badkamer, in een traphal en in een stookruimte.

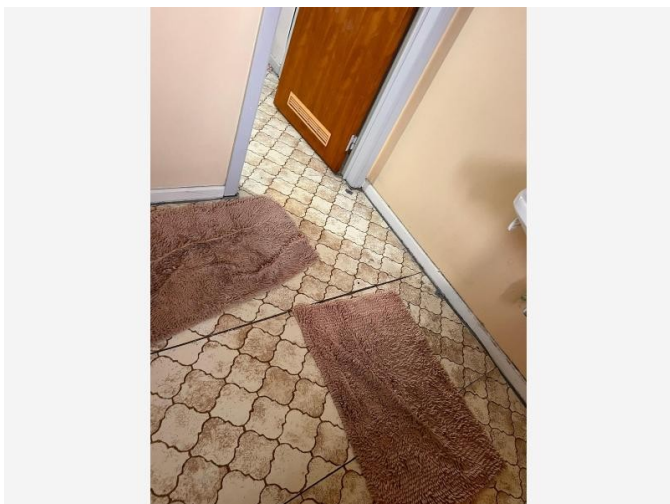
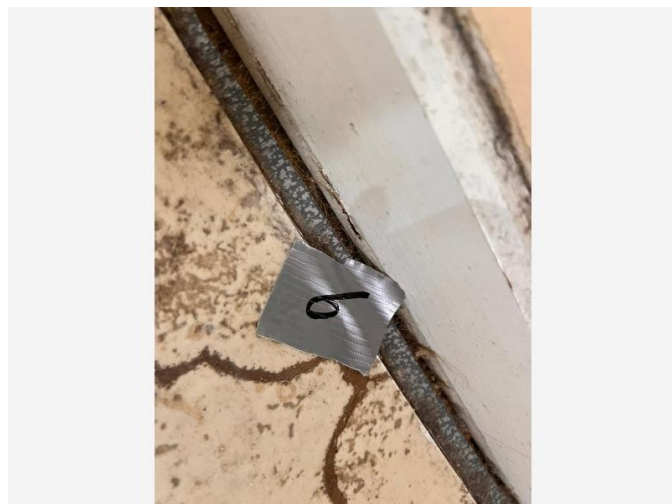
Beschrijving	Vinyl grijs
Omgeving	Binnen
Primaire drager	Vloer
Bindmiddel van materiaal	Karton - papier - viltachtig
Gebondenheid op basis van bindmiddel	Niet-hechtgebonden
Hoeveelheid (oppervlakte - aantal)	• 45,00 m ² - 1 stuk
Totale oppervlakte	45,00 m ²
Identificatiemethode	Vaststelling met monstername
Destructieve handeling voor identificatie	Nee
Opmerking	<p>De hoeveelheid is een zo nauwkeurig mogelijke opmeting. Hieraan kunnen evenwel geen rechten worden ontleend.</p> <p>De volledige 1e verdieping is voorzien van vinyl vloertegels. Deze ligt onder de witte vinyl.</p>

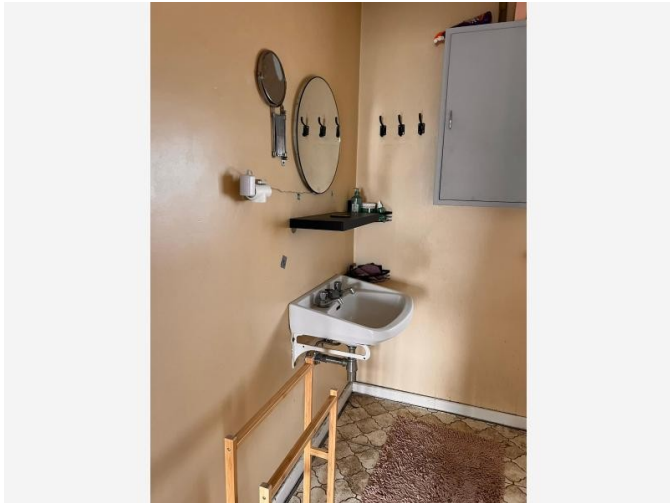
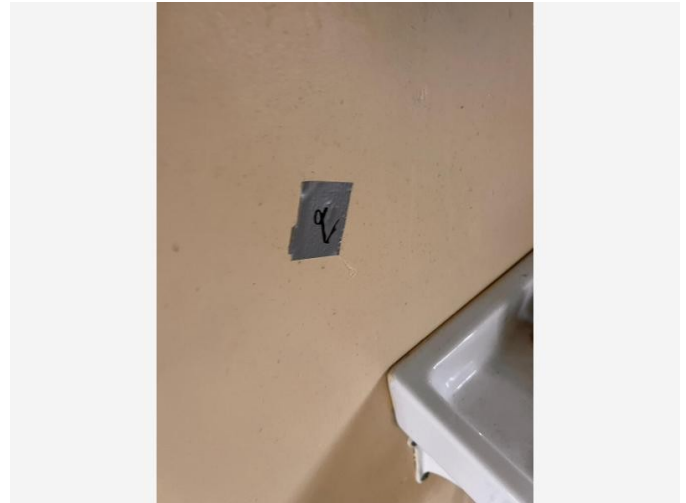
Beschrijving	Pleisterwerk wanden +1 droog, nat, circ
Omgeving	Binnen
Primaire drager	Binnenwand
Bindmiddel van materiaal	Gips - kalk
Gebondenheid op basis van bindmiddel	Niet-hechtgebonden
Hoeveelheid (oppervlakte - dikte - aantal)	• 300,00 m ² - 1,00 cm - 1 stuk
Totaal volume	3,00 m ³
Identificatiemethode	Vaststelling met monstername
Destructieve handeling voor identificatie	Nee
Opmerking	De hoeveelheid is een zo nauwkeurig mogelijke opmeting. Hieraan kunnen evenwel geen rechten worden ontleend. Waar mogelijk, wordt staalname uitgevoerd conform het inspectieprotocol: in een droge ruimte zoals een slaapkamer, in een natte ruimte zoals een keuken of badkamer, in een traphal en in een stookruimte.
