# Asbestinventarisatetest

Wervikstraat 75, 8930 Menen

Attestnummer : **20260607-000169.000**

Uitgegeven op : **07.06.2026**

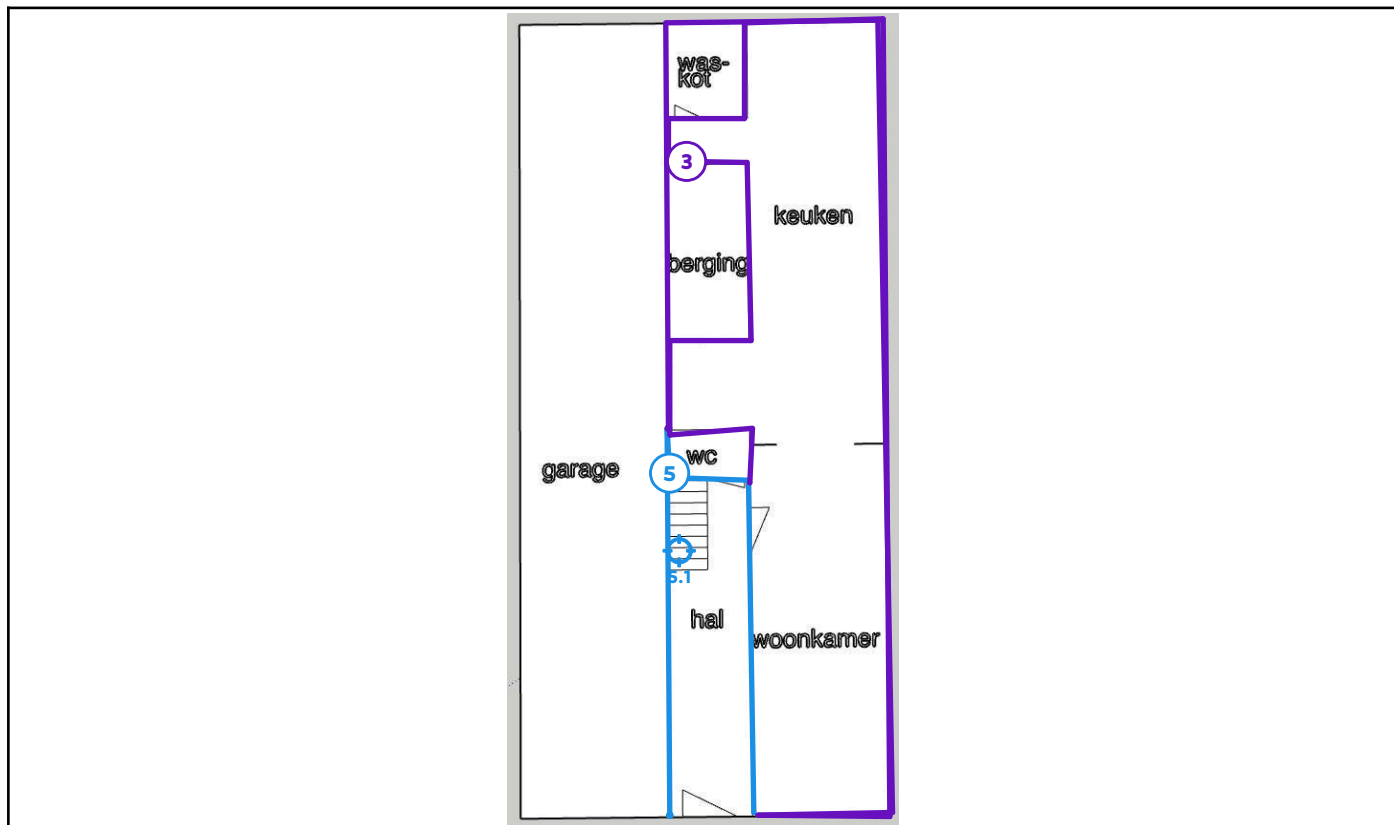
## Plan 1.2: Gelijkvloers wanden

| Beschrijving | Type | Actie |
|---|---|---|
| 5.1 Code: 1 | Mengmonster | - |

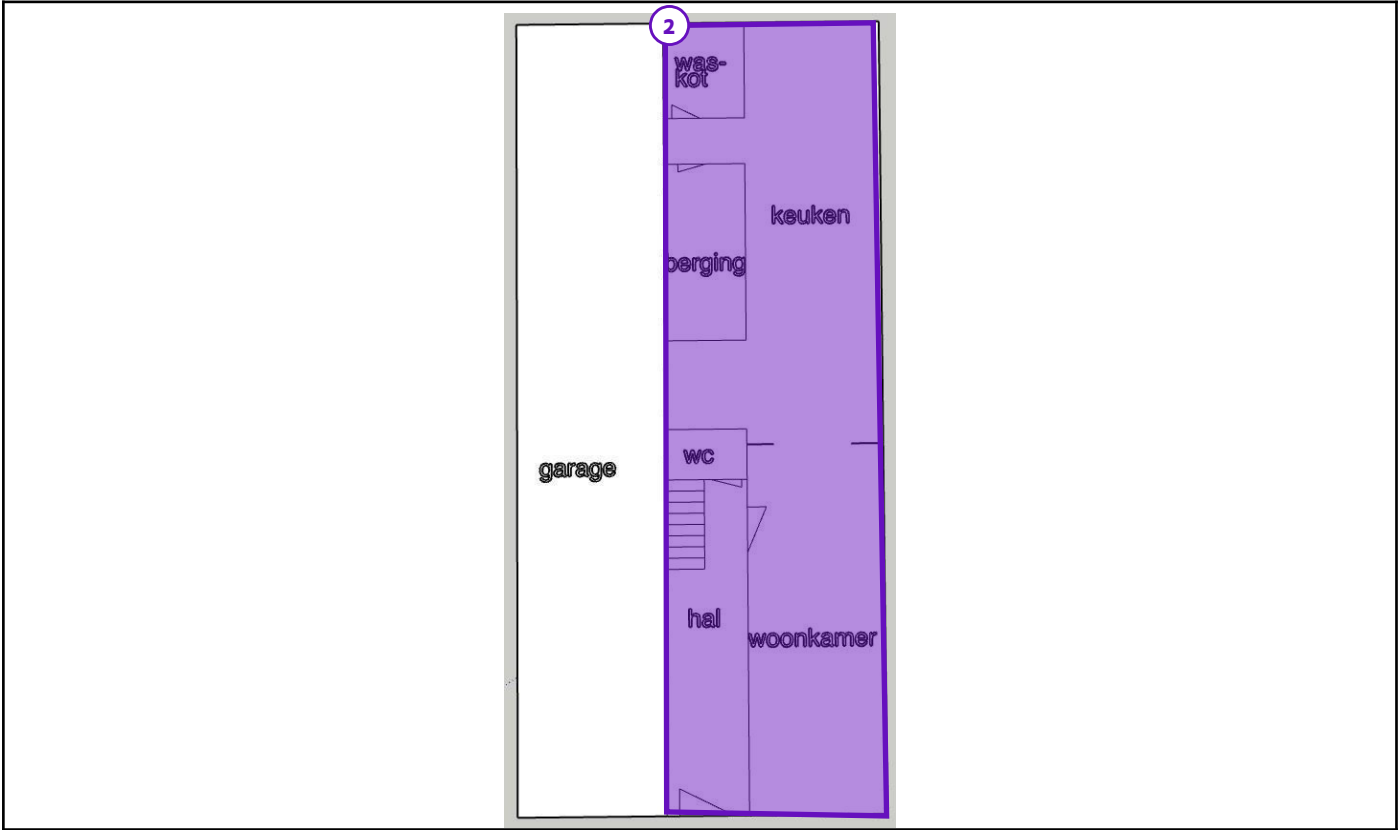
# Plan 1.3: Gelijkvloers plafond

| Beschrijving | Type | Actie |
|---|---|---|
| 2. Plafonds bestaande uit voorzetpanelen | Advies | - |

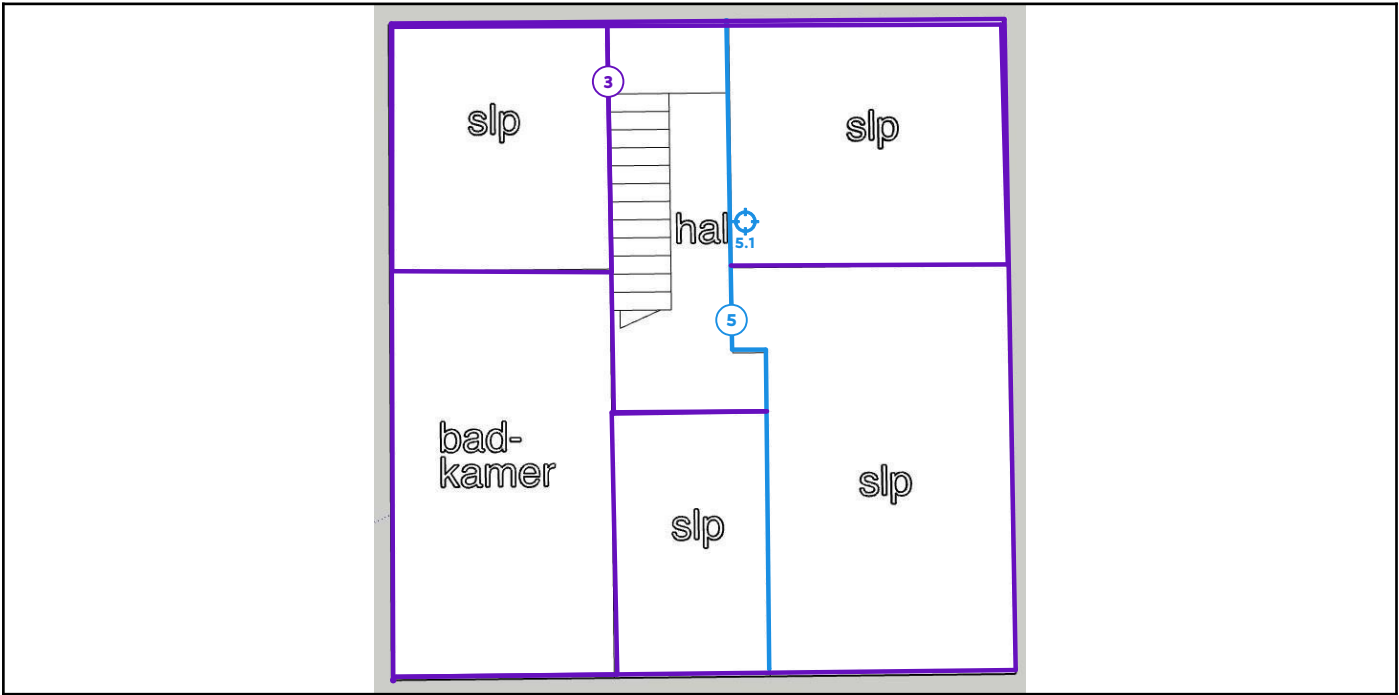
# Plan 1.5: 1e verdiep wanden

| Beschrijving | Type | Actie |
|---|---|---|
| 5.1 Code: 1 | Mengmonster | - |

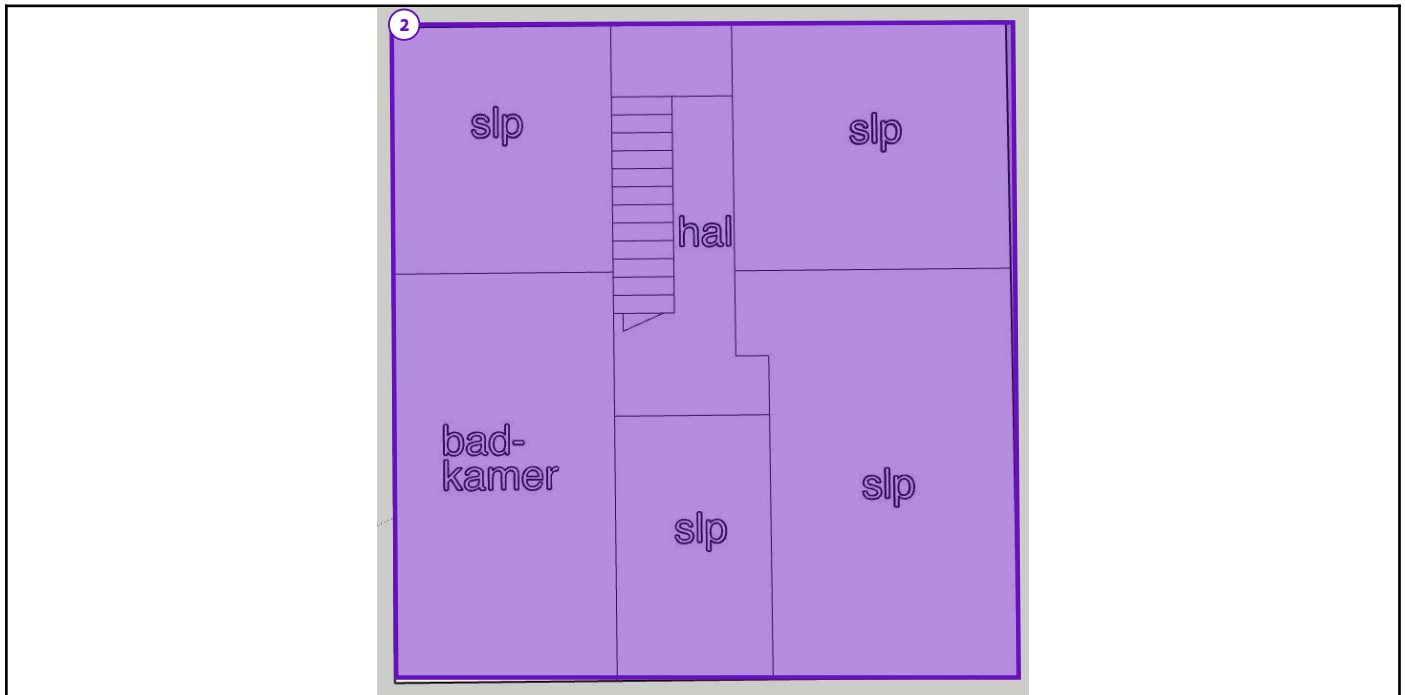
## Plan 1.6: 1e verdiep plafond

| Beschrijving | Type | Actie |
|---|---|---|
| 2. Plafonds bestaande uit voorzetpanelen | Advies | - |
