# Asbestinventarisatetest

Parkstraat 11, 8930 Menen

Attestnummer : 20250910-000220.000

Uitgegeven op : 10.09.2025

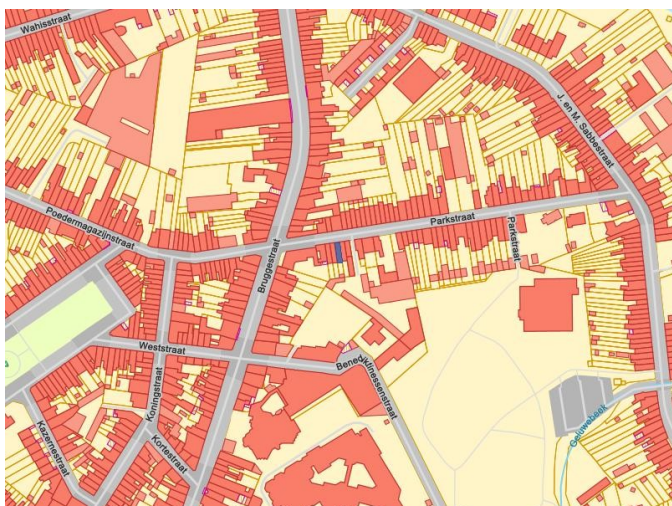
## Zone 1: WONING

- 0 Asbestmaterialen
- 3 Beperkingen**
- 0 Uitsluitingen
- 0 Roerende goederen
- 0 Puin, steenslag, (water)bodem
- 5 Adviezen**
- 3 Geen asbest**

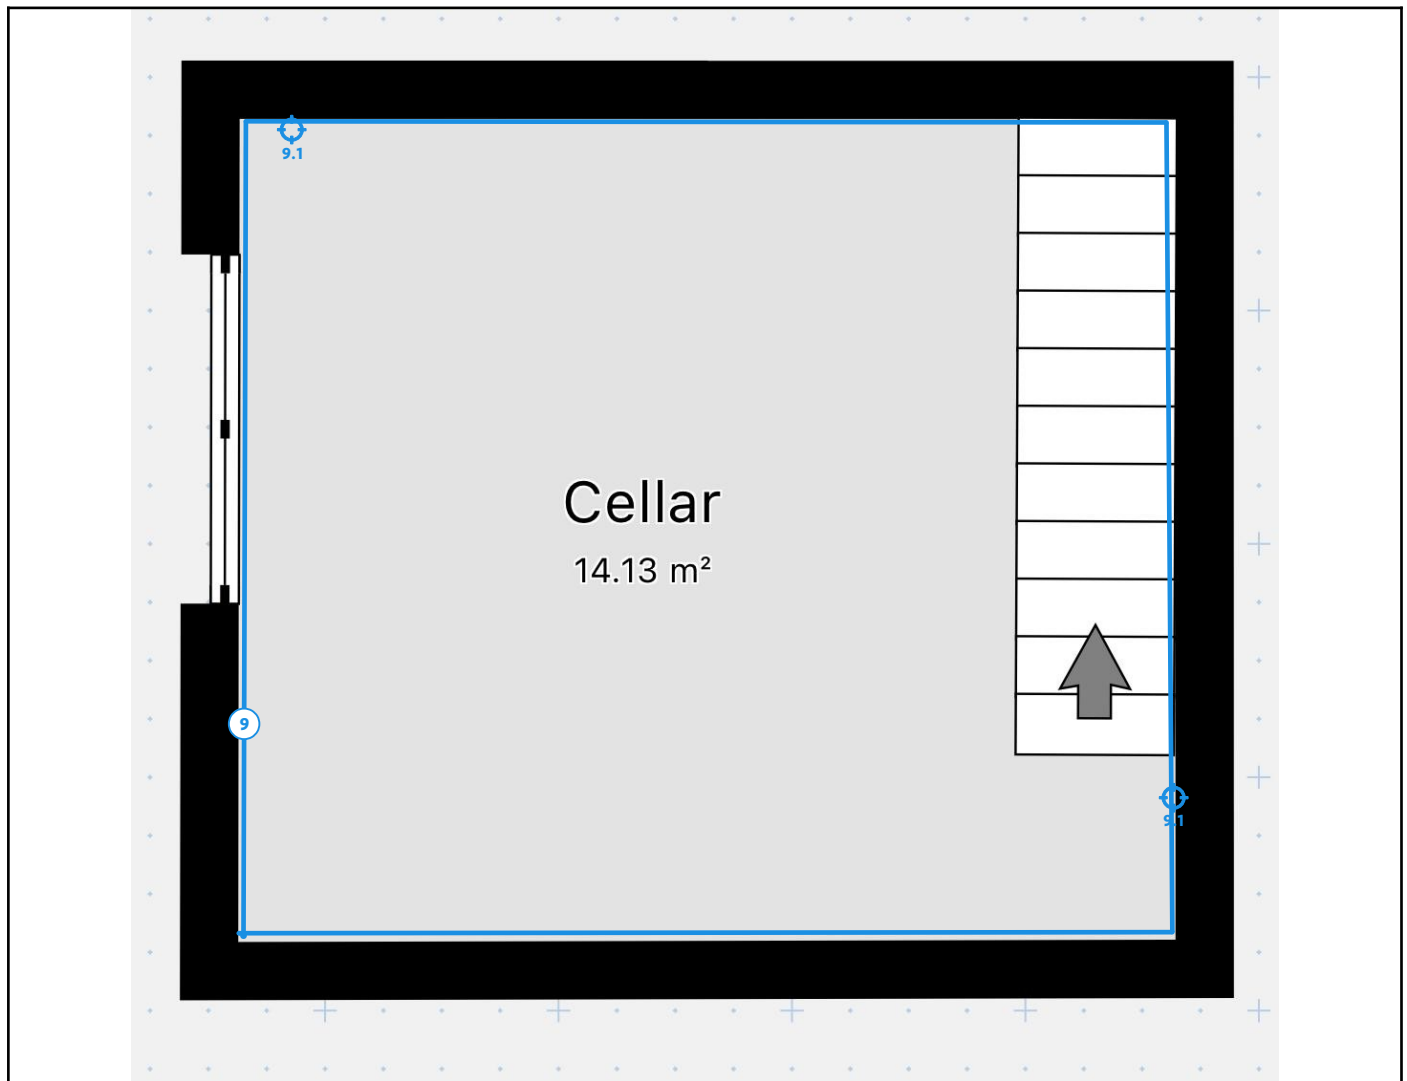
## Plan 1.1: WONING - Cementering binnen (met staalname)

| Beschrijving | Type | Actie |
|---|---|---|
| 9.1 Code: M02 - CEMENTERING | Mengmonster | - |

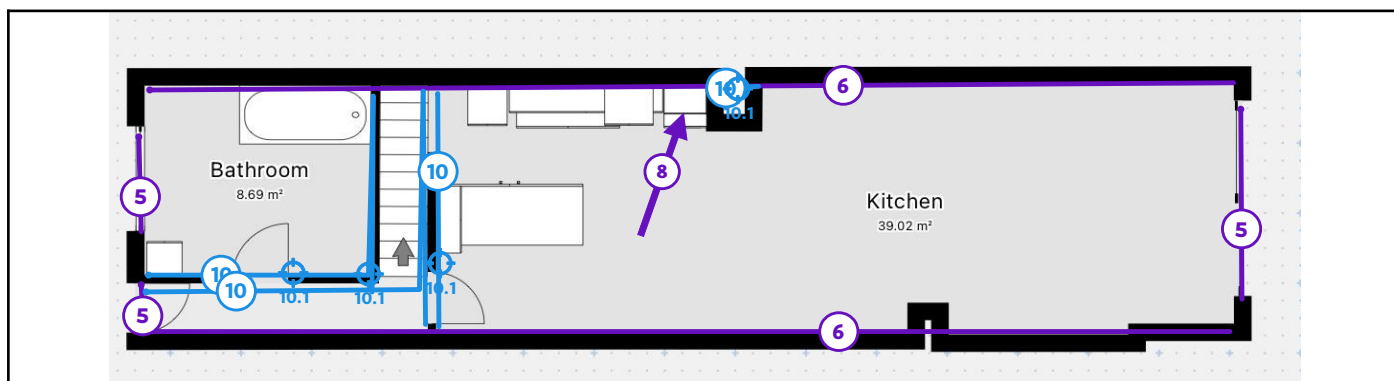
## Plan 1.2: WONING - CV - KETEL ( niet verdacht).

| Beschrijving | Type | Actie |
|---|---|---|
| 10.1 Code: M01 - MUURPLEISTER | Mengmonster | - |

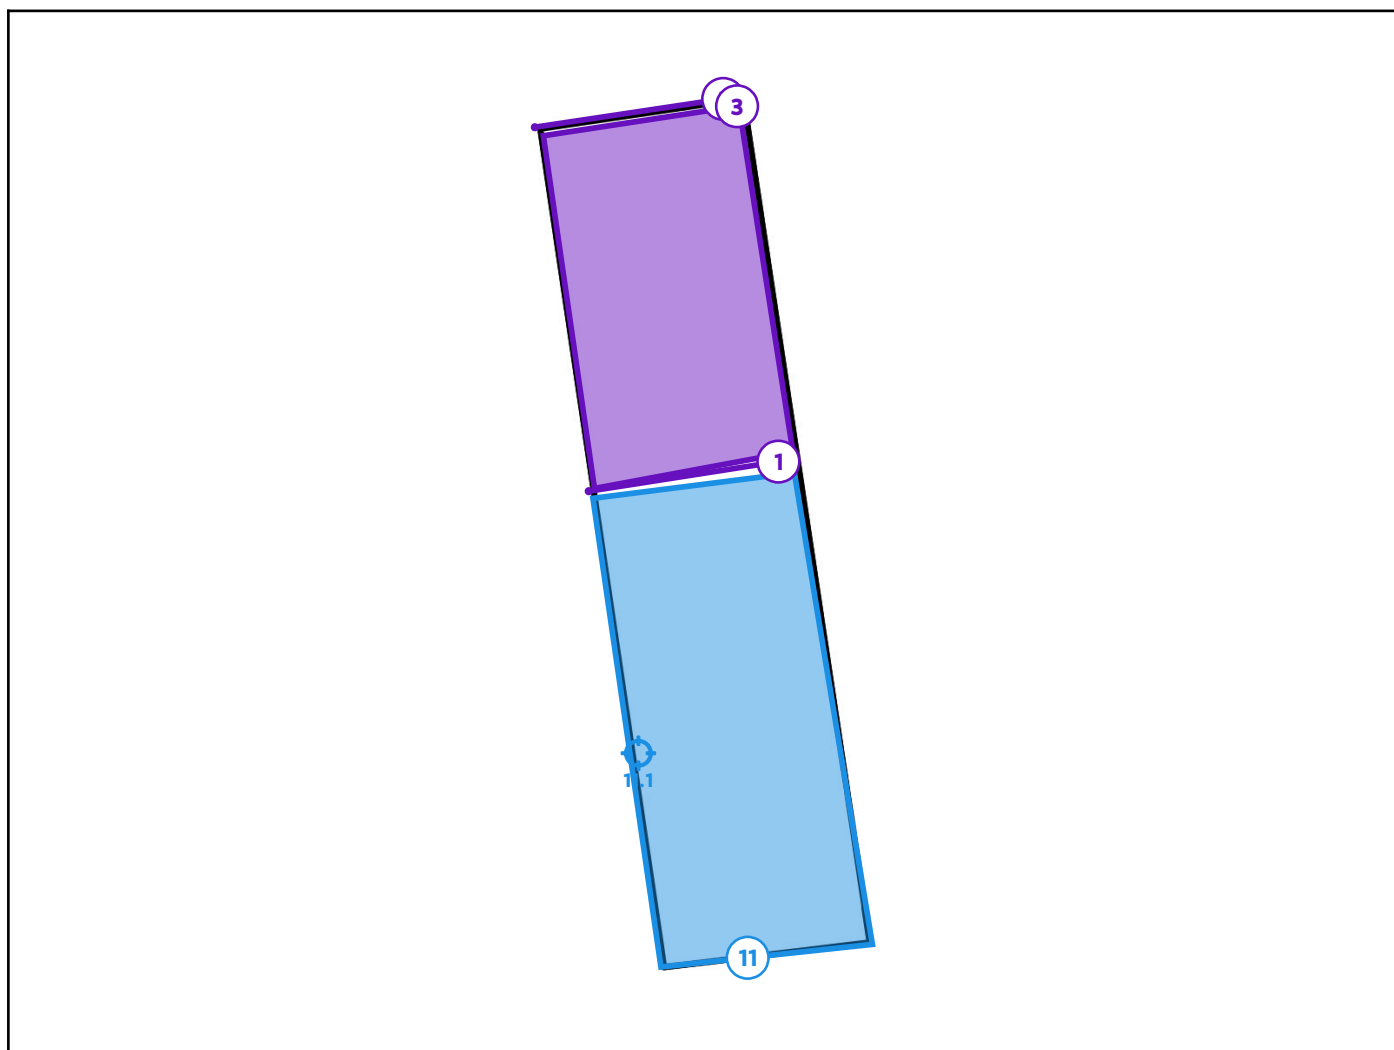
## Plan 1.3: WONING - Dakgoot niet zichtbaar

| Beschrijving | Type | Actie |
|---|---|---|
| 11.1 Code: M03 - ROOFING | Puntmonster | - |

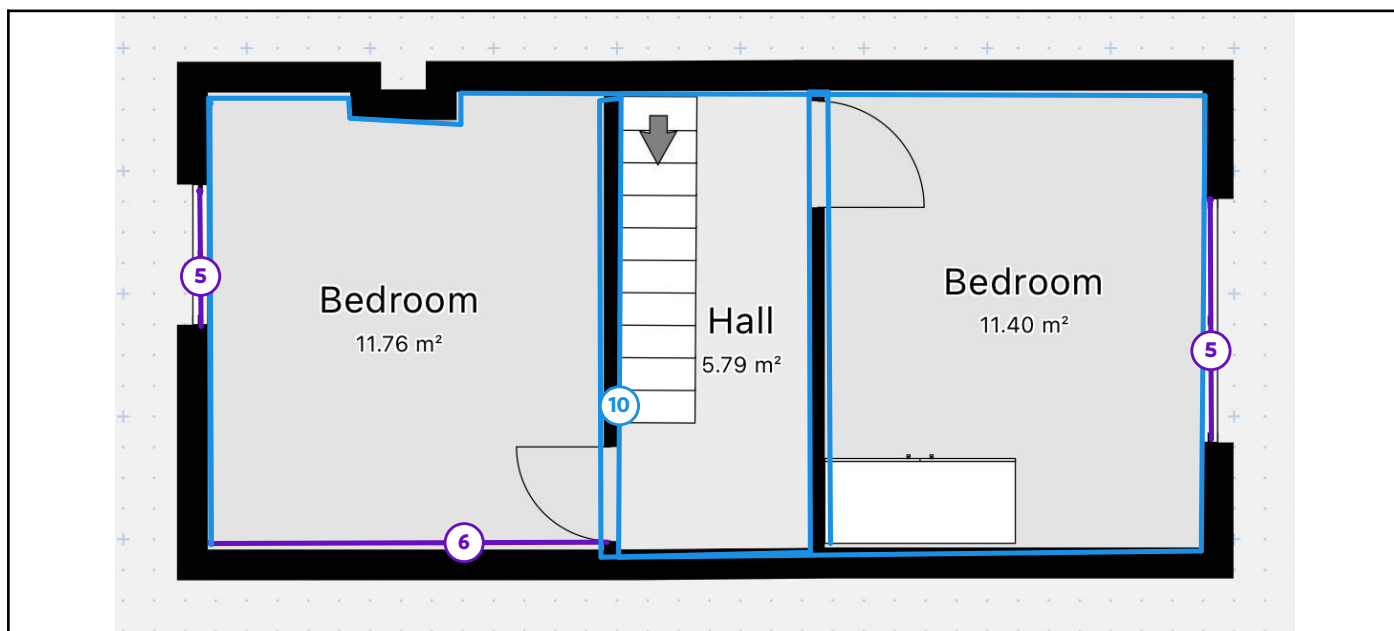
## Plan 1.4: WONING - Mastiek (niet verdacht)

| Beschrijving | Type | Actie |
|---|---|---|
| 10. WONING - Muurpleister. | Geen asbest | - |

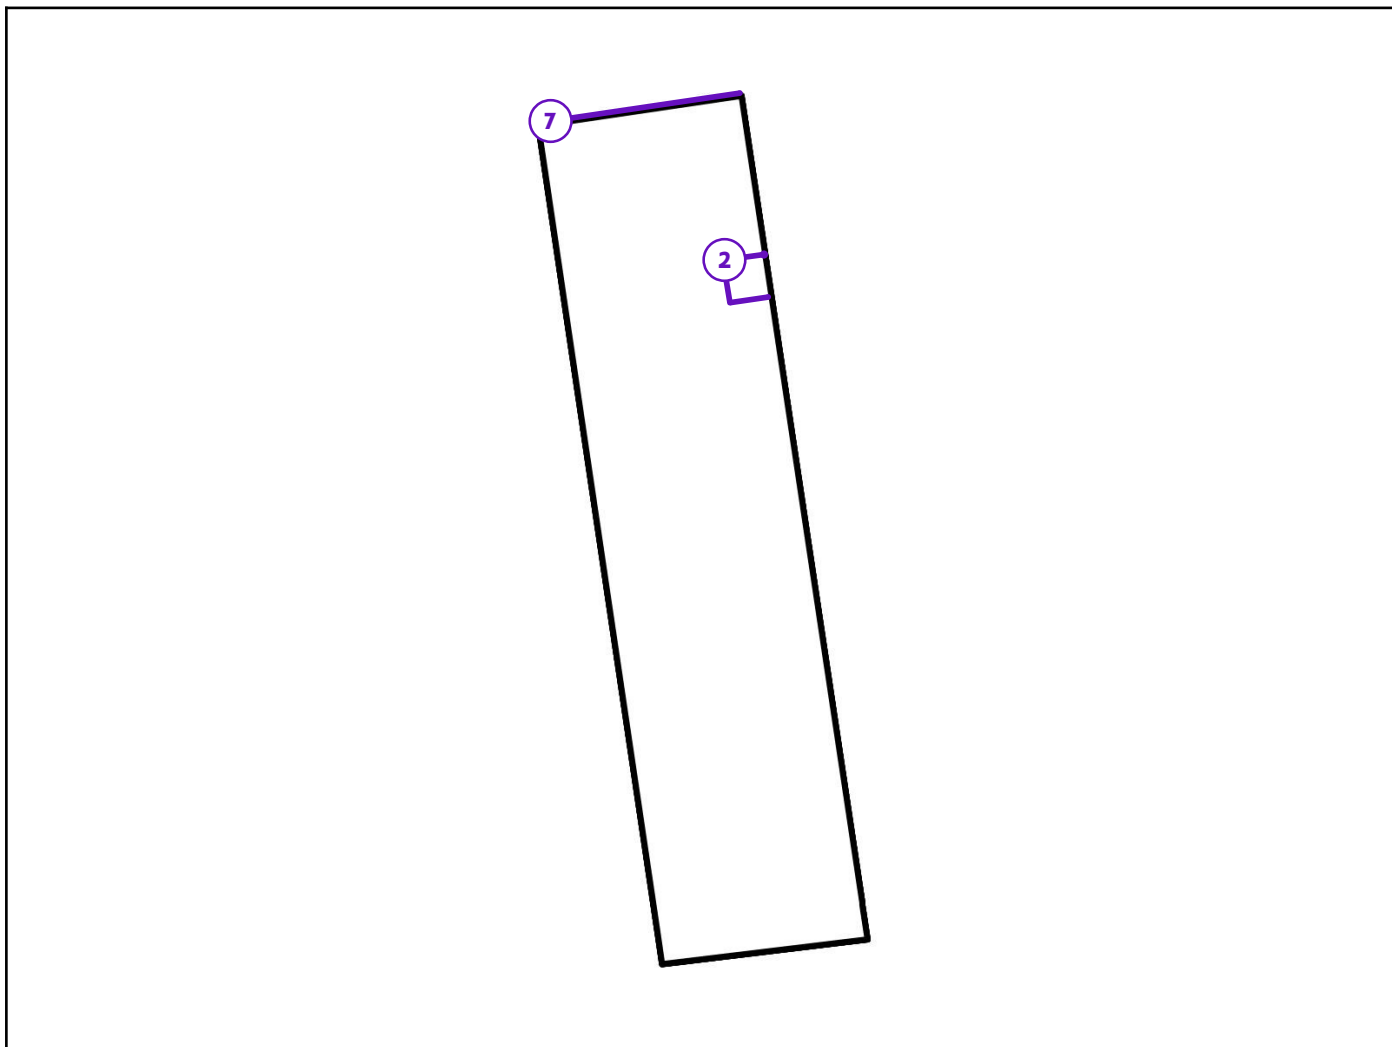
## Plan 1.5: WONING - Schouw op het dak (beperkingsfiche)

| Beschrijving | Type | Actie |
|---|---|---|
| 7. WONING - VOORGEVEL - bakstenen | Advies | - |

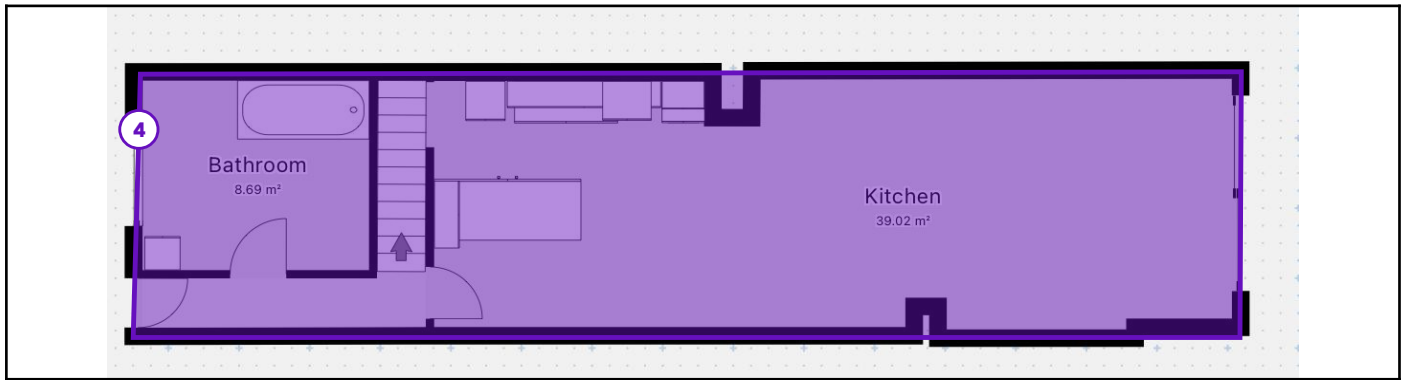
## Plan 1.6: WONING - Valse plafonds.

| Beschrijving | Type | Actie |
|---|---|---|
| 4. WONING - Valse plafonds. | Advies | - |

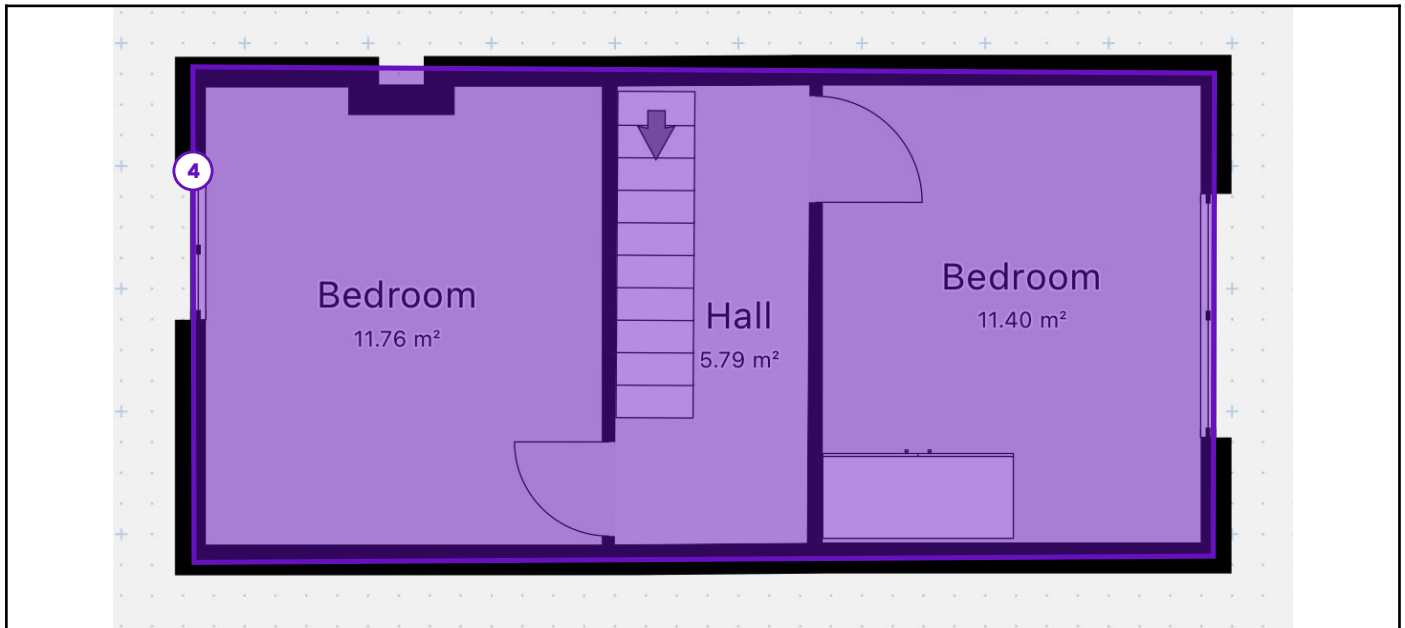
## Plan 1.7: WONING - Valse plafonds.

| Beschrijving | Type | Actie |
|---|---|---|
| 4. WONING - Valse plafonds. | Advies | - |

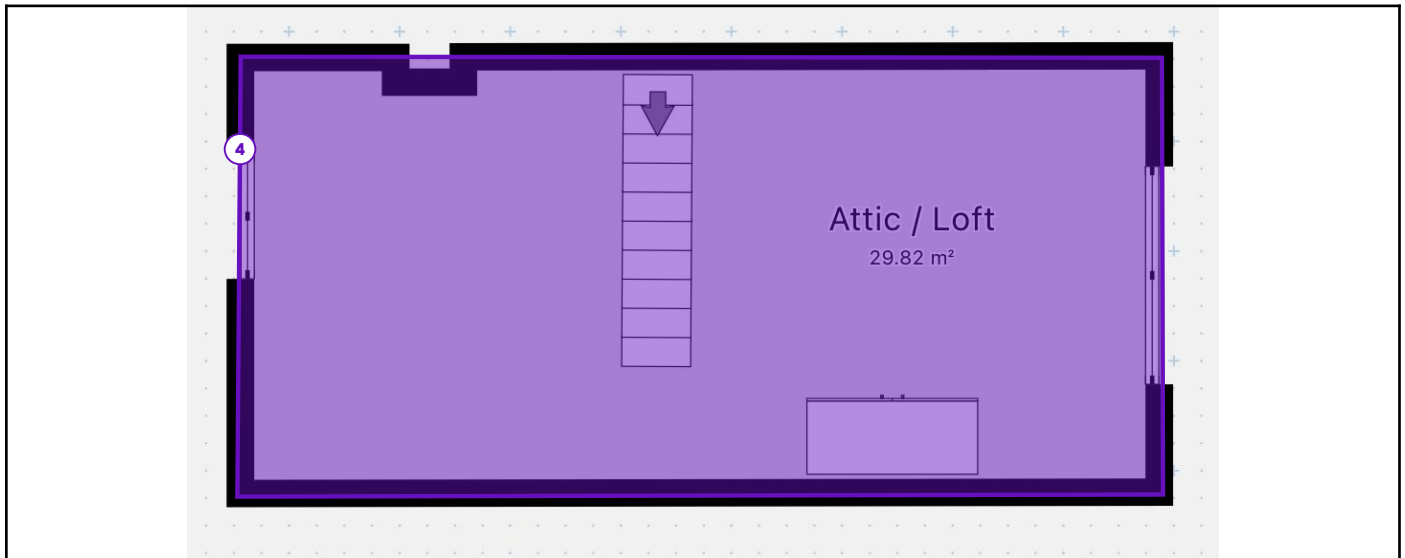
## Plan 1.8: WONING - Valse plafonds.

| Beschrijving | Type | Actie |
|---|---|---|
| 4. WONING - Valse plafonds. | Advies | - |
