Asbestinventarisatetest

Edmond Van Hoorebekerstraat 10, 9050 Gent

Attestnummer : 20260519-000310.000

Niet-asbestveilig

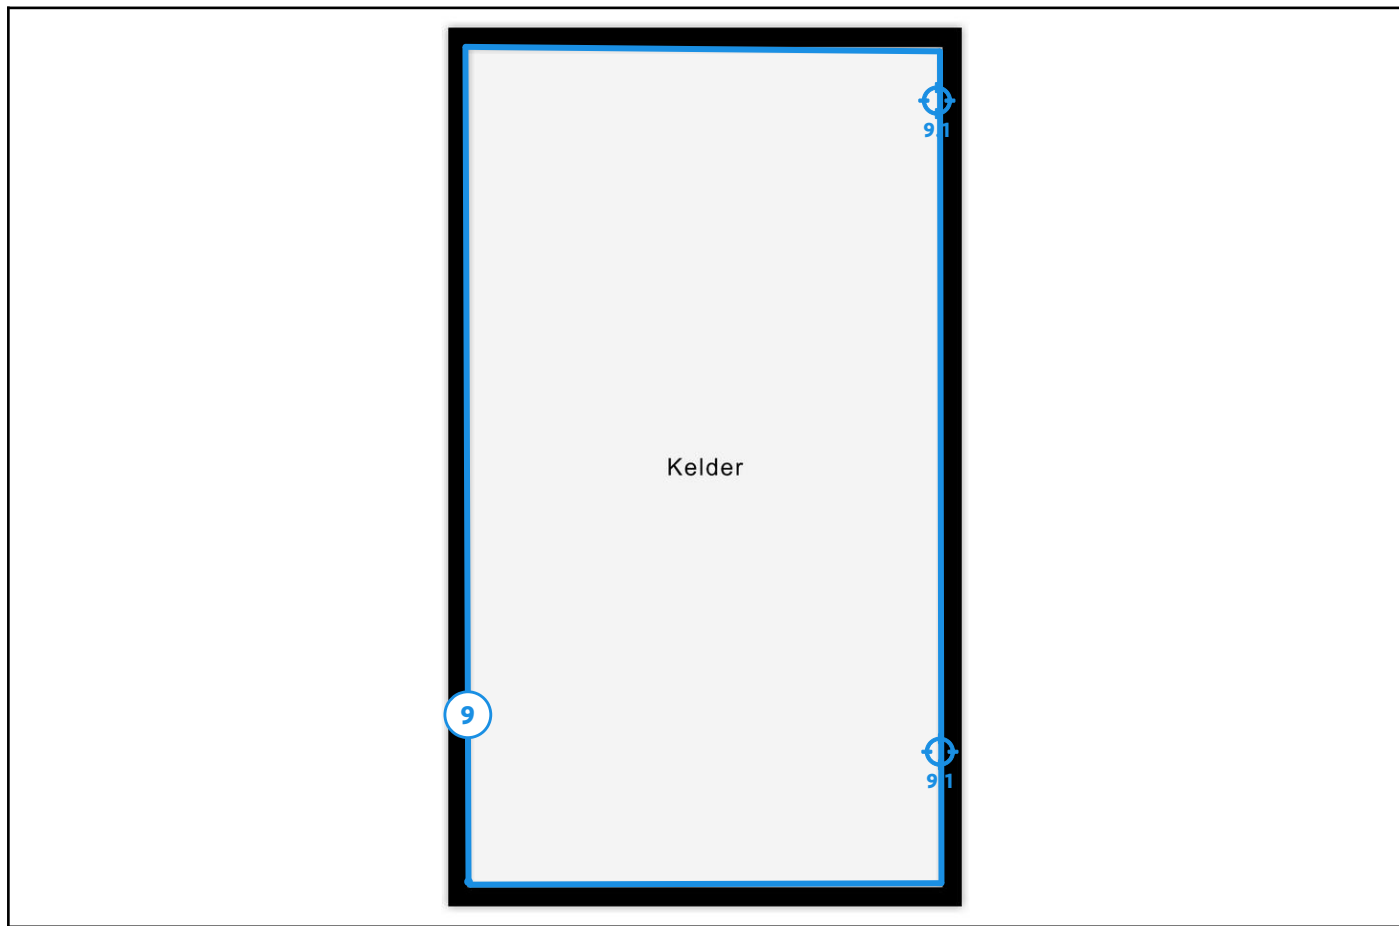
Plan 1.1: Grondplan kelder

Beschrijving	Type	Actie
9. Cementage kelder	Geen asbest	-
9.1 Code: MM02	Mengmonster	-

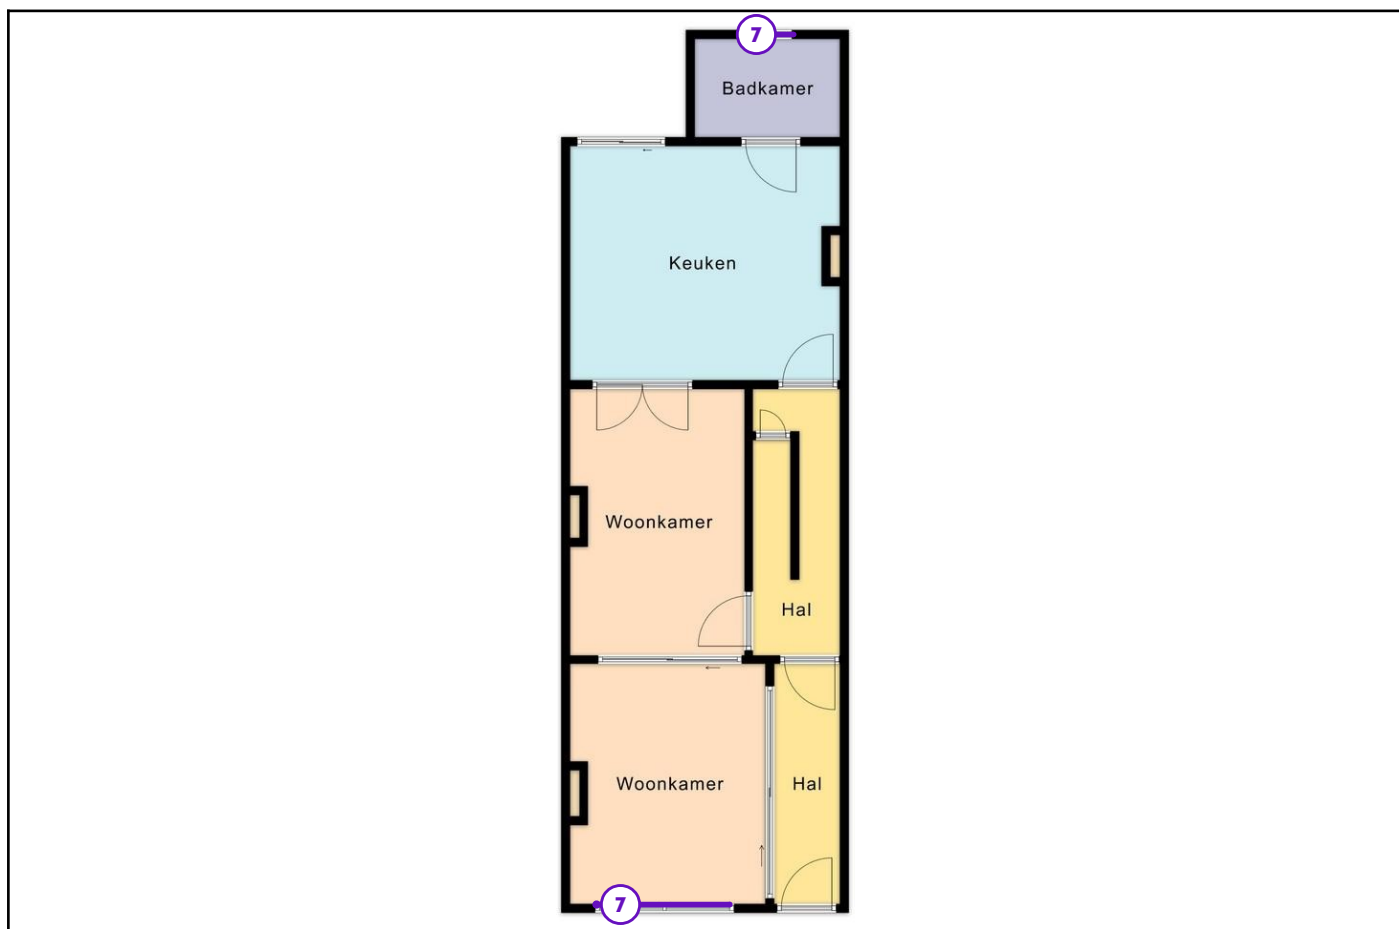
Plan 1.2: Grondplan gelijkvloers

Beschrijving	Type	Actie
7. Geen verdachte vensterbanken	Advies	-

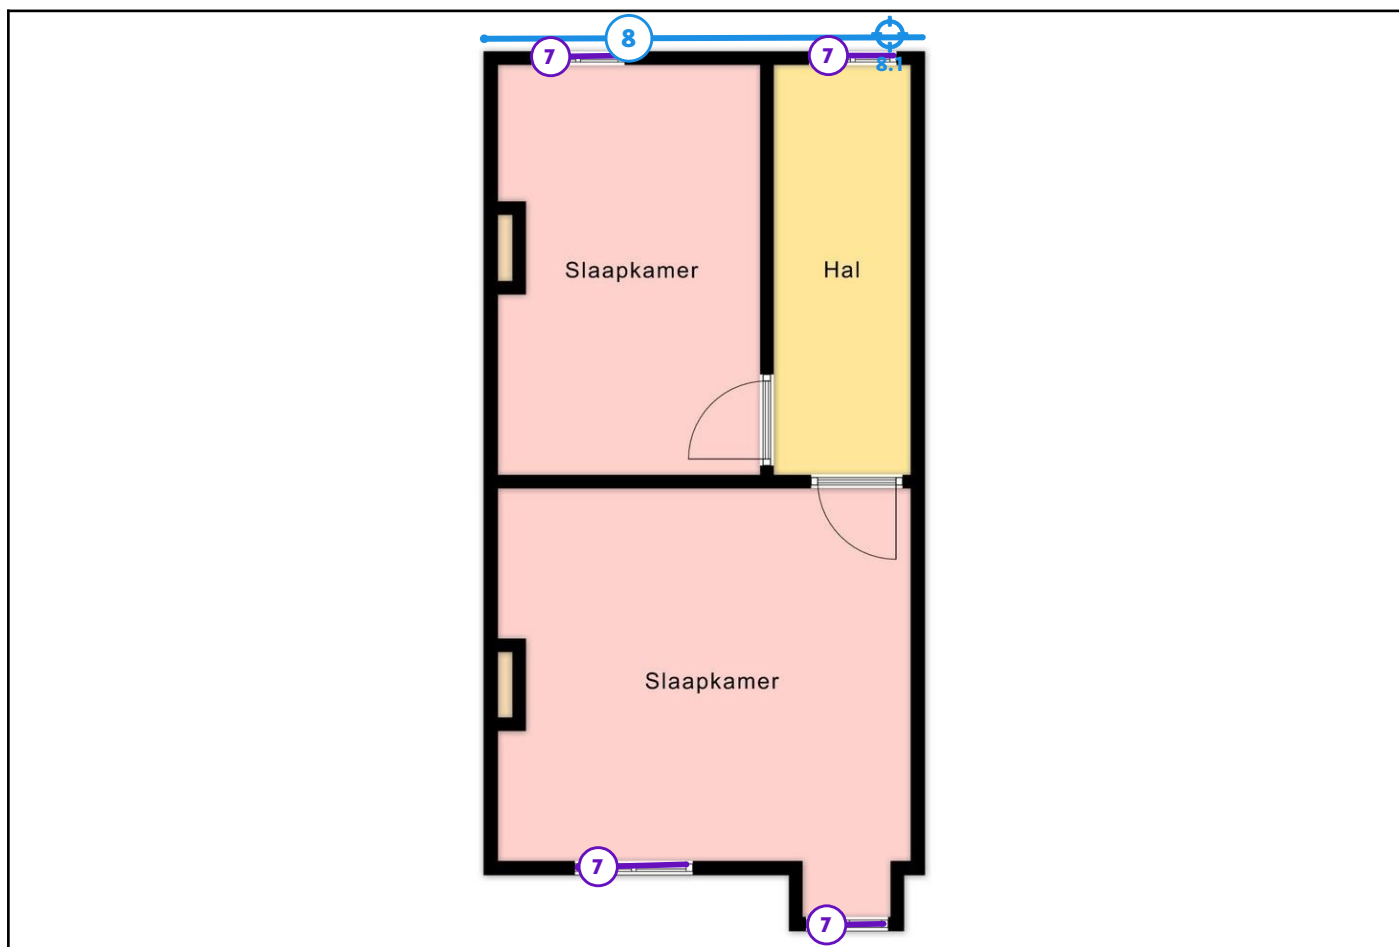
Plan 1.3: Grondplan verdieping 1

Beschrijving	Type	Actie
7. Geen verdachte vensterbanken	Advies	-
8. Cementage smeerlaag achtergevel	Geen asbest	-
8.1 Code: MM03	Mengmonster	-

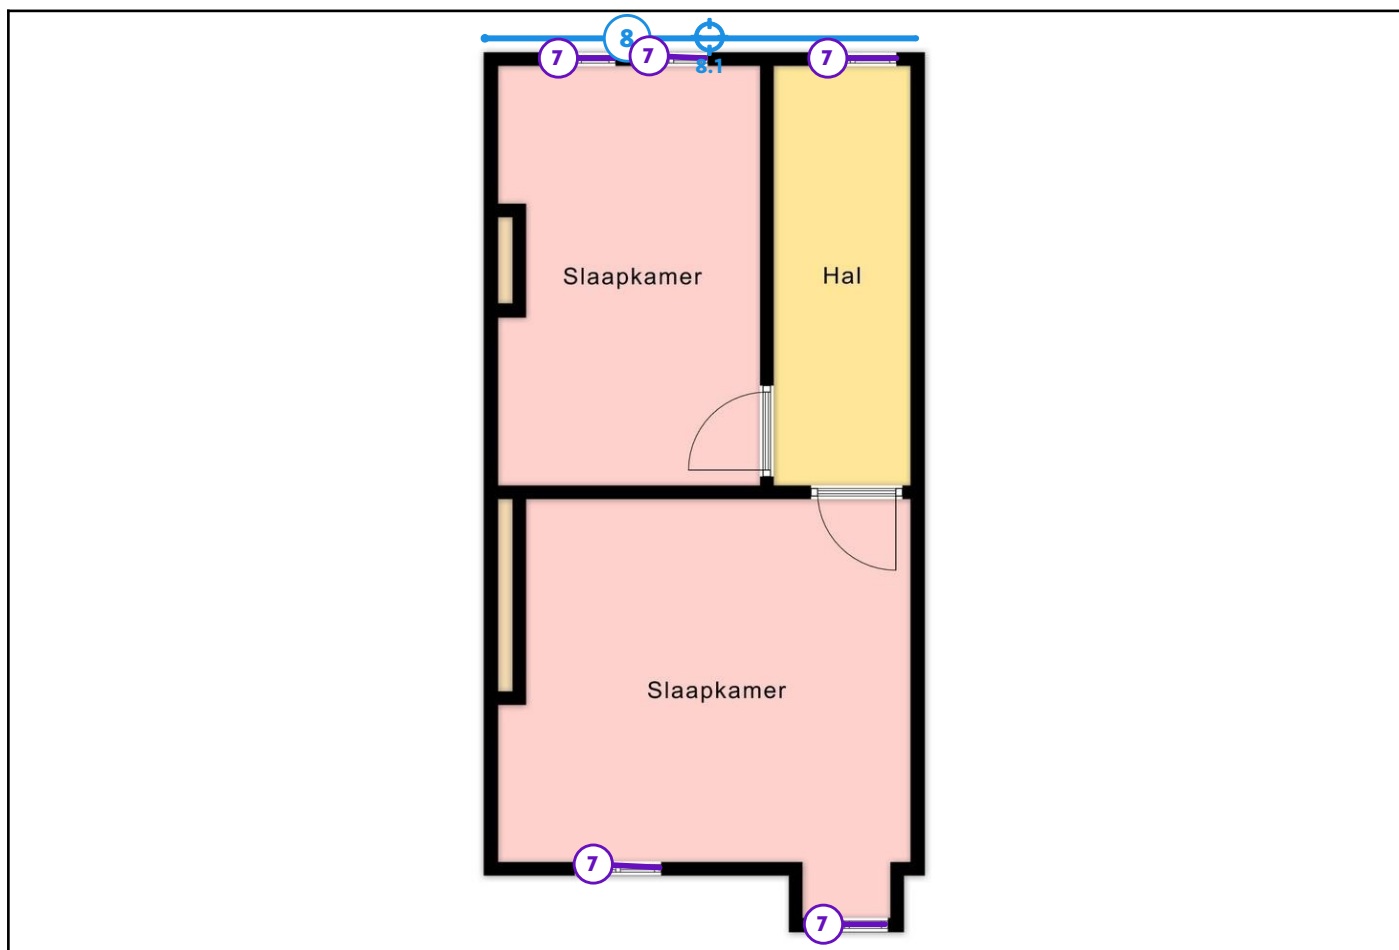
Plan 1.4: Grondplan verdieping 2

Beschrijving	Type	Actie
7. Geen verdachte vensterbanken	Advies	-
8. Cementage smeerlaag achtergevel	Geen asbest	-
8.1 Code: MM03	Mengmonster	-

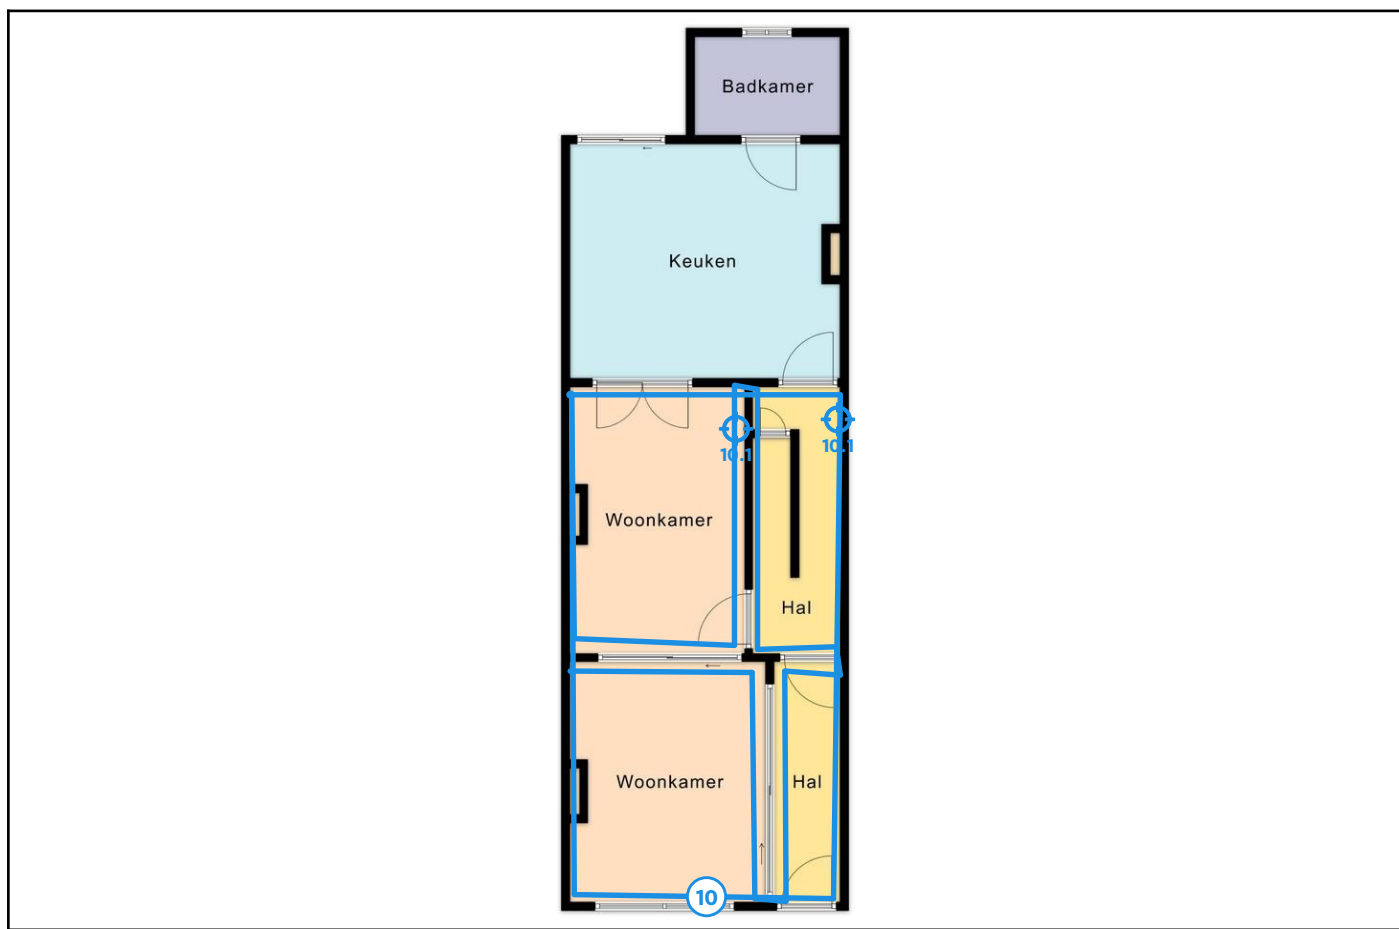
Plan 1.7: Grondplan gelijkvloers muren

Beschrijving	Type	Actie
10. Pleisterwerk muren - wooneenheid	Geen asbest	-
10.1 Code: MM01	Mengmonster	-

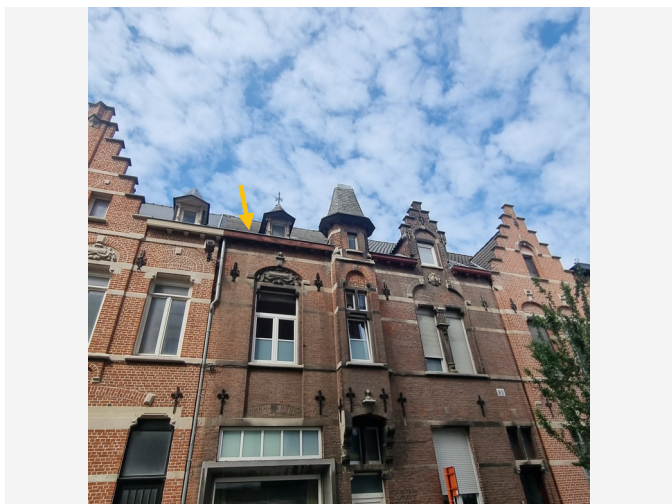
(Asbest)materiaal	Rookgaskanaal
Karakterisatie	Asbest (verdacht)
Primaire drager	Schuin dak

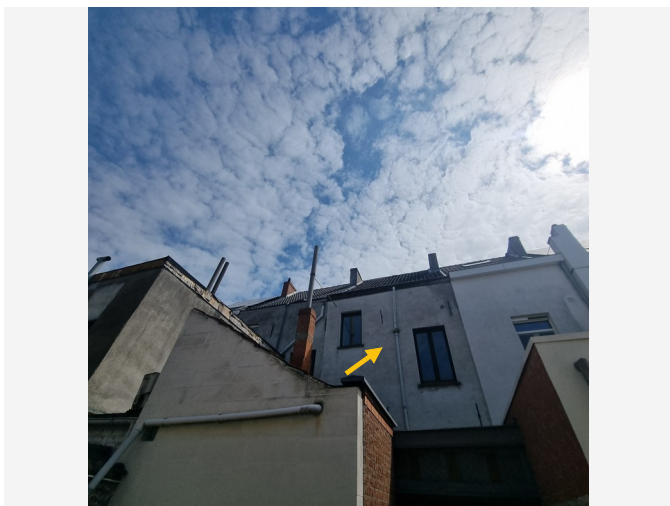
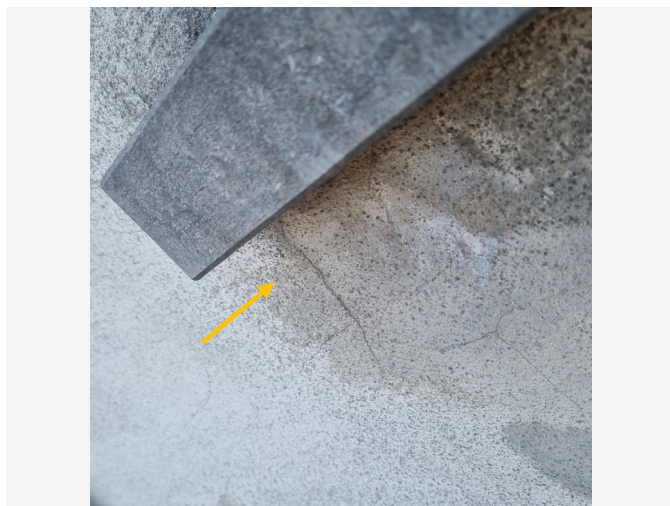
Fiche 8: Cementage smeerlaag achtergevel

Geen asbest

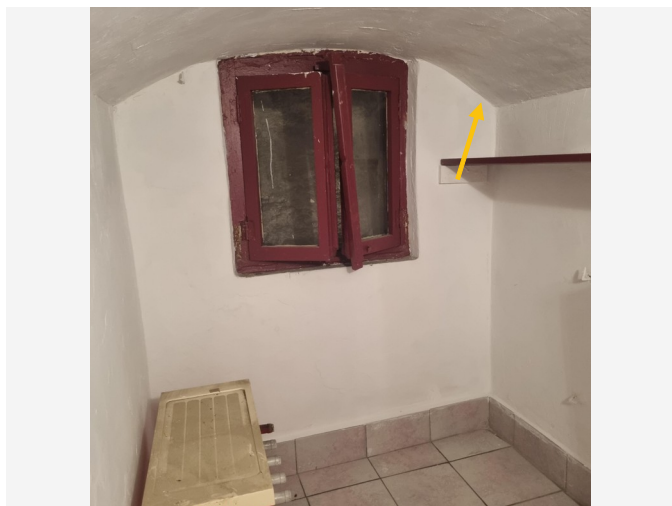
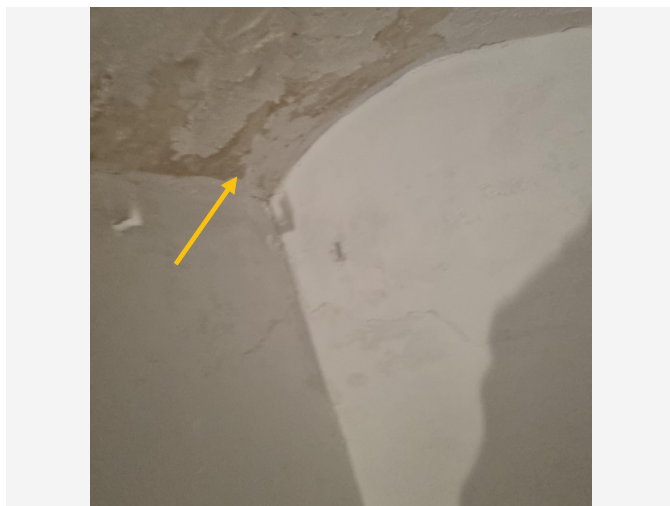
Fiche 9: Cementage kelder

Geen asbest

Beschrijving	Cementage kelder
Omgeving	Binnen
Primaire drager	Binnenwand
Bindmiddel van materiaal	Cement
Gebondenheid op basis van bindmiddel	Hecht
Hoeveelheid (oppervlakte - dikte - aantal)	• 15,00 m ² - 2,00 cm - 1 stuk
Totaal volume	0,30 m ³
Identificatiemethode	Een monstername door de asbestdeskundige met laboanalyse door een asbestlabo.
Destructieve handeling voor identificatie	Nee
Opmerking	De hoeveelheid is een inschatting, geen maatstaf voor heffingen.

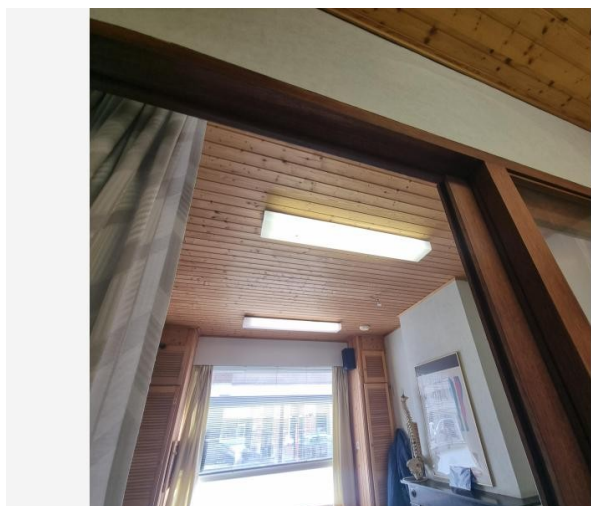
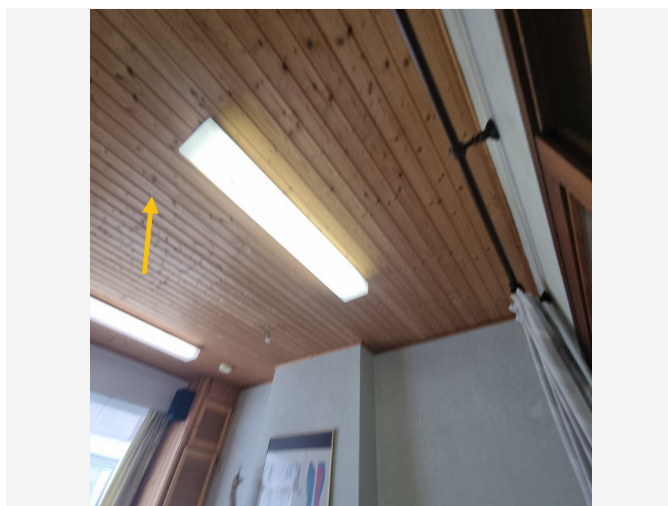
Beschrijving	Notitie	Terug te vinden op plannen
Fiche 15: Geen liftinfrastructuur aanwezig	Er is geen liftinfrastructuur aanwezig op het inspectiegebied.	-
Fiche 16: Geen pleisterwerk plafond aanwezig - wooneenheid	Er is een verlaagd plafond aanwezig in de woning. Het is niet zichtbaar of hier nog pleisterwerk of ander materiaal aanwezig is onder het verlaagd plafond. Dit is destructief onderzoek en niet noodzakelijk voor dit attest.	-
Fiche 17: Geen onderdak - hellend dak tuinberging	Er is geen onderdak aanwezig voor het hellend dak van de tuinberging.	-
Fiche 18: Geen leidingisolatie aanwezig	Er is geen leidingisolatie aanwezig op het inspectiegebied.	-
