Asbestinventarisatetest

Neringstraat 1, 9000 Gent

Attestnummer : 20260506-000074.000

Uitgegeven op : 06.05.2026

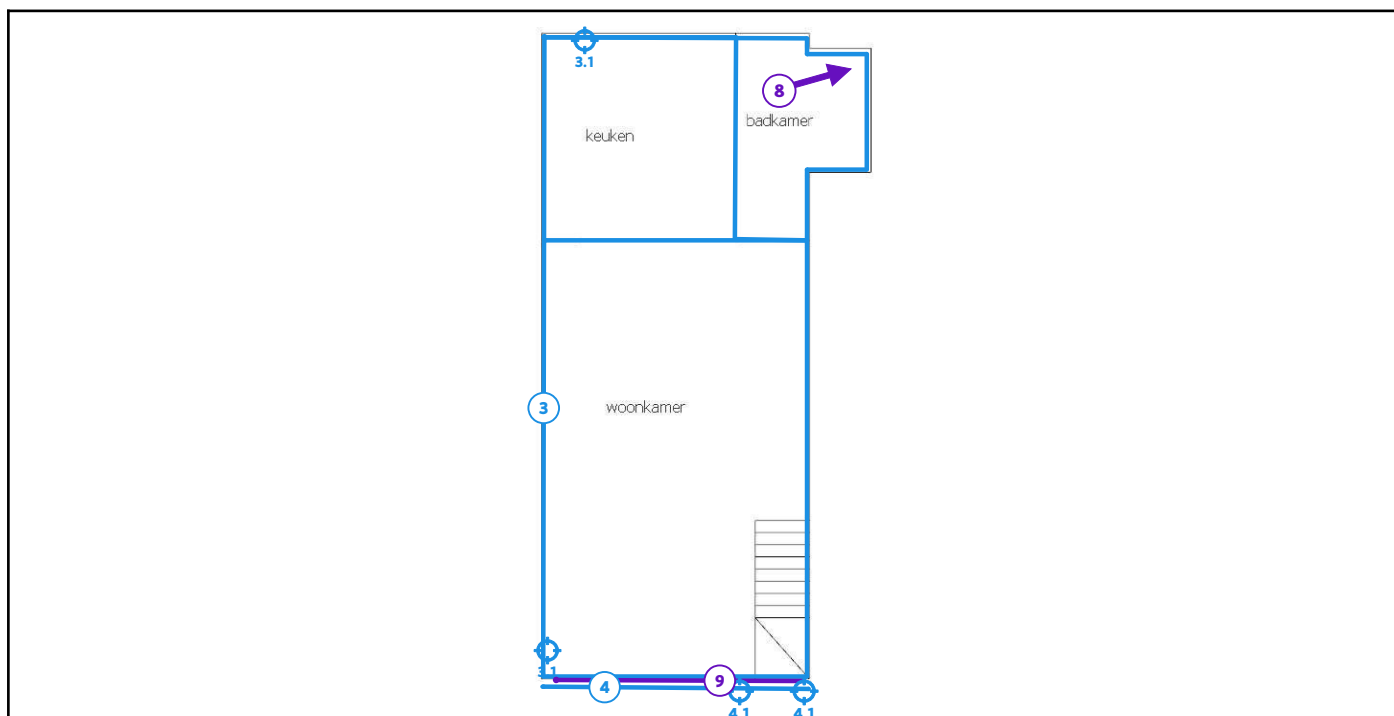
Plan 1.1: Gelijkvloers 0

Beschrijving	Type	Actie
3. Pleisterwerk gips binnenmuren	Geen asbest	-
3.1 Code: 1-MM-PM-SV	Mengmonster	-
4. Crepi cement buitengevels	Geen asbest	-
4.1 Code: 2-MM-CC-SV	Mengmonster	-
8. Materialen aan stookketel (dichtingen, isolerend materiaal,...)	Overige ruimte of materiaal	-
9. Afdichtingsmateriaal aan schrijnwerk (mastiek, kit,)	Overige ruimte of materiaal	-

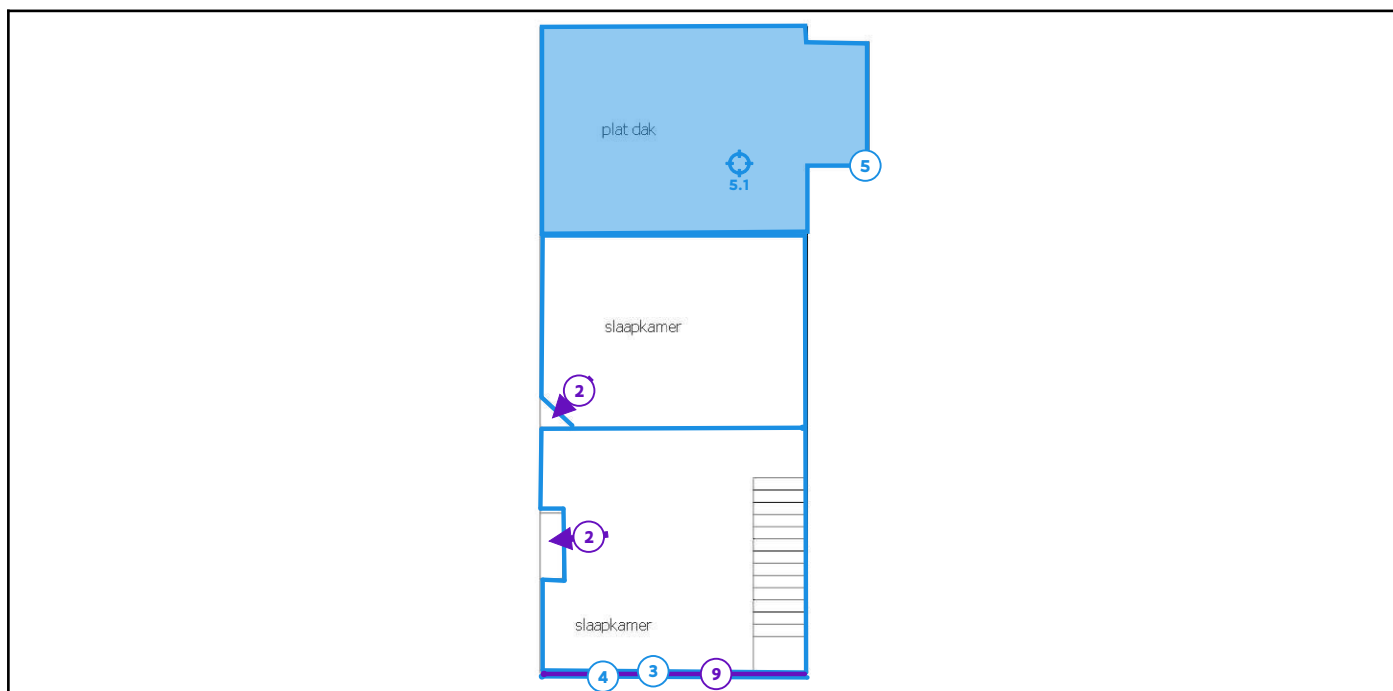
Plan 1.2: Verdieping +1

Beschrijving	Type	Actie
2. Schouwinhoud	Beperking	-
3. Pleisterwerk gips binnenmuren	Geen asbest	-
4. Crepi cement buitengevels	Geen asbest	-
5. Roofing dakbedekking	Geen asbest	-
5.1 Code: 3-PM-RF-SV	Puntmonster	-
9. Afdichtingsmateriaal aan schrijnwerk (mastiek, kit,)	Overige ruimte of materiaal	-

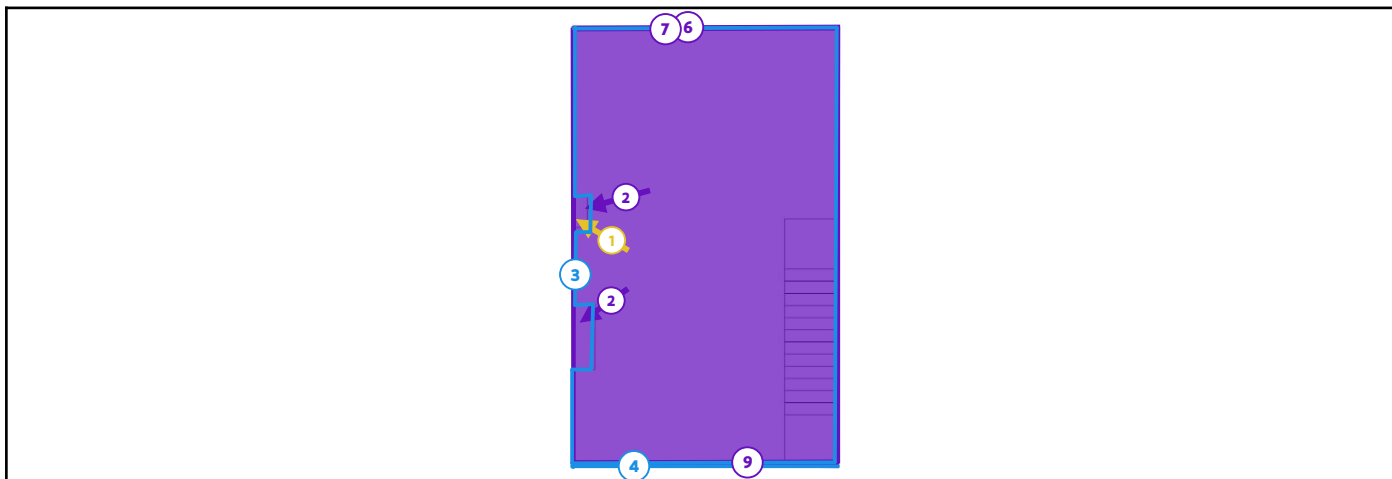
Plan 1.3: Zolder +2

Beschrijving	Type	Actie
1. Rookgaskanaal (cementgebonden)	Asbestmateriaal	Zorgvuldig beheren
2. Schouwinhoud	Beperking	-
3. Pleisterwerk gips binnenmuren	Geen asbest	-
4. Crepi cement buitengevels	Geen asbest	-
6. Dakbedekking dakpannen	Overige ruimte of materiaal	-
7. Materialen onder de dakbedekking (onderdak, ...)	Overige ruimte of materiaal	-
9. Afdichtingsmateriaal aan schrijnwerk (mastiek, kit,)	Overige ruimte of materiaal	-

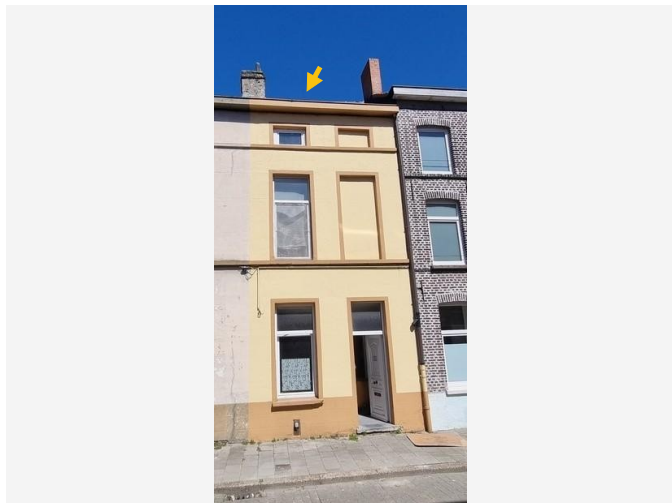
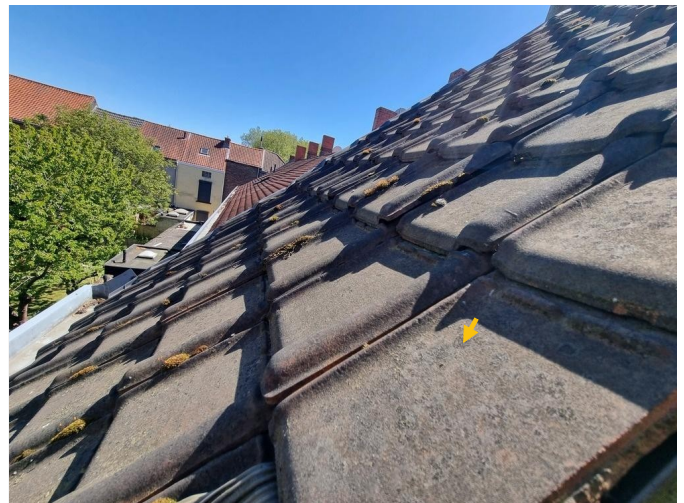
Beschrijving	Notitie	Terug te vinden op plannen
Fiche 6: Dakbedekking dakpannen	De dakbedekking bestaat uit een niet asbestverdacht materiaal.	Plan 1.3: Zolder +2
Fiche 7: Materialen onder de dakbedekking (onderdak, ...)	Bij de inspectie van de dakconstructie werd vastgesteld dat er geen asbestverdacht onderdak aanwezig is in de dakstructuur van de woning.	Plan 1.3: Zolder +2
Fiche 8: Materialen aan stookketel (dichtingen, isolerend materiaal,...)	Er werden geen asbestverdachte materialen aan de stookketel waargenomen.	Plan 1.1: Gelijkvloers 0
Fiche 9: Afdichtingsmateriaal aan schrijnwerk (mastiek, kit,)	Het schrijnwerk werd afgekit met een niet asbestverdacht materiaal.	Plan 1.1: Gelijkvloers 0 Plan 1.2: Verdieping +1 Plan 1.3: Zolder +2
