Asbestinventarisatetest

Kouterstraat 47A, 9140 Temse

Attestnummer : 20260423-000224.001

Uitgegeven op : 23.04.2026

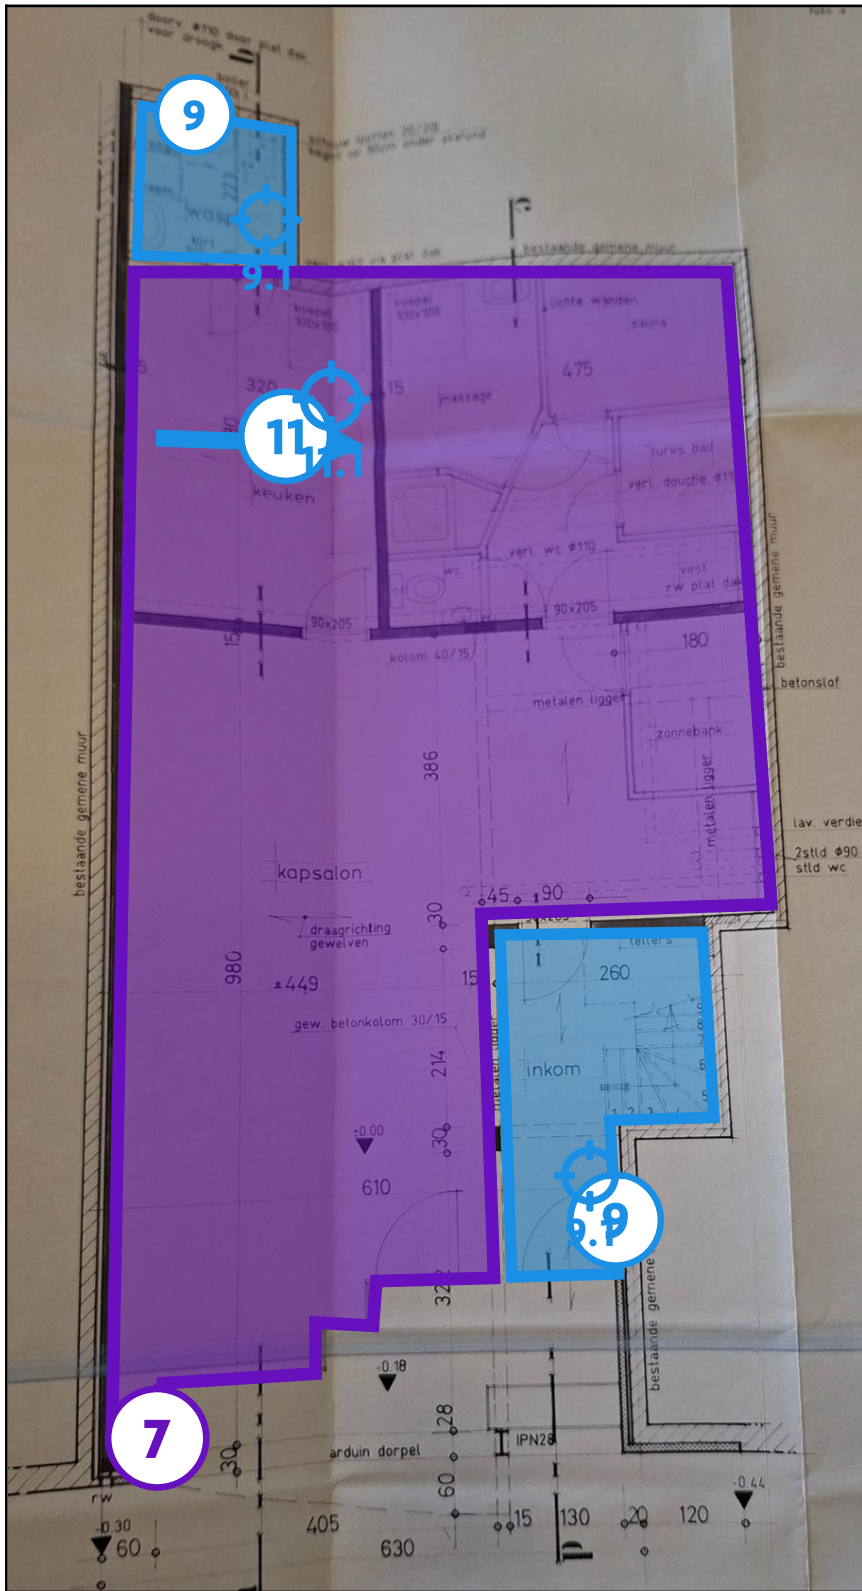
Plan 1.2: grondplan gelijkvloers

7. Verlaagd plafond	Advies	-
9. Pleisterwerk plafonds	Geen asbest	-
9.1 Code: KO2	Mengmonster	-
11. Coating spoelbak	Geen asbest	-
11.1 Code: KO6	Puntmonster	-

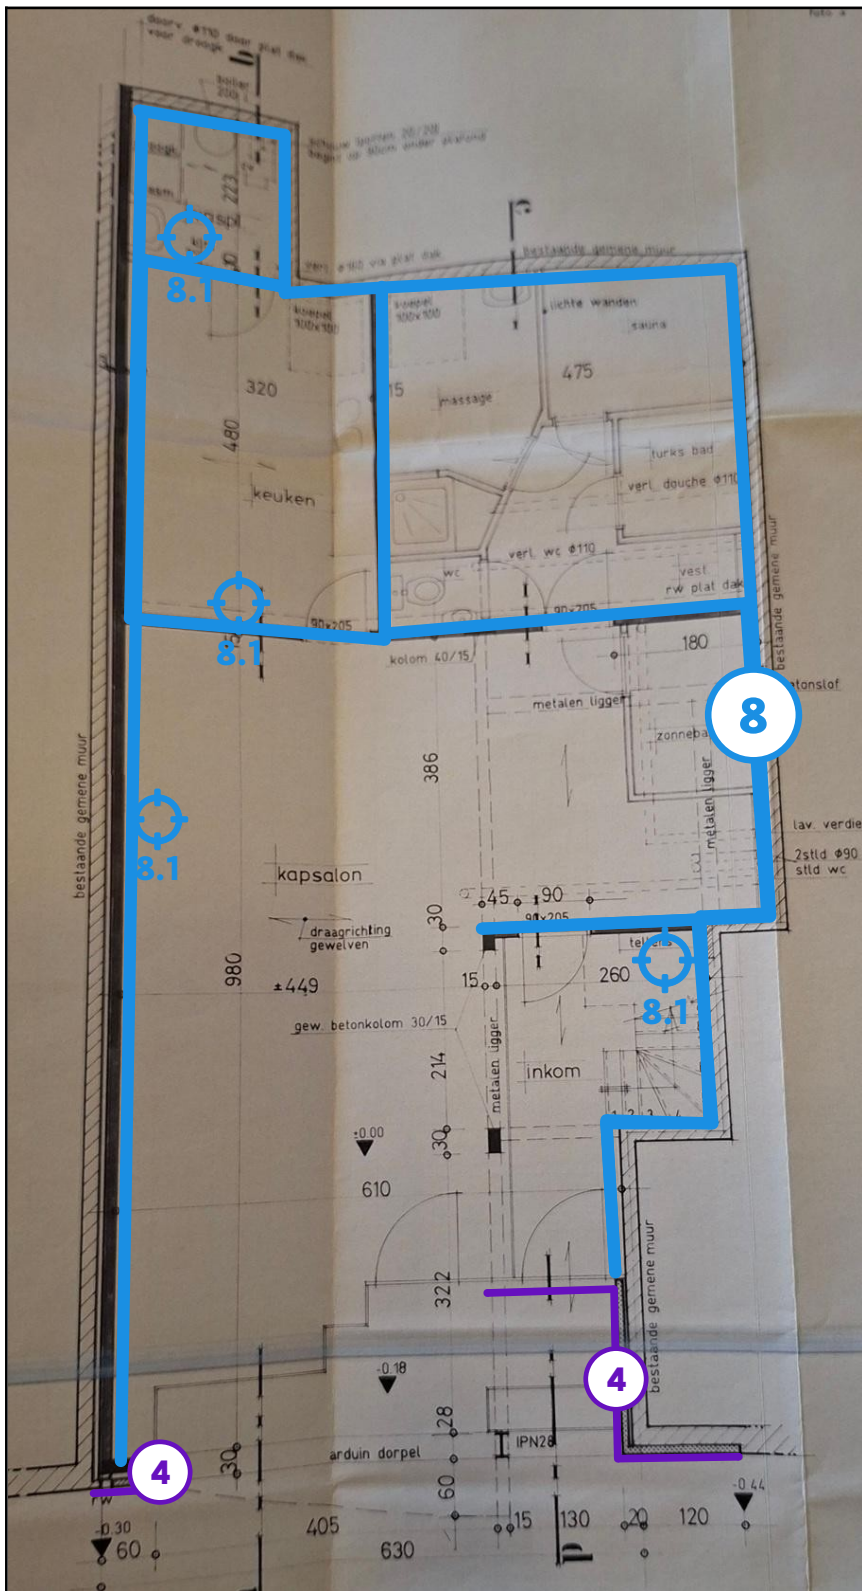
Plan 1.3: grondplan gelijkvloers pleister wanden

4. Niet asbestverdachte crepi (buitenzijde voorgevel)	Advies	-
8. Pleisterwerk wanden	Geen asbest	-
8.1 Code: KO1	Mengmonster	-

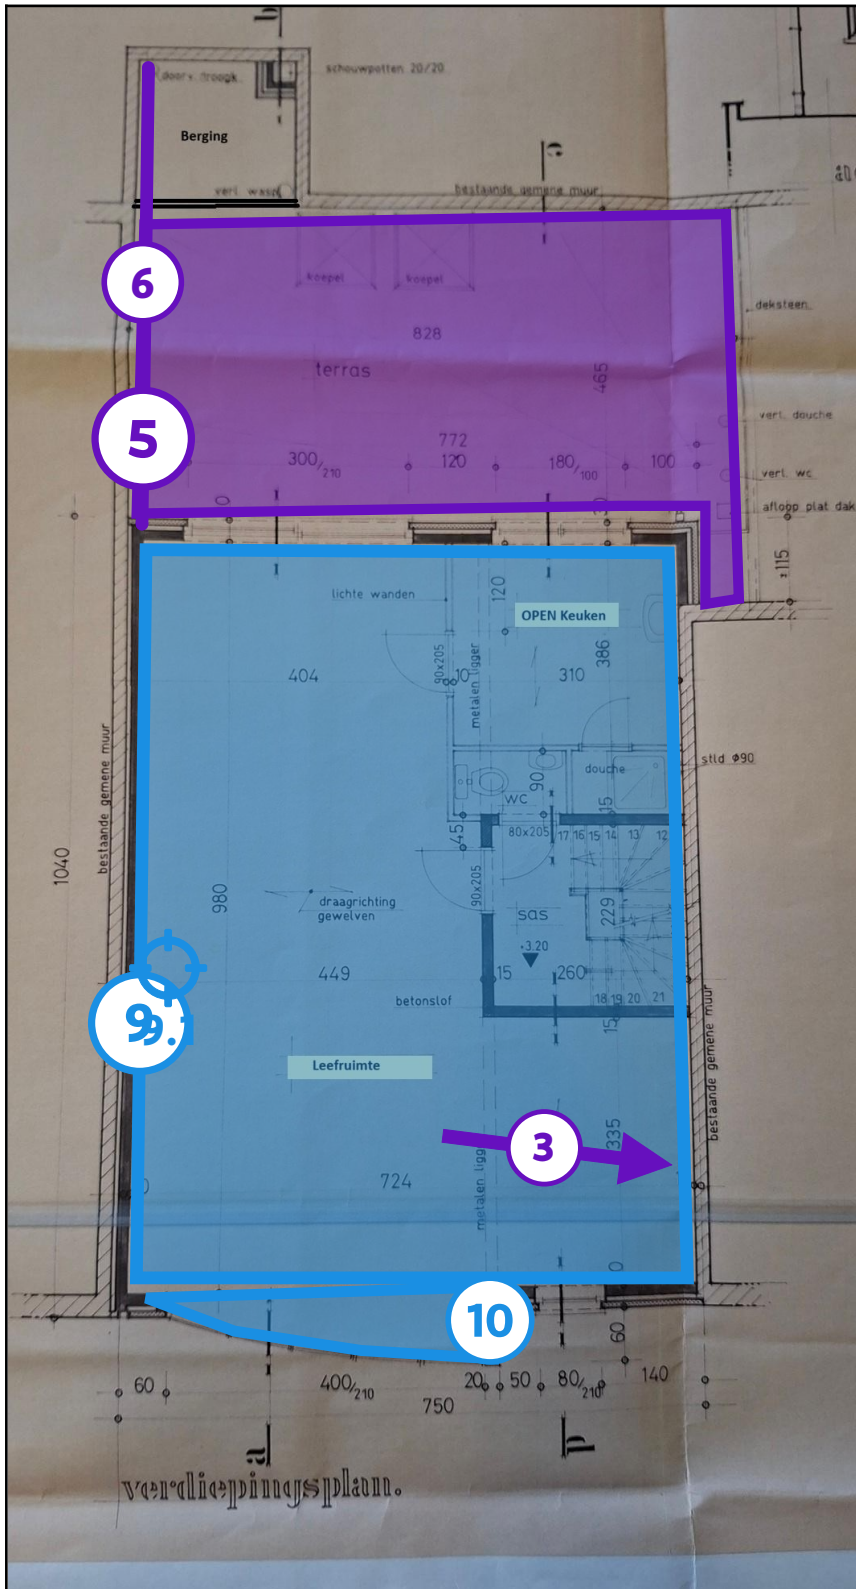
Plan 1.4: grondplan verdieping

3. Kachelkoord (niet asbestverdacht)	Advies	-
5. Aanpalende gevel met leien	Advies	-
6. EPDM dakbedekking	Advies	-
9. Pleisterwerk plafonds	Geen asbest	-
9.1 Code: KO2	Mengmonster	-
10. Roofing (terras aan slaapkamer 1)	Geen asbest	-

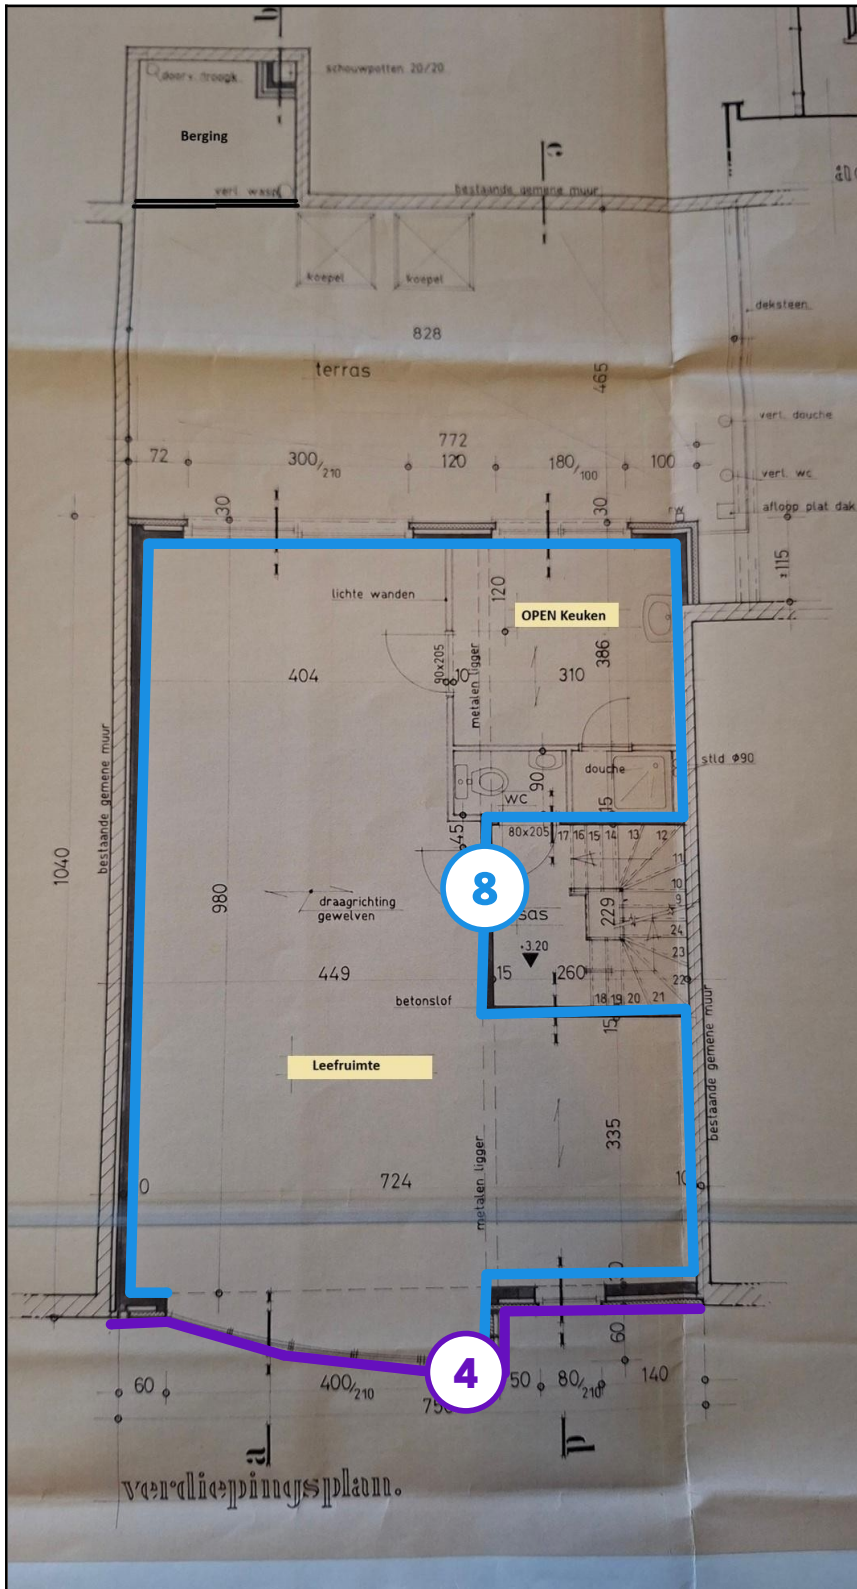
Plan 1.5: grondplan verdieping pleister wanden

4. Niet asbestverdachte crepi (buitenzijde voorgevel)	Advies	-
8. Pleisterwerk wanden	Geen asbest	-

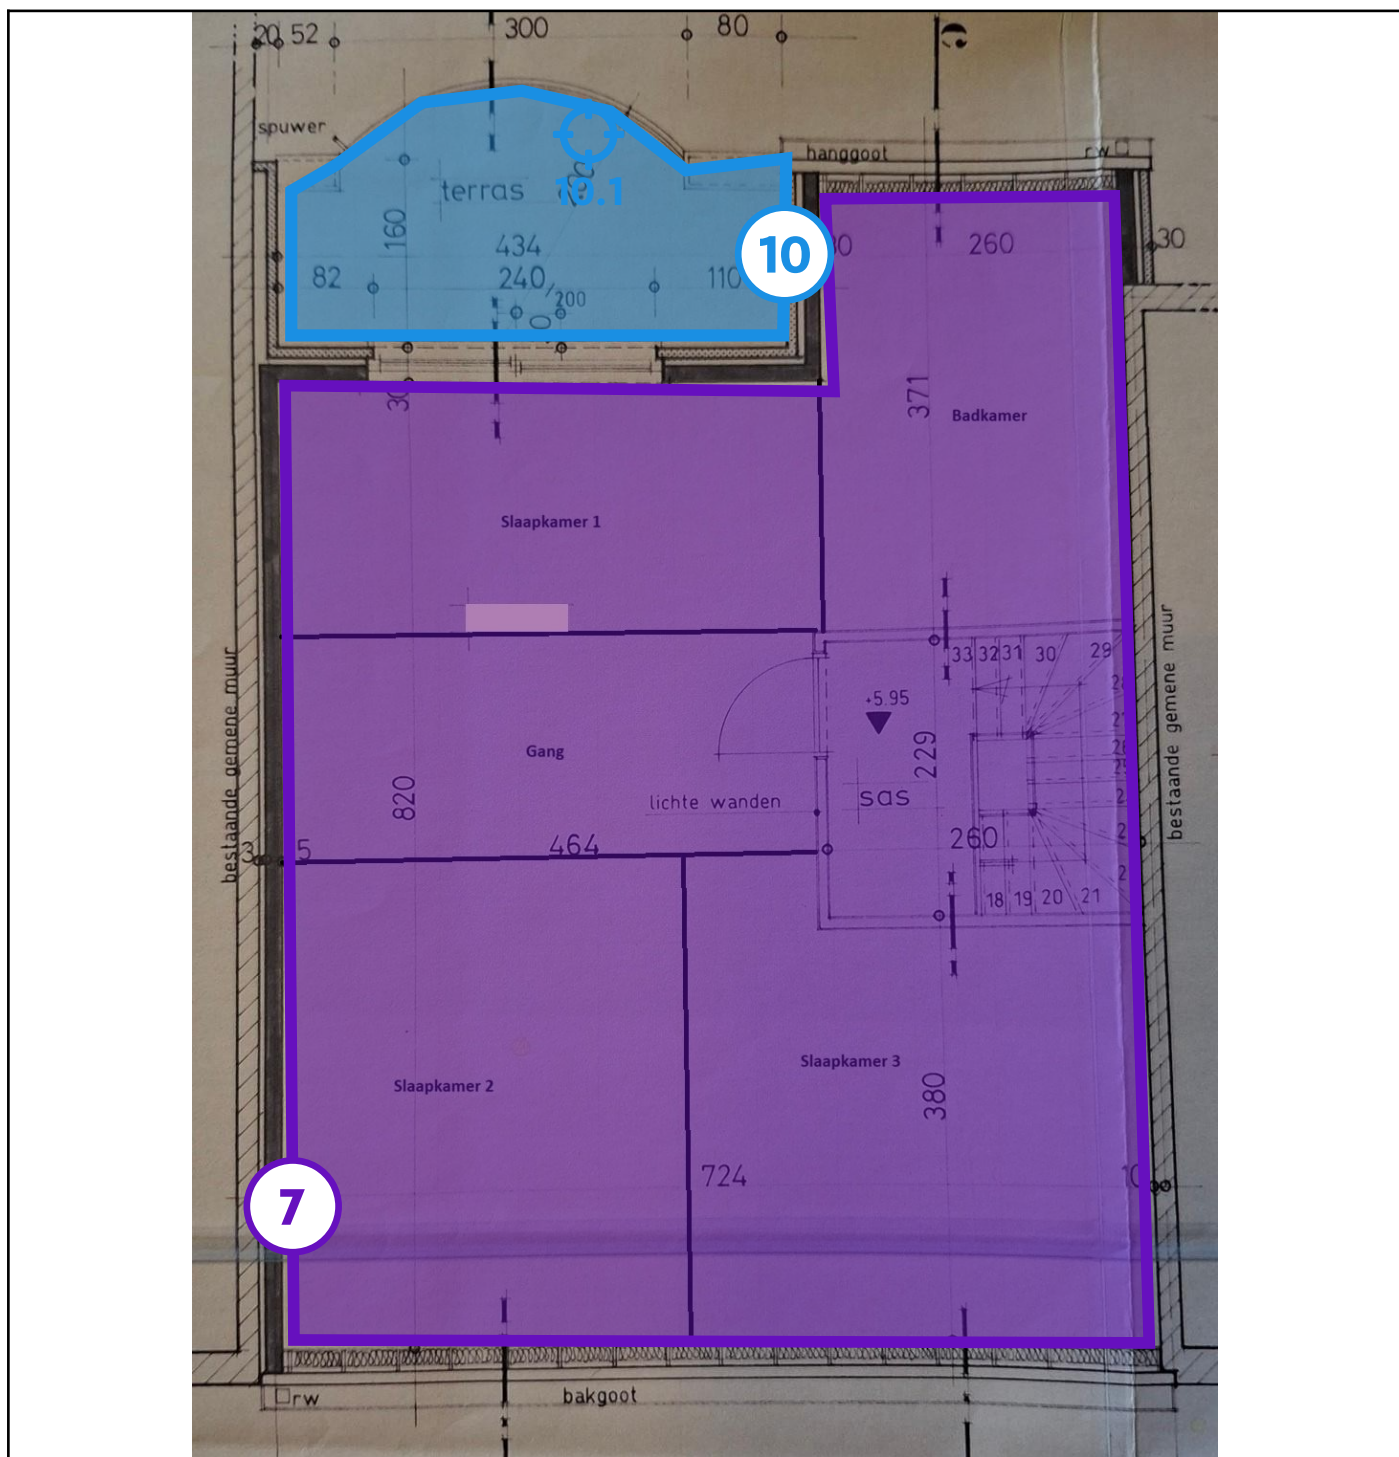
Plan 1.6: grondplan zolderverdieping

Beschrijving	Type	Actie
7. Verlaagd plafond	Advies	-
10. Roofing (terras aan slaapkamer 1)	Geen asbest	-

10.1 Code: KO3	Puntmonster	-
----------------	-------------	---

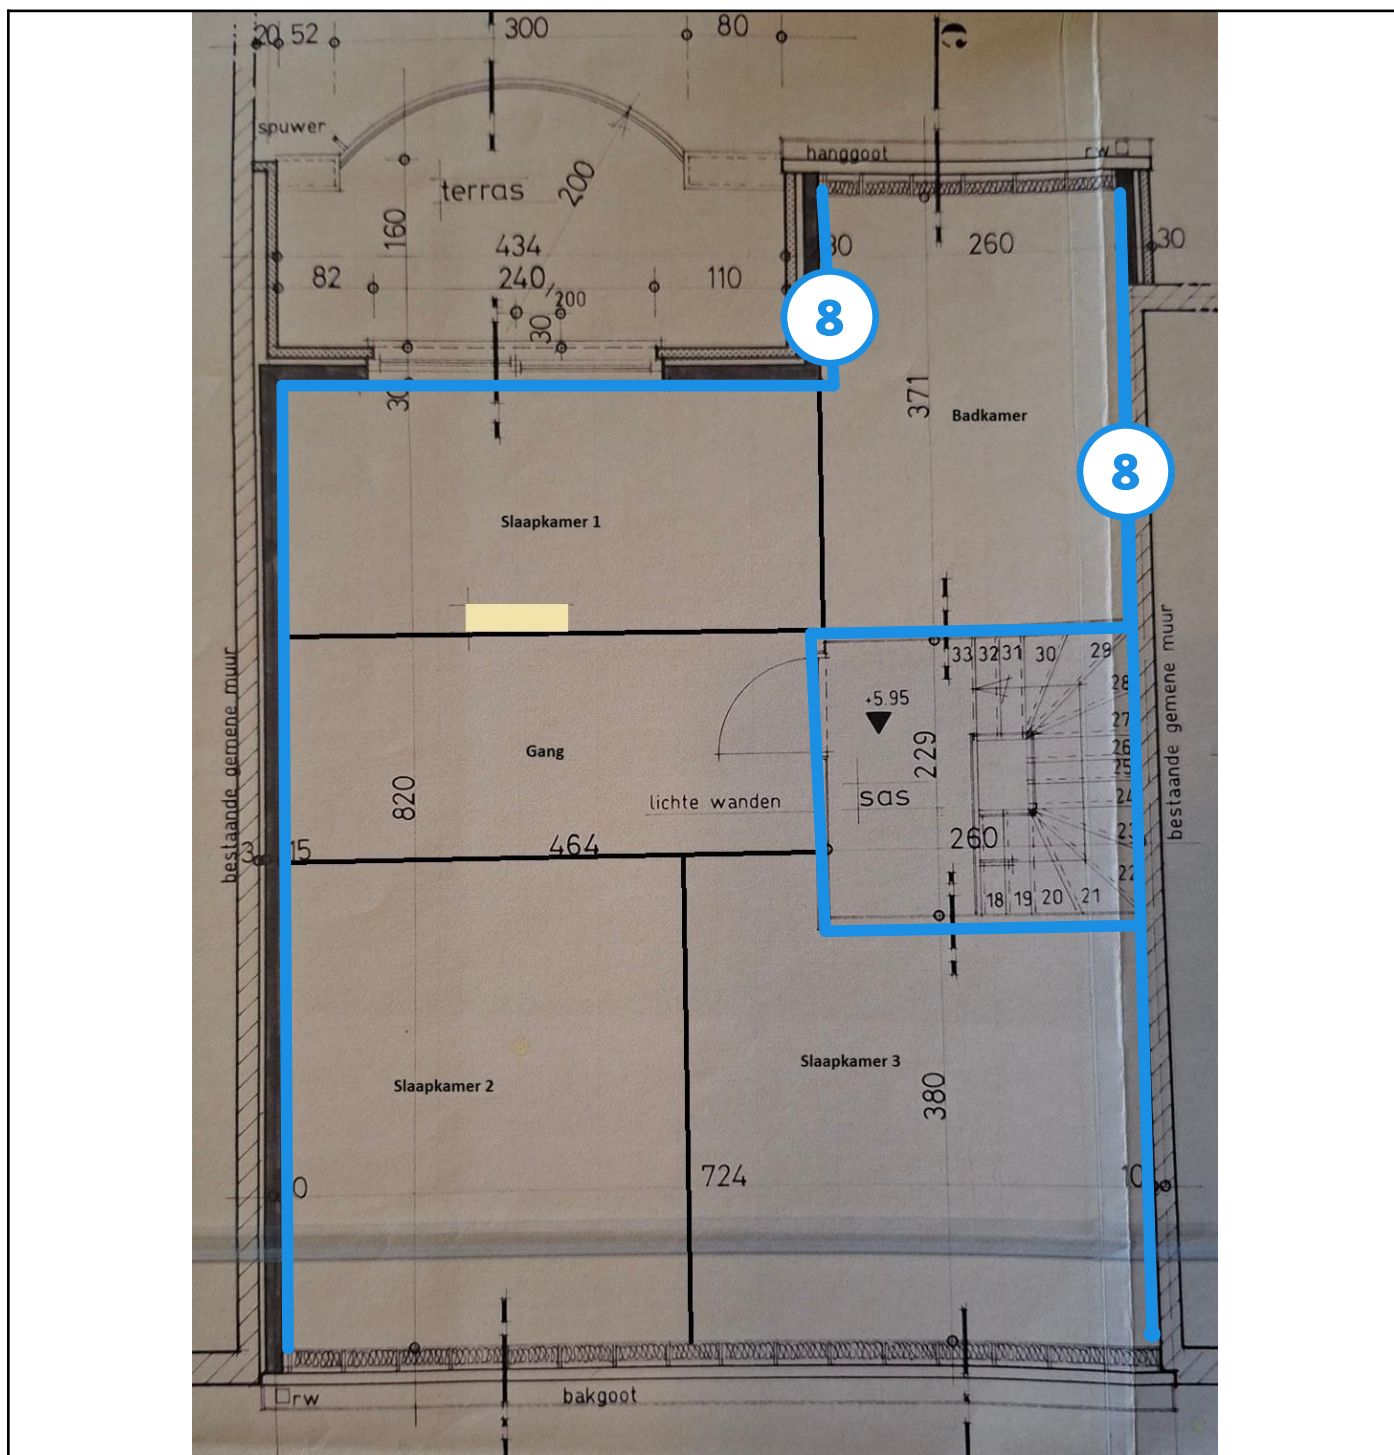
Plan 1.7: grondplan zolderverdieping pleister wanden

Beschrijving	Type	Actie
8. Pleisterwerk wanden	Geen asbest	-

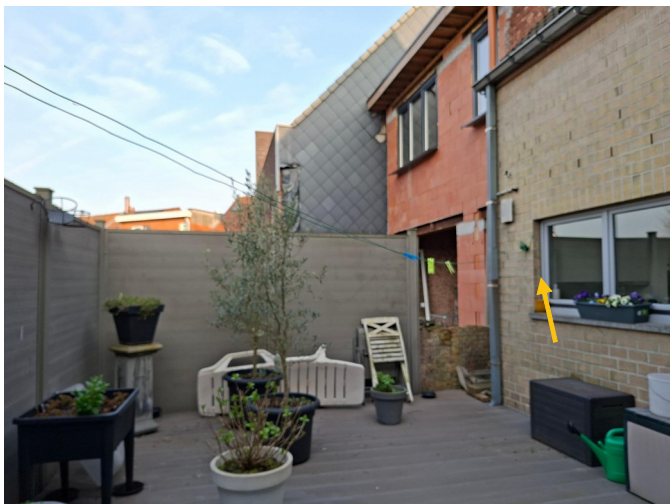
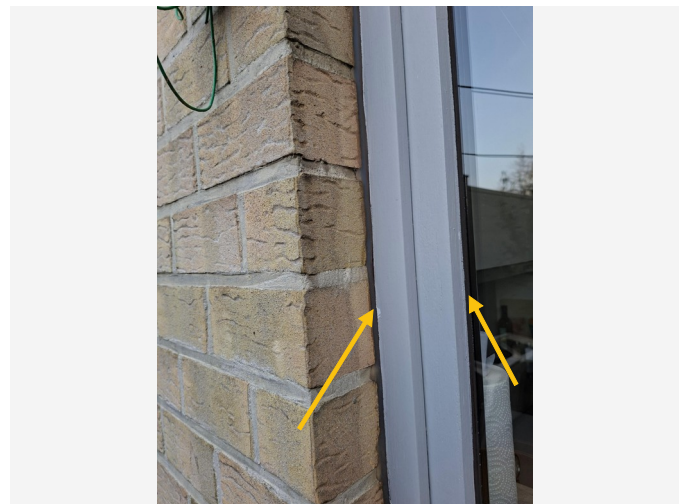
Beschrijving	Notitie	Terug te vinden op plannen
Fiche 12: afwezigheid asbestverdachte mastiek	-	-
Fiche 13: Onderdak kunststof	De aanwezigheid van dit onderdak (kunststof) impliceert de afwezigheid van (asbestverdachte) onderdakplaten.	-
