# Asbestinventarisatetest

Wilgenstraat 6, 9150 Beveren-Kruibeke-Zwijndrecht

Attestnummer : 20260910-000276.000

Uitgegeven op : 10.09.2026

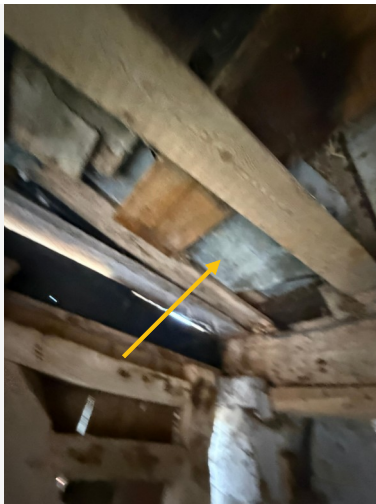
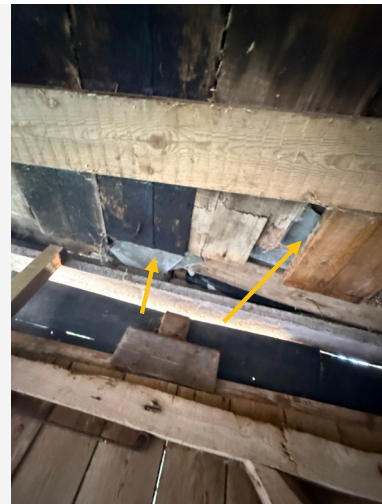
| Identificatiemethode | De asbestdeskundige beoordeelt het materiaal als asbesthoudend, en dit zonder monsternamen. |

- Eenvoudige handelingen: mag via doe-het-zelf of door werknemer(s) met opleidingsattest eenvoudige handelingen  
Deze toepassing kan door een aannemer die over een opleidingsattest eenvoudige handelingen beschikt of door een particulier (doe-het-zelf), verwijderd worden indien er geen verhoogd risico op vrijgave van asbestvezels (max. concentratie 0,01 vezels/cm<sup>3</sup> - CODEX Art. VI.3-54) ontstaat en de toepassing voorafgaand wordt gefixeerd/bevochtigd; de individuele elementen zonder machinale werktuigen en zonder breken of gooien een voor een losgemaakt worden; en ten slotte in gesloten verpakking weggevoerd worden naar een erkend afvalpunt (recyclagepark).

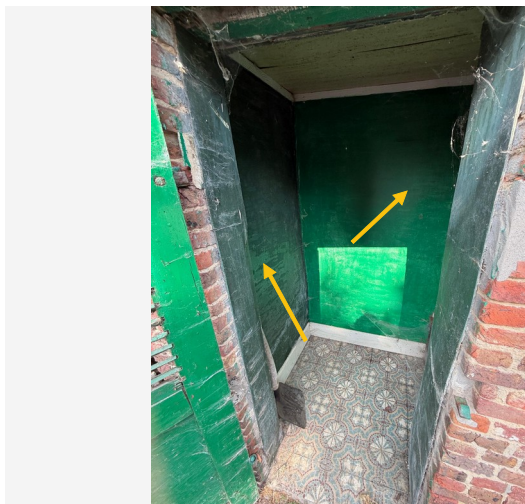
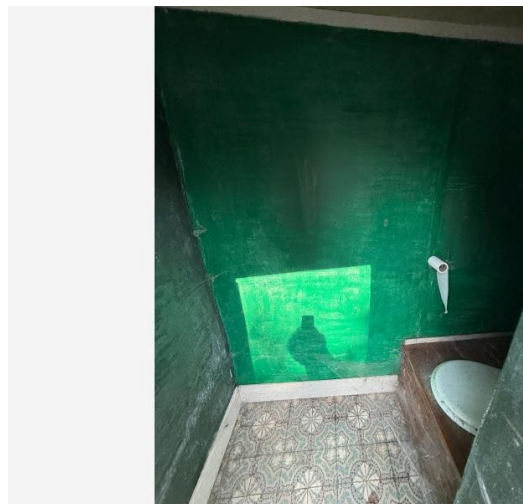
| Identificatiemethode | <p>De asbestdeskundige beoordeelt het materiaal als asbestverdacht en dus asbesthoudend, en dit zonder monsternamen.</p> <p>Motivatie: De opdrachtgever weigert om het materiaal te laten bemonsteren.</p> |

- Eenvoudige handelingen: mag via doe-het-zelf of door werknemer(s) met opleidingsattest eenvoudige handelingen  
Deze toepassing kan door een aannemer die over een opleidingsattest eenvoudige handelingen beschikt of door een particulier (doe-het-zelf), verwijderd worden indien er geen verhoogd risico op vrijgave van asbestvezels (max. concentratie 0,01 vezels/cm<sup>3</sup> - CODEX Art. VI.3-54) ontstaat en de toepassing voorafgaand wordt gefixeerd/bevochtigd; de individuele elementen zonder machinale werktuigen en zonder breken of gooien een voor een losgemaakt worden; en ten slotte in gesloten verpakking weggevoerd worden naar een erkend afvalpunt (recyclagepark).

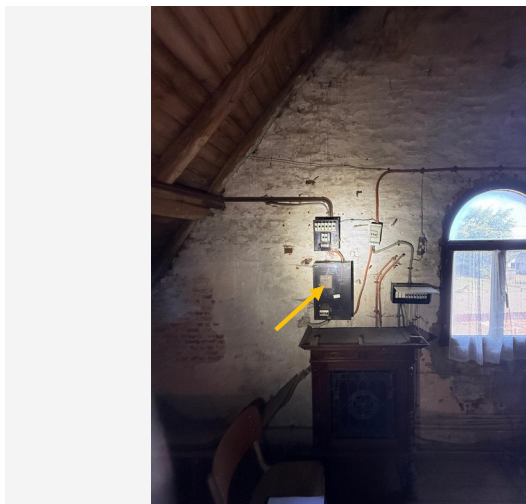
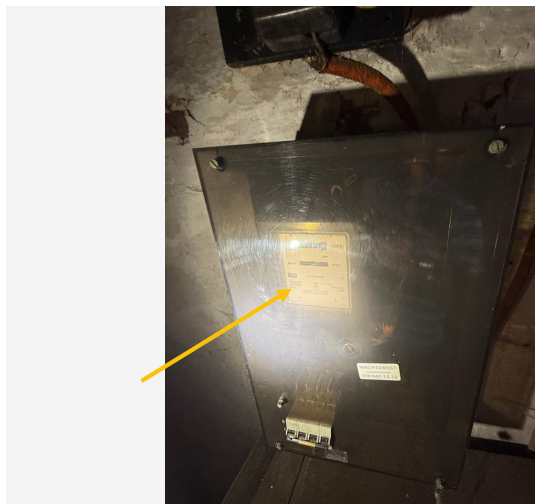
| Identificatiemethode | <p>De asbestdeskundige beoordeelt het materiaal als asbestverdacht en dus asbesthoudend, en dit zonder monsternamen.</p> <p>Motivatie: De opdrachtgever weigert om het materiaal te laten bemonsteren.</p> |

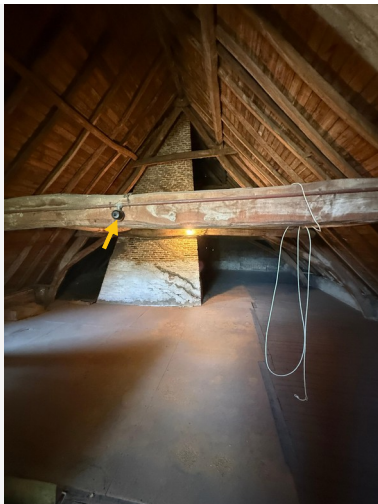
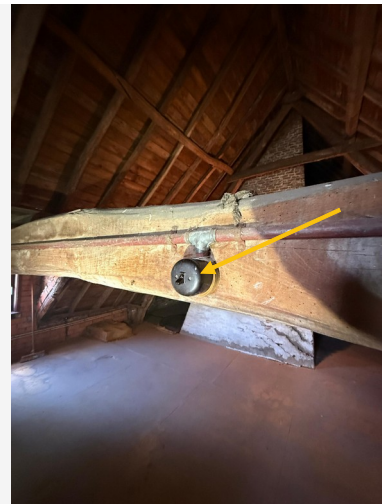
| Identificatiemethode | <p>De asbestdeskundige beoordeelt het materiaal als asbestverdacht en dus asbesthoudend, en dit zonder monsternamen.</p> <p>Motivatie: De materialen behoren niet toe aan de eigenaar voor wie de asbestdeskundige de asbestinventaris uitvoert.</p> |

- Eenvoudige handelingen: mag via doe-het-zelf of door werknemer(s) met opleidingsattest eenvoudige handelingen  
Deze toepassing kan door een aannemer die over een opleidingsattest eenvoudige handelingen beschikt of door een particulier (doe-het-zelf), verwijderd worden indien er geen verhoogd risico op vrijgave van asbestvezels (max. concentratie 0,01 vezels/cm<sup>3</sup> - CODEX Art. VI.3-54) ontstaat en de toepassing voorafgaand wordt gefixeerd/bevochtigd; de individuele elementen zonder machinale werktuigen en zonder breken of gooien een voor een losgemaakt worden; en ten slotte in gesloten verpakking weggevoerd worden naar een erkend afvalpunt (recyclagepark).

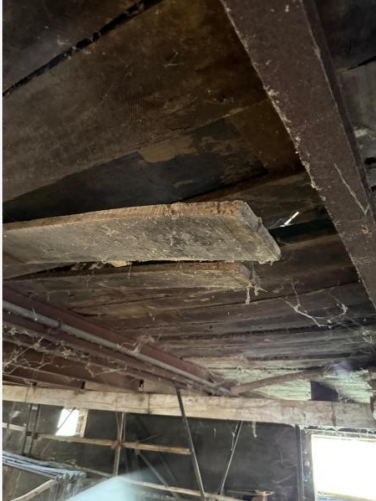
*Situeringsfoto*

**Uitleg van de asbestdeskundige:** Er is geen veilige toegang voorzien tot deze ruimte. De vloerplaten waren zeer rot en reeds doorgezakt.

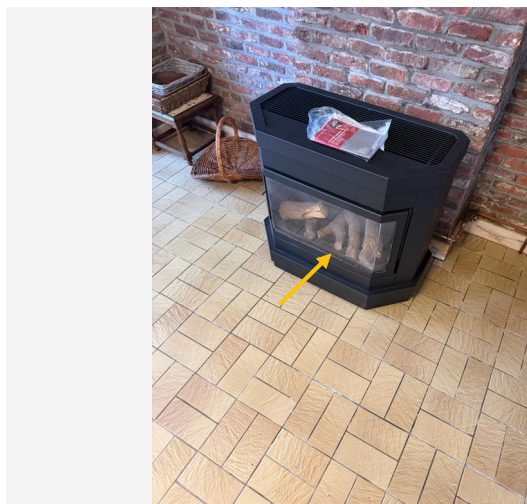
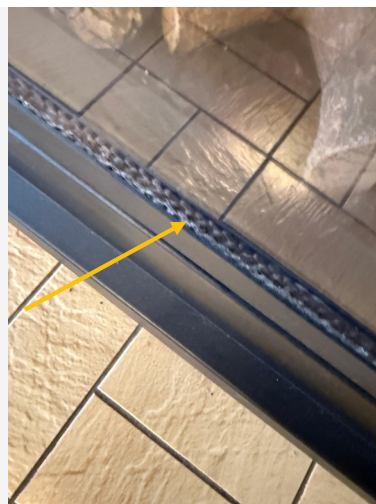
Niet-asbestverdachte koord in de kachel.

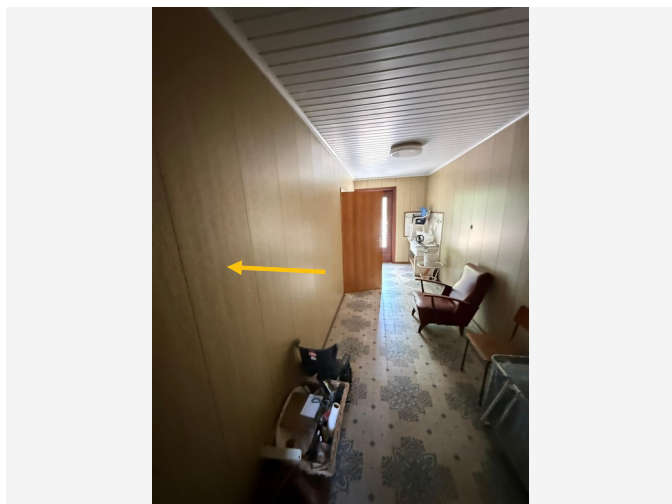
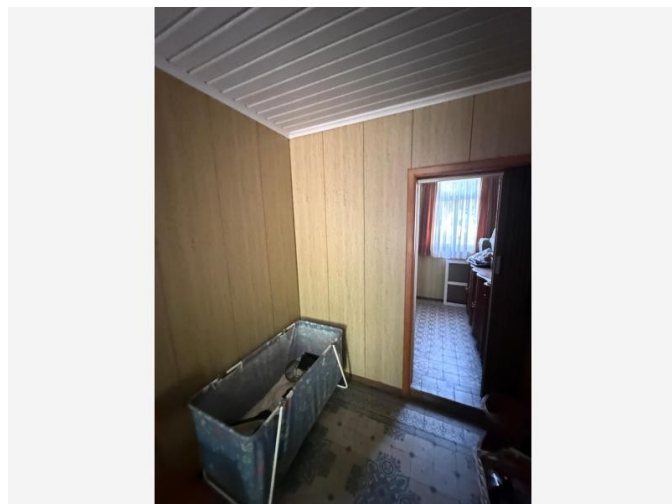
De muren werden afgewerkt met voorzetwanden die de inspectie van de bedekte structuur (opbouw, pleisterwerk) verhinderen.

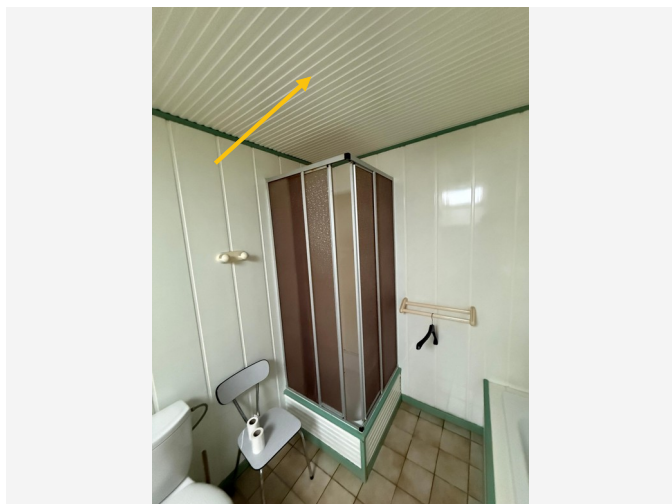
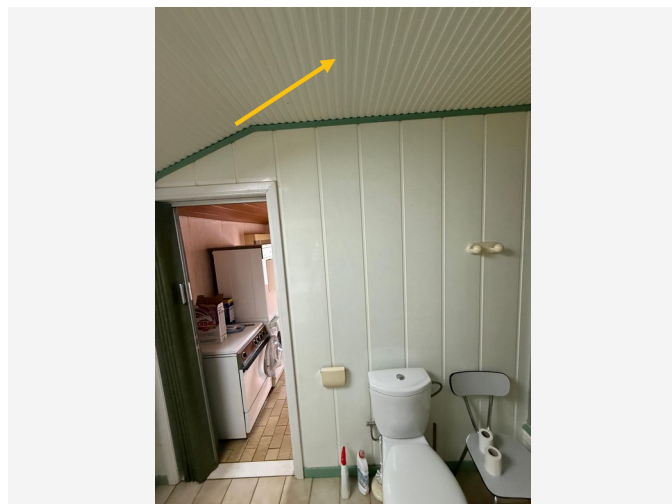
De plafonds werden afgewerkt met niet-asbestverdachte plafondplaten die de inspectie van de bedekte structuur (opbouw, pleisterwerk) verhinderen.

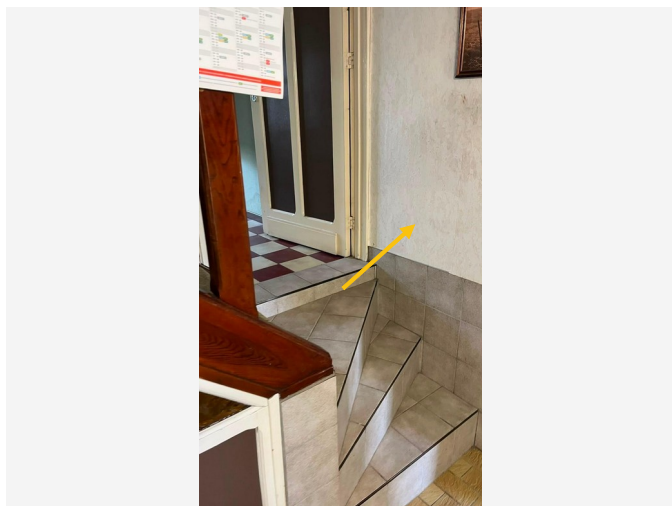
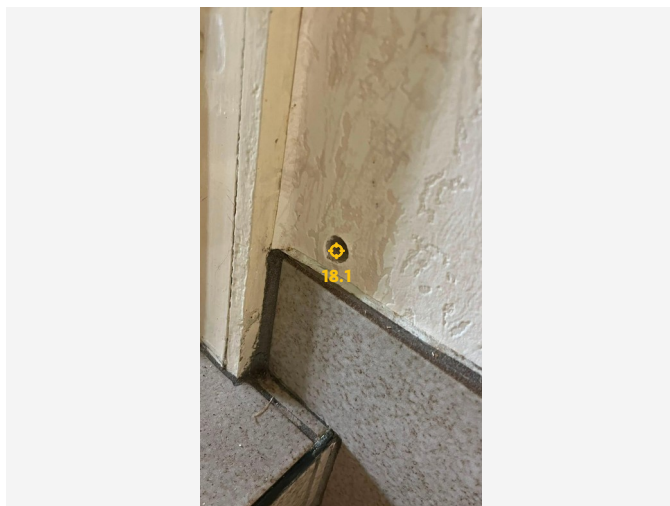
## Fiche 18: Pleisterwerk wanden

Geen asbest

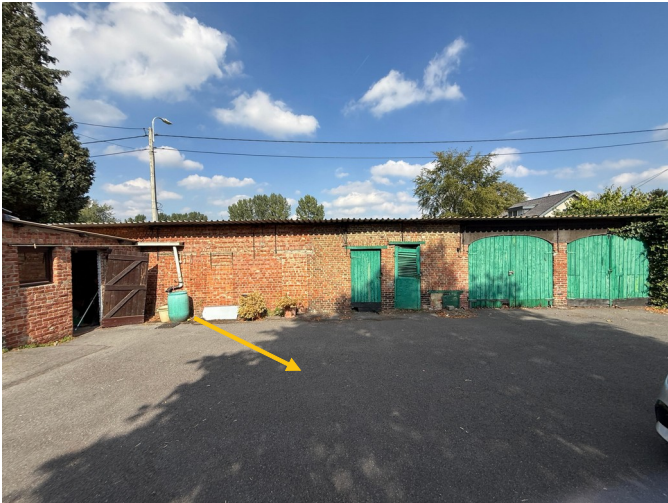
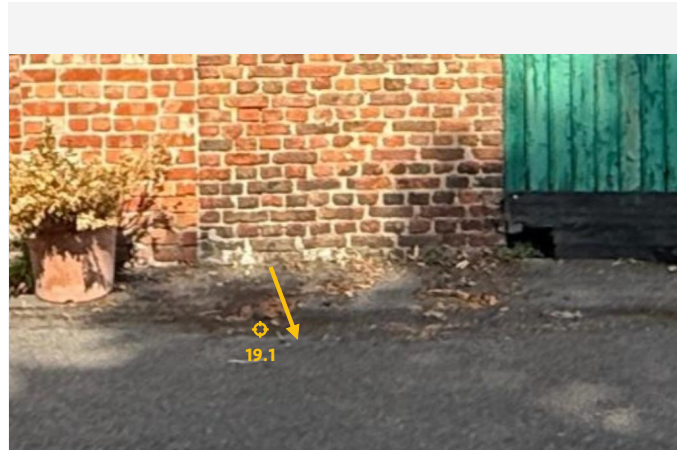
## Fiche 19: Asfaltering

Geen asbest

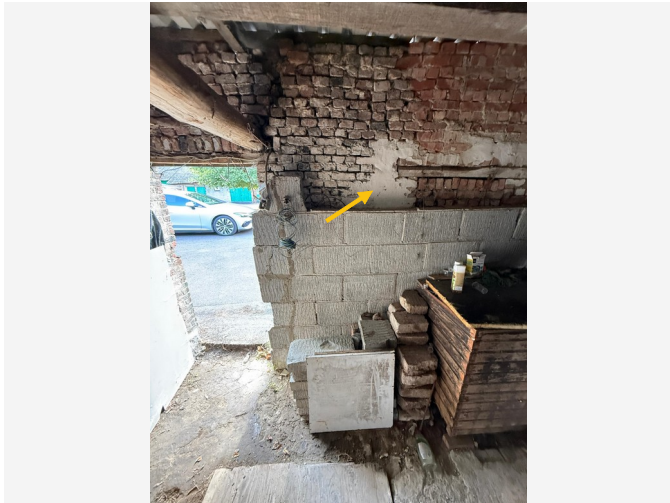
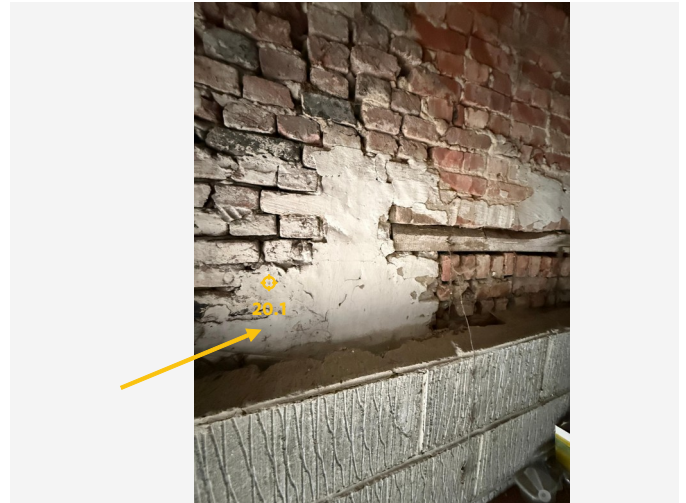
## Fiche 20: Cementering stallen

Geen asbest

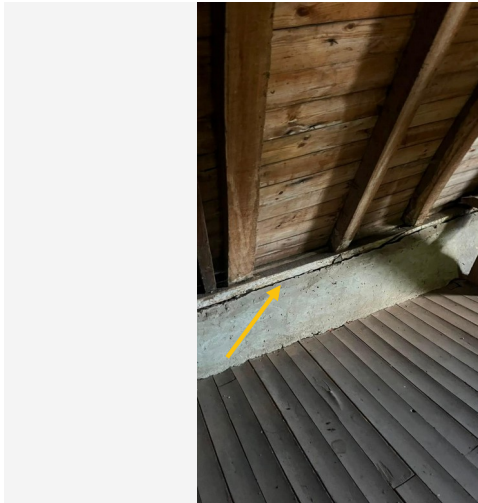
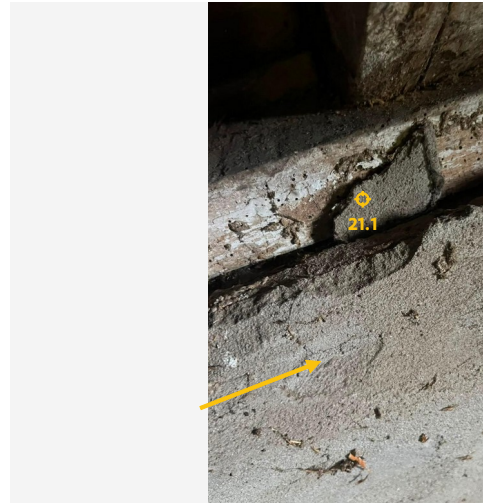
## Fiche 21: Cementering woning

Geen asbest

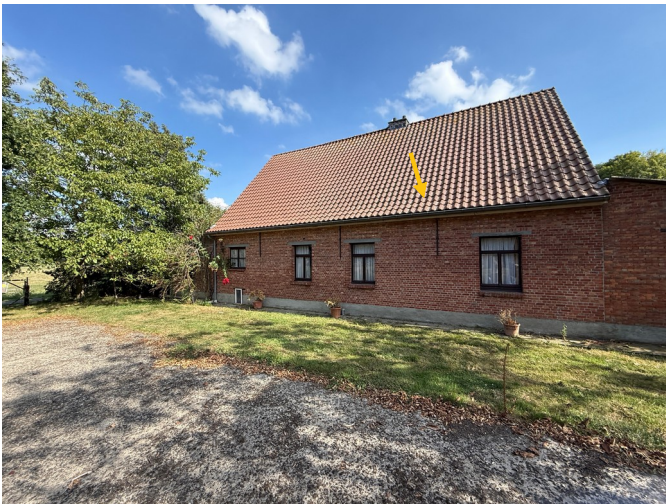
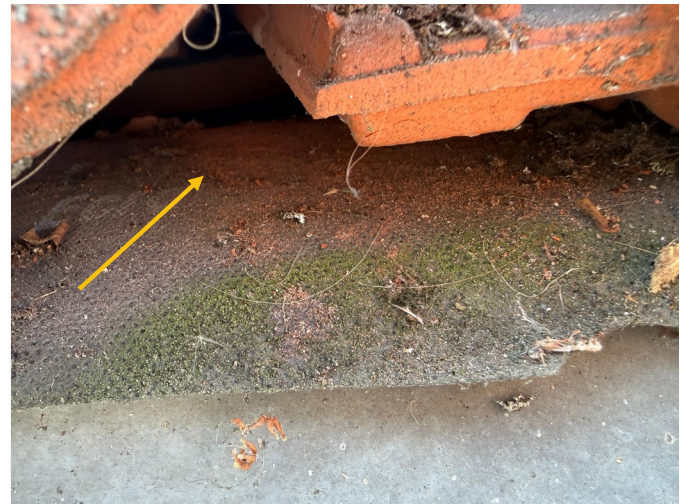
## Fiche 24: Onderdak folie

| Beschrijving | Notitie | Terug te vinden op plannen |
|---|---|---|
| Fiche 24: Onderdak folie | <p>Er werd een steekproefsgewijs onderzoek uitgevoerd, waarbij één pan werd opgehoften. Ter plaatse van deze steekproef werd er een niet-asbestverdachte onderdakfolie vastgesteld.</p> <p>De aanwezigheid van onderdakfolie impliceert de afwezigheid van (asbestverdachte ) onderdakplaten. Het valt echter niet 100% uit te sluiten dat er ondeliggend of op andere plaatsen (asbestverdachte) onderdakplaten zijn.</p> <p>In volgende situaties kan het mogelijk zijn dat er alsnog een asbesthoudend onderdak aanwezig zou zijn (niet-limitatieve lijst)</p> <ul style="list-style-type: none"><li>- De pan werd naast een velux opgehoften. De kans bestaat dat de velux werd geplaatst na selectieve verwijdering van de onderdakplaten</li><li>- Het onderdak zou ter plaatse vervangen/verwijderd kunnen zijn ten gevolge van een lek.</li><li>- Het onderdak werd plaatselijk vastgesteld in een andere bouwfase ten opzichte van ander bedakingen.</li></ul> | Plan 1.6: Plan dak |
