# Asbestinventarisatetest

Warandestraat 4, 9140 Temse

Attestnummer : 20260601-000318.000

**Asbestveilig** (maar mogelijk niet asbestvrij)

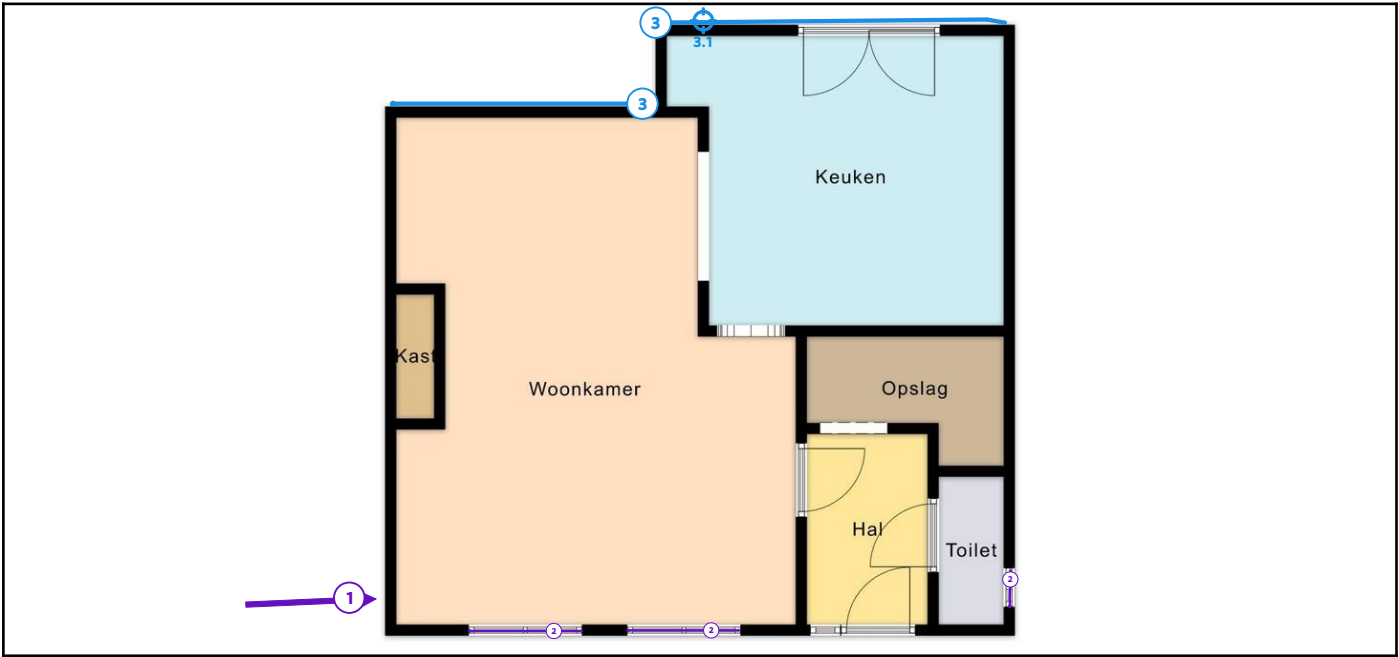
# Plan 1.1: Grondplan gelijkvloers

| Beschrijving | Type | Actie |
|---|---|---|
| 3.1 Code: MM02 | Mengmonster | - |

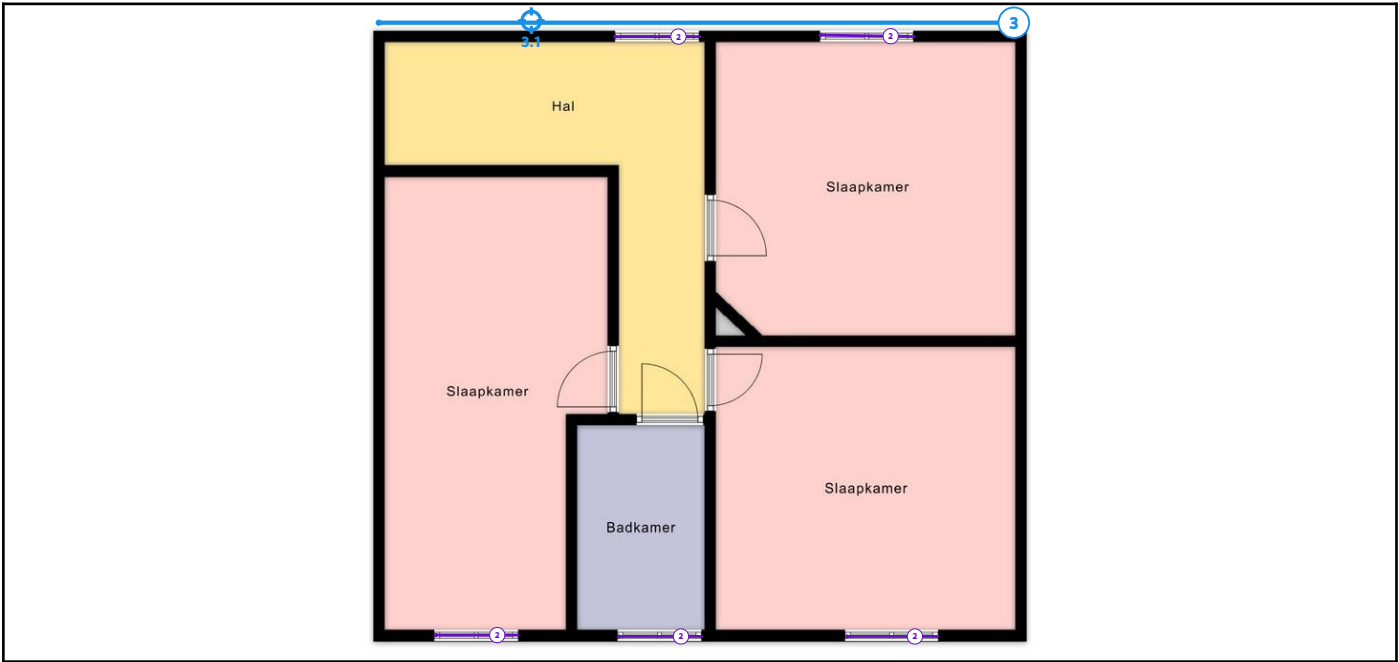
# Plan 1.2: Grondplan verdieping

| Beschrijving | Type | Actie |
|---|---|---|
| 3.1 Code: MM02 | Mengmonster | - |

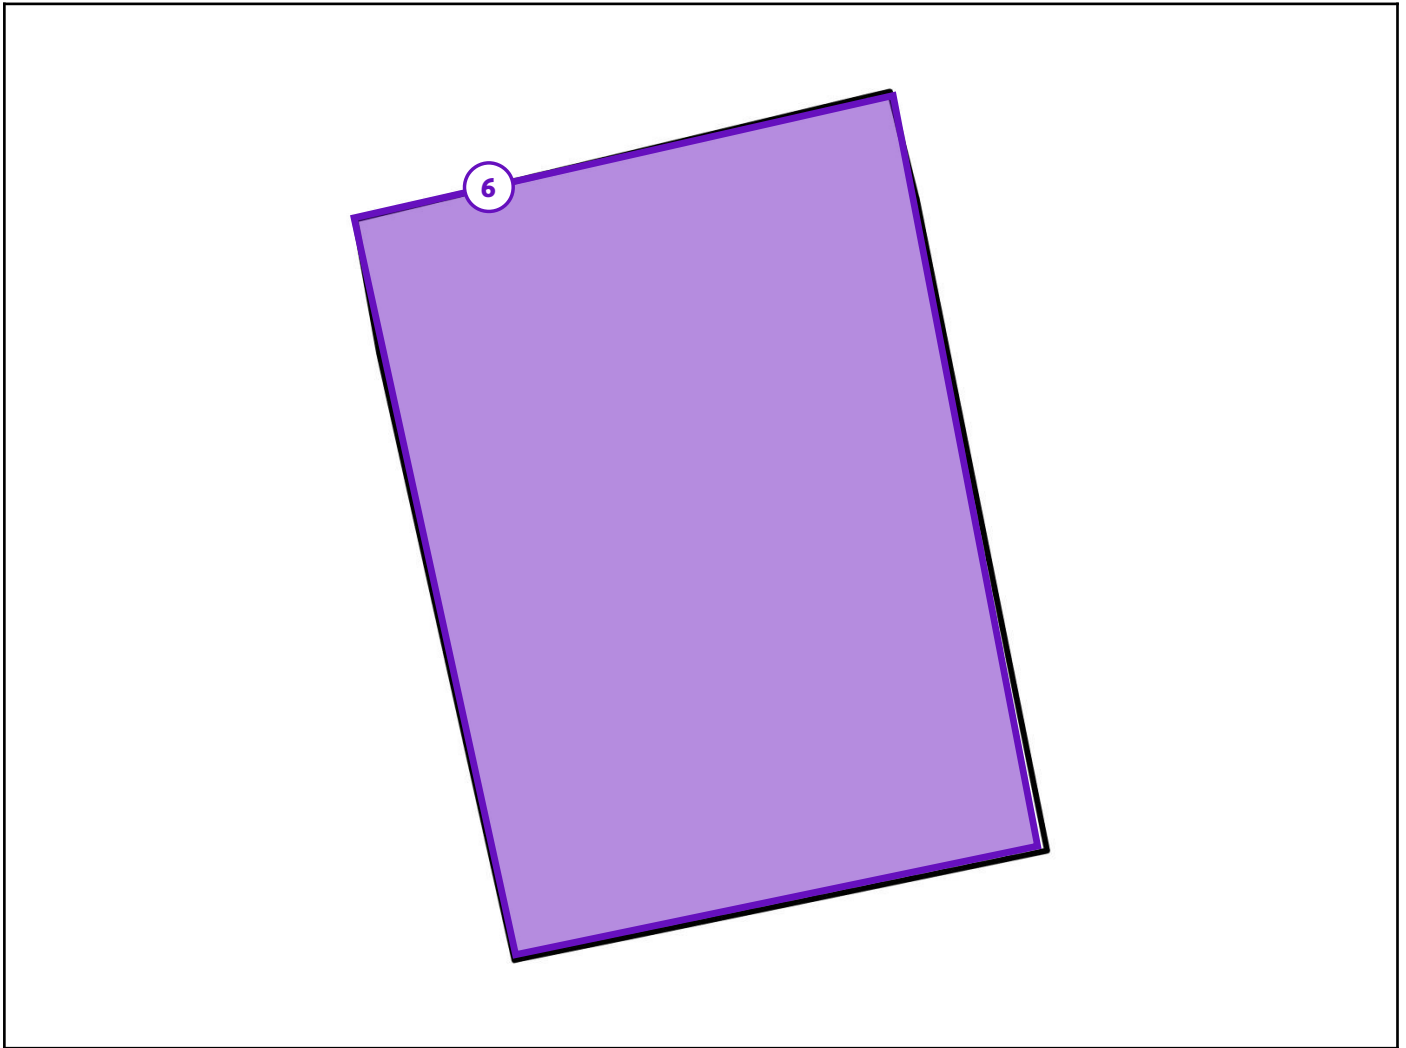
## Plan 1.4: Grondplan dak

| Beschrijving | Type | Actie |
|---|---|---|
| 6. Dakbedekking dakpannen - woning | Overige ruimte of materiaal | - |

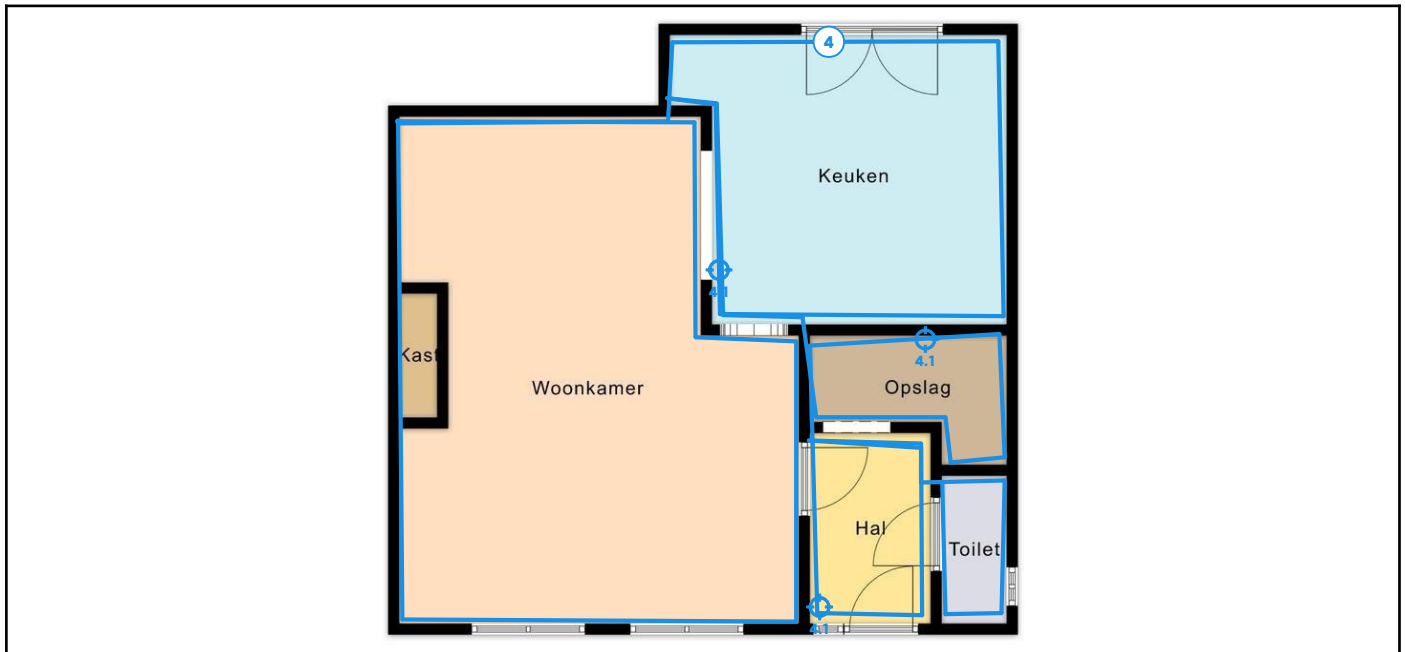
## Plan 1.5: Grondplan gelijkvloers muren

| Beschrijving | Type | Actie |
|---|---|---|
| 4.1 Code: MM01 | Mengmonster | - |

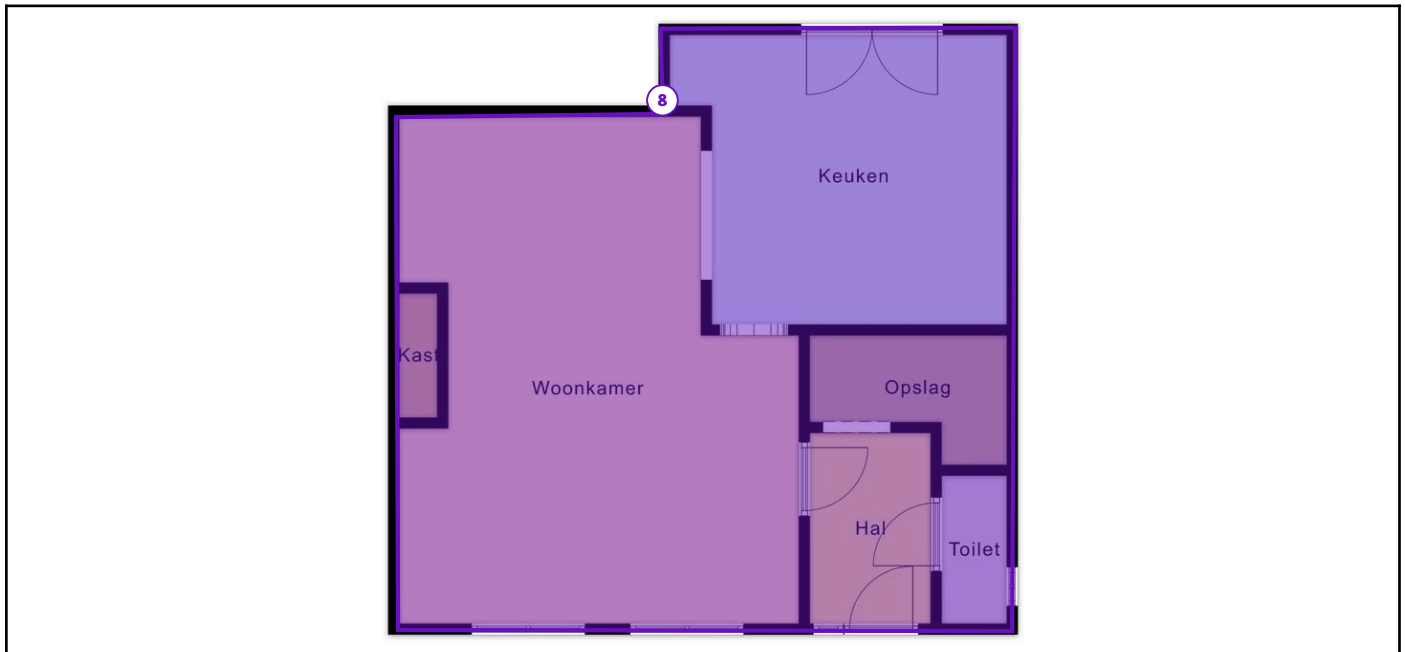
## Plan 1.6: Grondplan gelijkvloers plafonds

| Beschrijving | Type | Actie |
|---|---|---|
| 8. Gedeeltelijk geen pleisterwerk plafond aanwezig | Overige ruimte of materiaal | - |

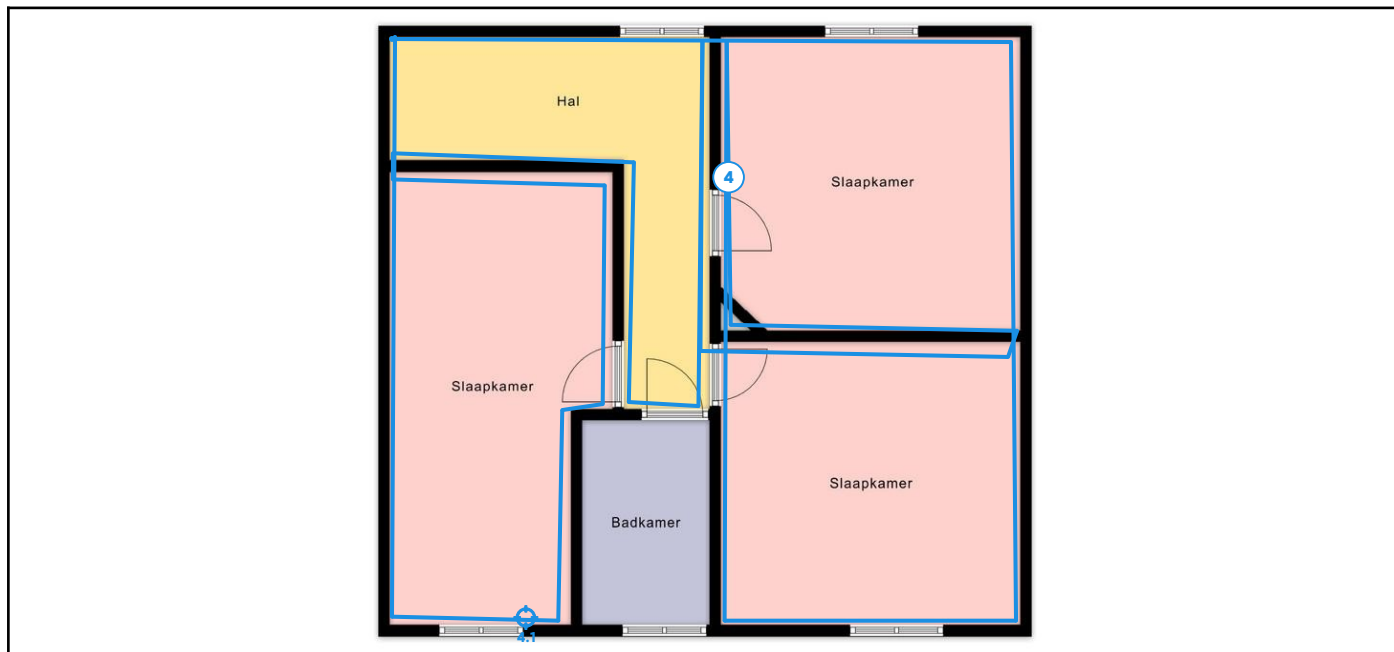
## Plan 1.7: Grondplan verdieping muren

| Beschrijving | Type | Actie |
|---|---|---|
| 4.1 Code: MM01 | Mengmonster | - |
