Asbestinventarisatetest

Torhoutse Steenweg 350, 8200 Brugge

Attestnummer : 20260506-000196.000

Niet-asbestveilig

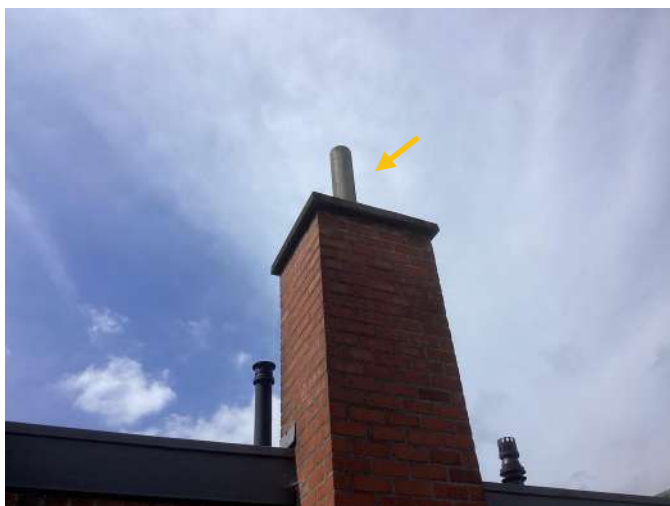
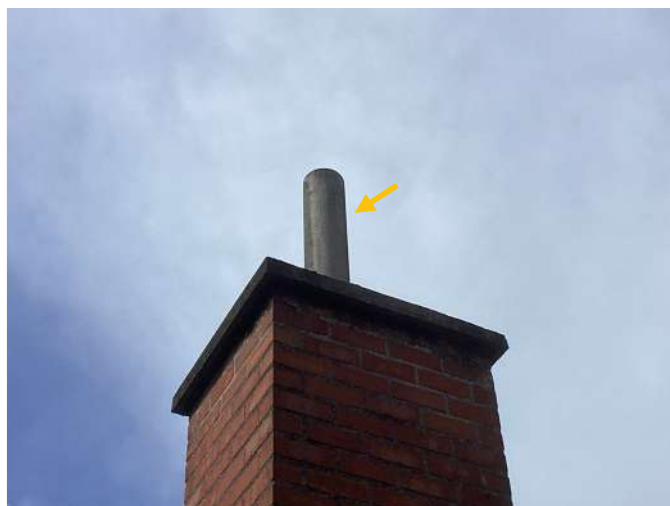
Overzichtsfoto

Beschrijving	Schouwhoed in een 'gesloten systeem'
Omgeving	Buiten
Primaire drager	HVAC infrastructuur en uitrusting
Asbestmateriaal	Schouwhoed, ventilatiekap (anti-windval)
Bindmiddel van asbestmateriaal	Cement
Gebondenheid op basis van bindmiddel	Hecht
Hoeveelheid (gewicht - aantal)	<ul style="list-style-type: none">• 25,00 kg - 1 stuk
Totaal gewicht	25,00 kg
Eenvoudig bereikbaar	Ja
Bevestigingswijze	<ul style="list-style-type: none">• Onbekend
Identificatiemethode	<p>De asbestdeskundige beoordeelt het materiaal als asbestverdacht en dus asbesthoudend, en dit zonder monstername.</p> <p>Motivatie: Er is een onderzoeksbeperking die monstername verhindert; De ruimte of het materiaal bevindt zich hoger dan 3,5 meter vanaf een vaste ondergrond.</p>
Destructieve handeling voor identificatie	Nee
Opmerking	Schouwhoed in een 'gesloten systeem' wil zeggen dat er in het verlengde van deze schouwhoed een CV ketel is aangesloten of deze volledig dichtgemaakt is en niet meer in gebruik is. De hoeveelheid is een schatting.

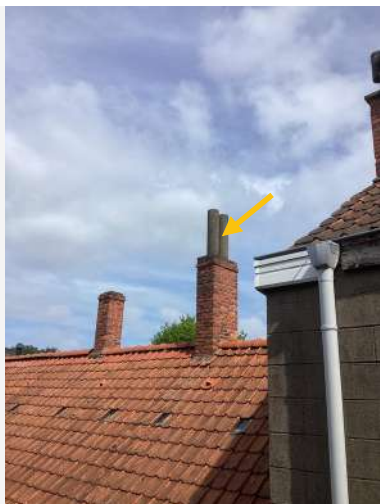
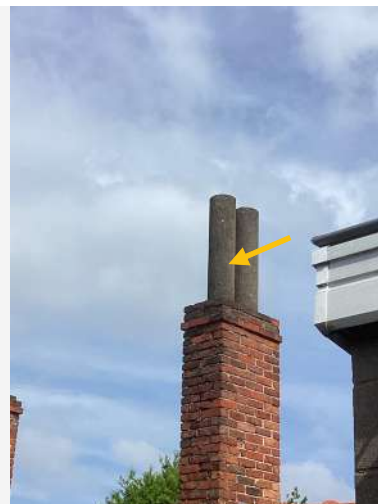
Overzichtsfoto

Beschrijving	Schouwbus 'in open systeem'
Omgeving	Grenst aan binnen- en buitenlucht
Primaire drager	HVAC infrastructuur en uitrusting
Asbestmateriaal	Rookgaskanaal
Bindmiddel van asbestmateriaal	Cement
Gebondenheid op basis van bindmiddel	Hecht
Hoeveelheid (lengte - omtrek - dikte - aantal)	<ul style="list-style-type: none"> • 6,00 m - 35,00 cm - 1,00 cm - 1 stuk
Totaal volume	0,021 m ³
Eenvoudig bereikbaar	Ja
Bevestigingswijze	<ul style="list-style-type: none"> • Onbekend
Identificatiemethode	<p>De asbestdeskundige beoordeelt het materiaal als asbestverdacht en dus asbesthoudend, en dit zonder monstername.</p> <p>Motivatie: Er is een onderzoeksbeperking die monstername verhindert; De ruimte of het materiaal bevindt zich hoger dan 3,5 meter vanaf een vaste ondergrond.</p>
Destructieve handeling voor identificatie	Nee
Opmerking	Schouwbus in een 'open systeem' wil zeggen dat er in het verlengde van deze schouwbus een (open)haard, kachel is aangesloten of gebruikt wordt als ventilatie. De hoeveelheid is een schatting.

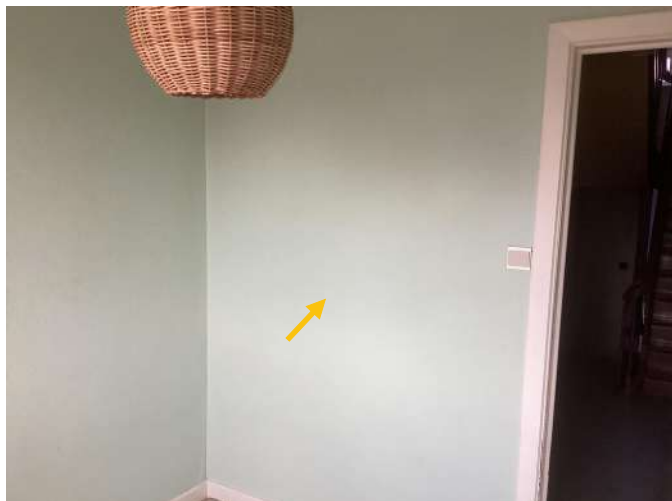
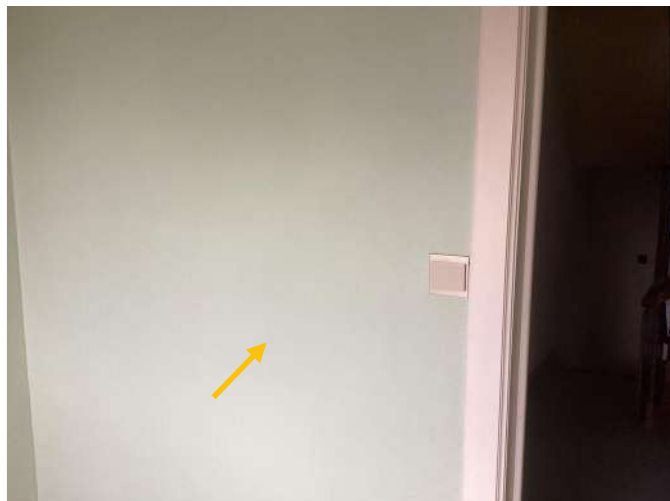
Fiche 11: Valse wand(en)/voorzetswand(en) - Gipskarton

Informatie over een niet-asbestverdacht materiaal

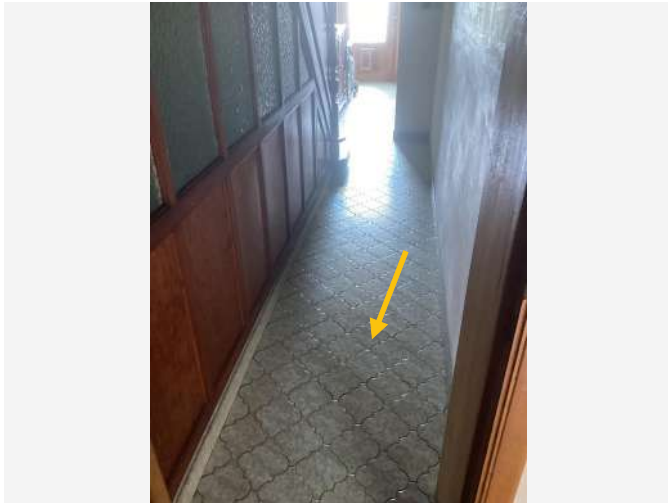
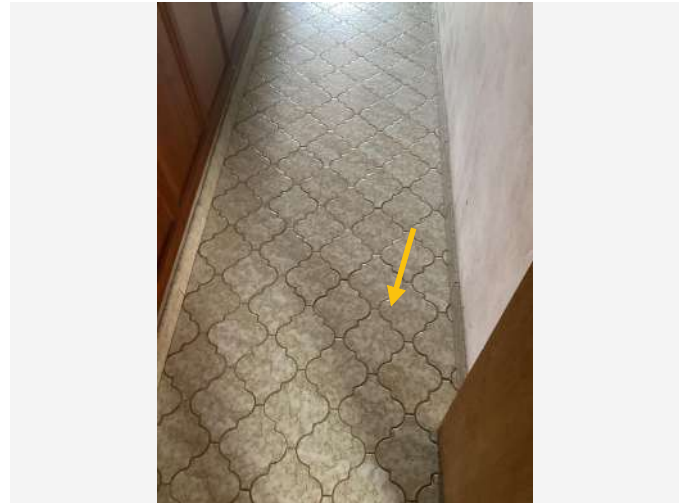
Op moment van de inspectie kon niet worden nagegaan of de tegellijn onder de vloertegels of achter de plinttegels asbestverdacht is. Bij renovatie of verwijdering van de tegels dient het materiaal te worden geanalyseerd voor de werken van start gaan.

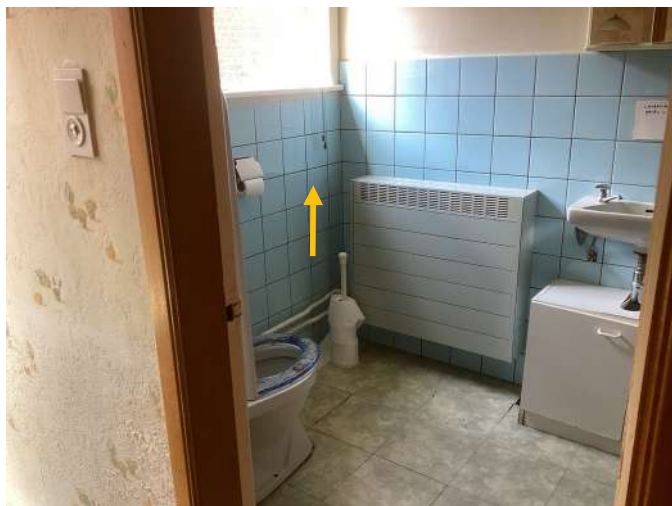
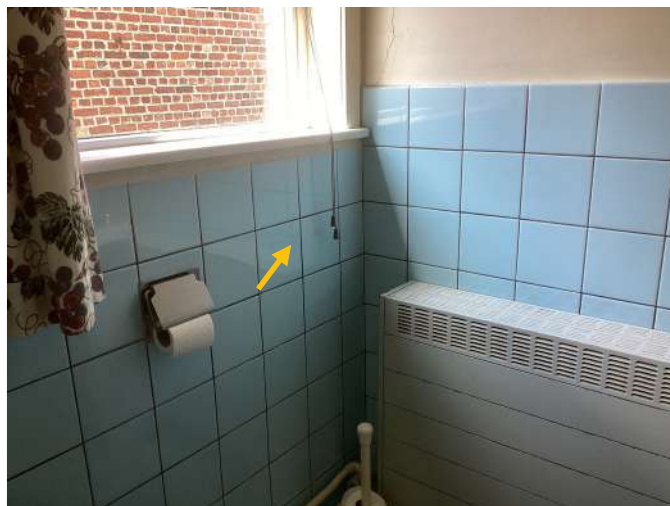
Op moment van de inspectie kon niet worden nagegaan of de tegellijm achter de muurtegels/plinten asbestverdacht is. Bij renovatie of verwijdering van de tegels dient het materiaal te worden geanalyseerd voor de werken van start gaan.

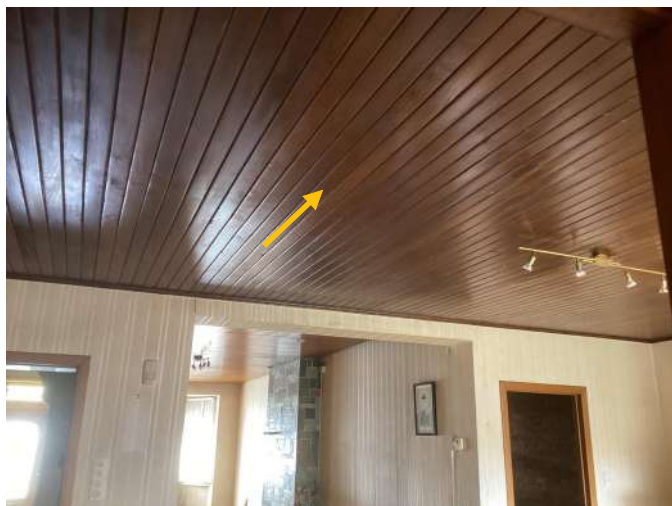
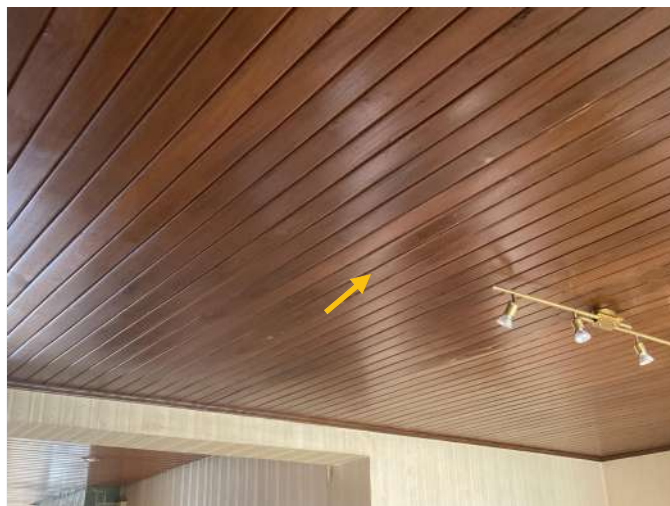
Het plafond bestaat uit niet-asbestverdachte houtplaten . Zonder destructie is het niet mogelijk om na te gaan of er asbestverdachte materialen aanwezig zijn achter de houtplaten.

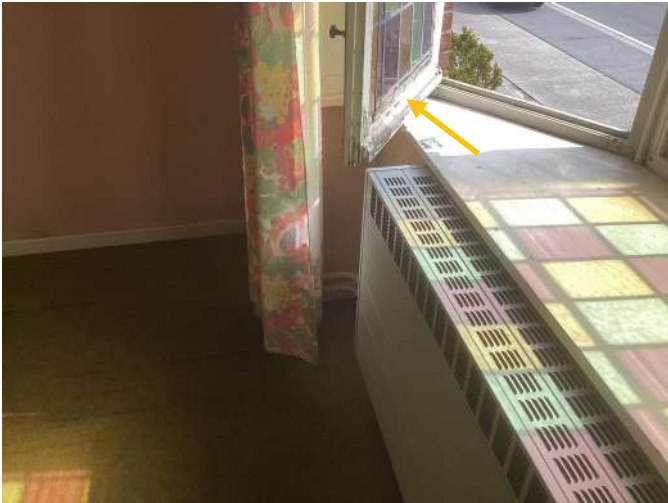
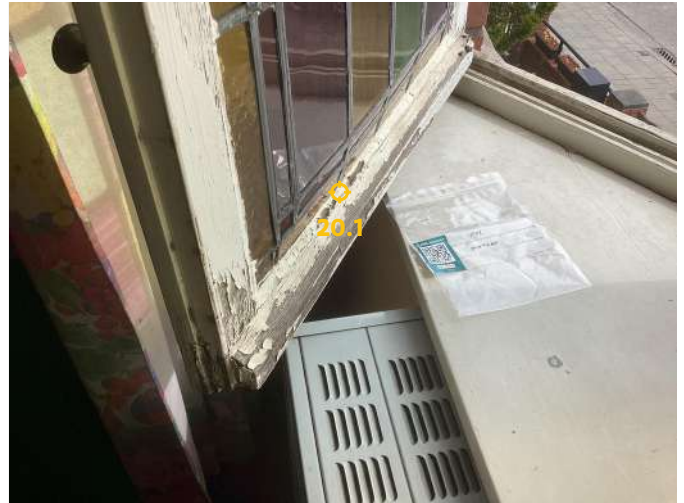
Fiche 20: Stopverf

Geen asbest

#	Type	Referentie	Resultaat
20.1	Puntmonster	M03	Geen asbest
20.2	Puntmonster	M13	Geen asbest

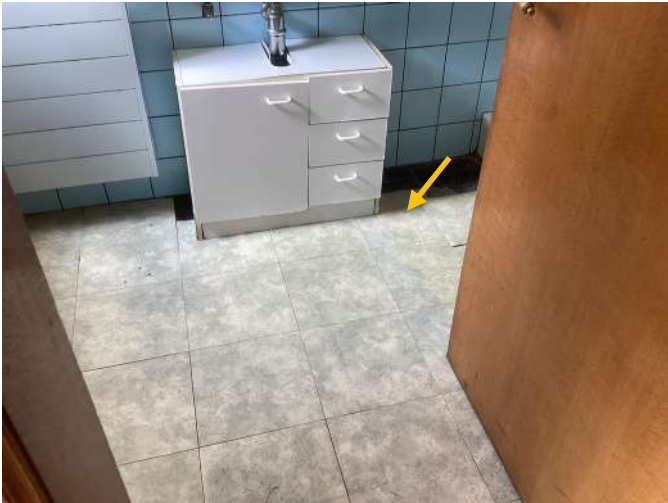
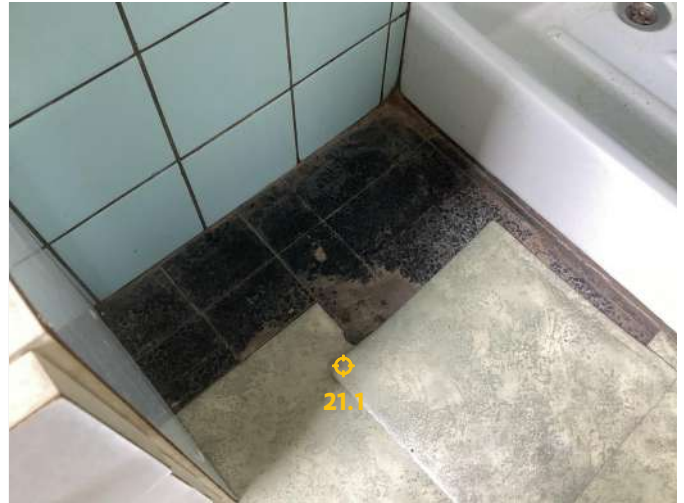
Fiche 21: Colovinyltegels

Geen asbest

#	Type	Referentie	Resultaat
21.1	Puntmonster	M11	Geen asbest

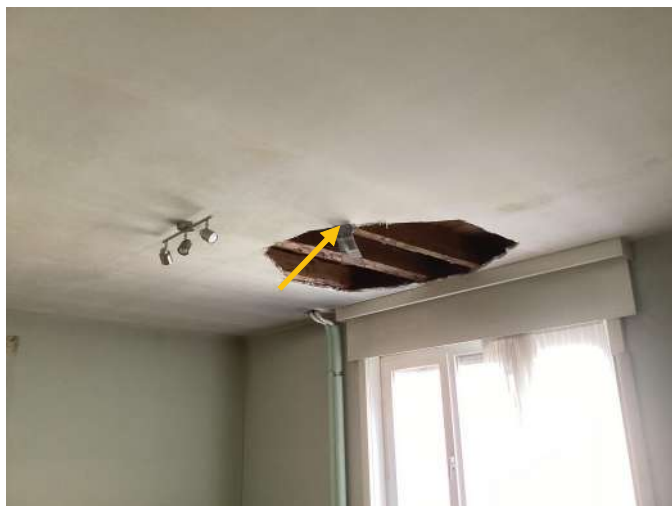
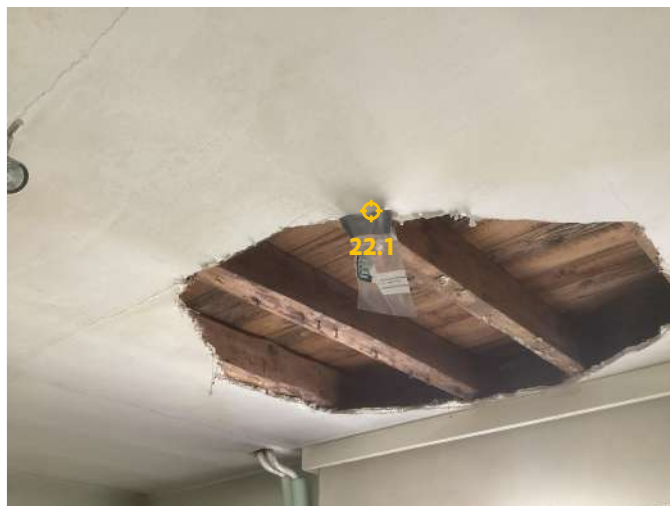
Fiche 22: Pleisterwerk plafonds

Geen asbest

#	Type	Referentie	Resultaat
22.1	Mengmonster	M06	Geen asbest

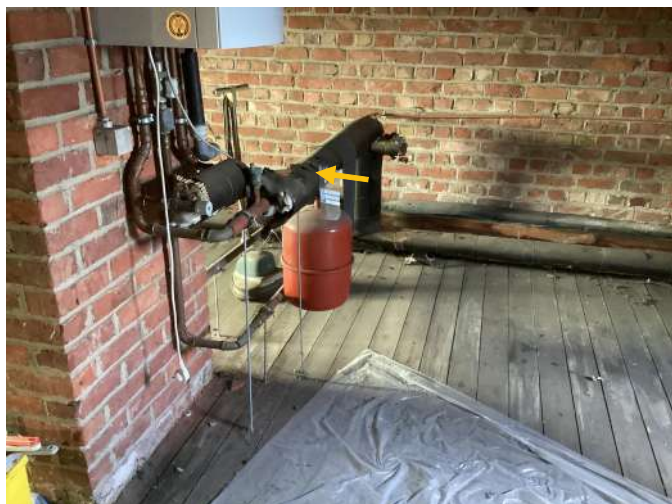
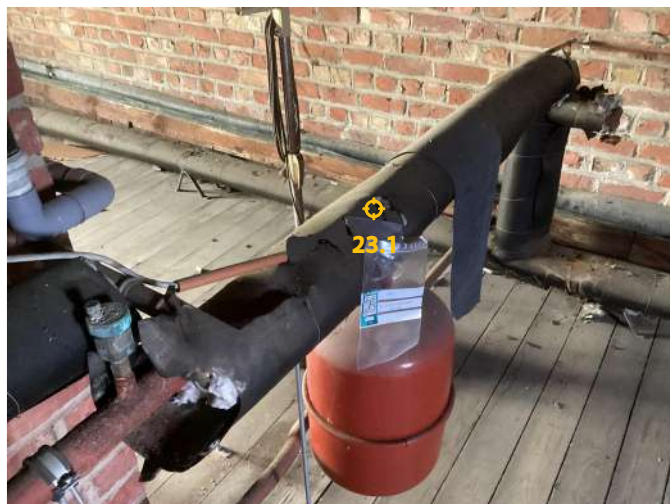
Fiche 23: Leidingisolatie - Bitumen

Geen asbest

#	Type	Referentie	Resultaat
23.1	Mengmonster	M01	Geen asbest
23.2	Mengmonster	M02	Geen asbest

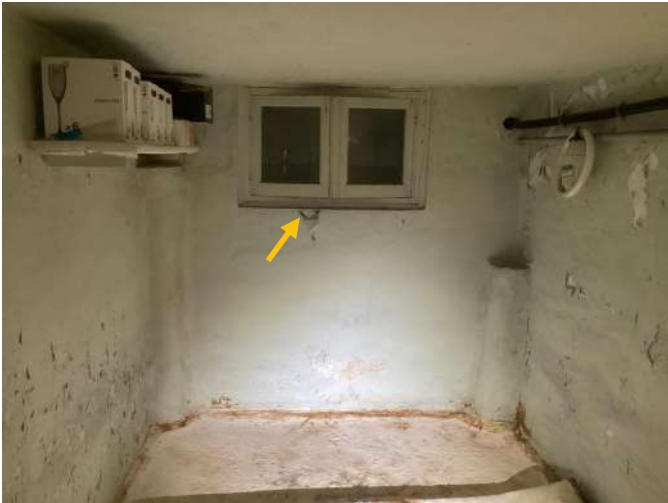
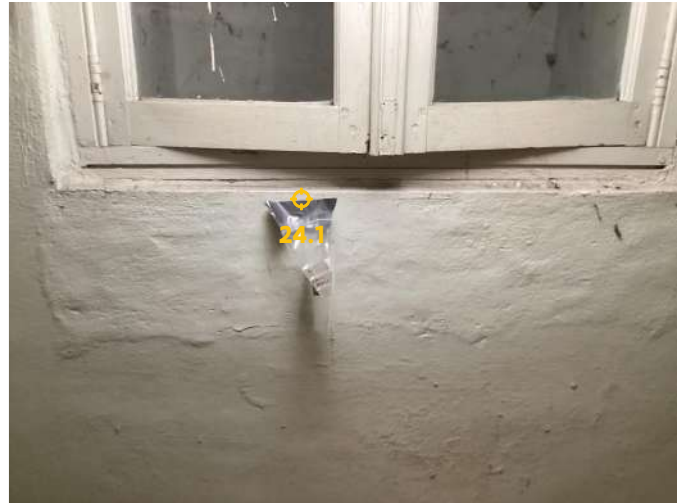
Fiche 24: Cementering keldermuur

Geen asbest

#	Type	Referentie	Resultaat
24.1	Mengmonster	M09	Geen asbest

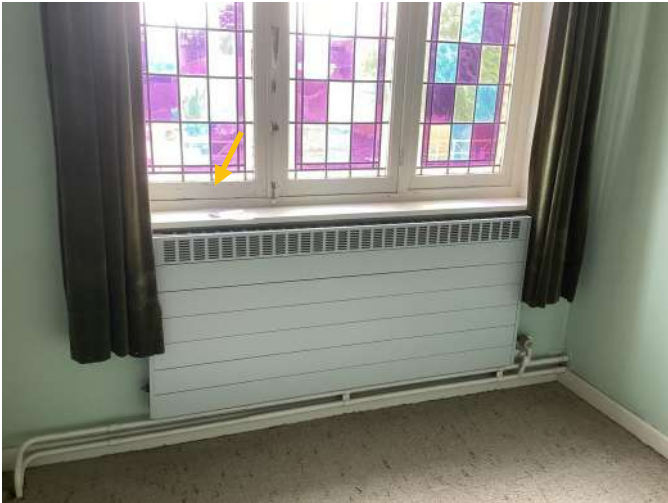
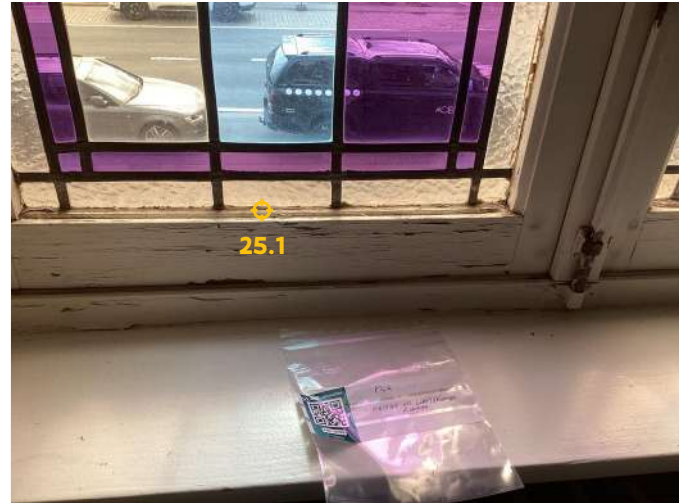
Fiche 25: Mastiek/kit tussen glas en profiel - Binnen

Geen asbest

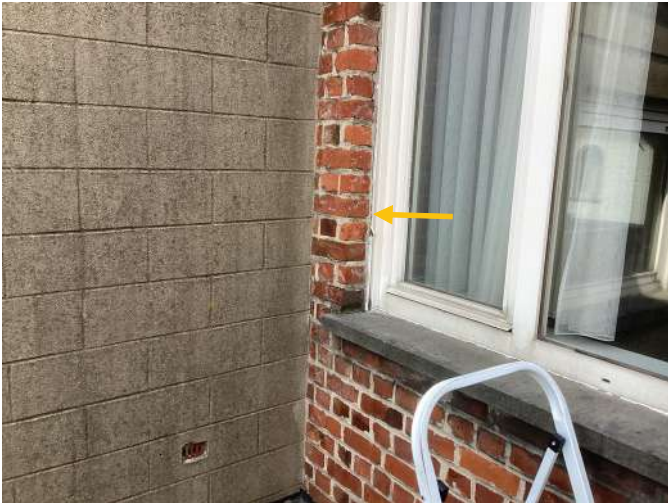
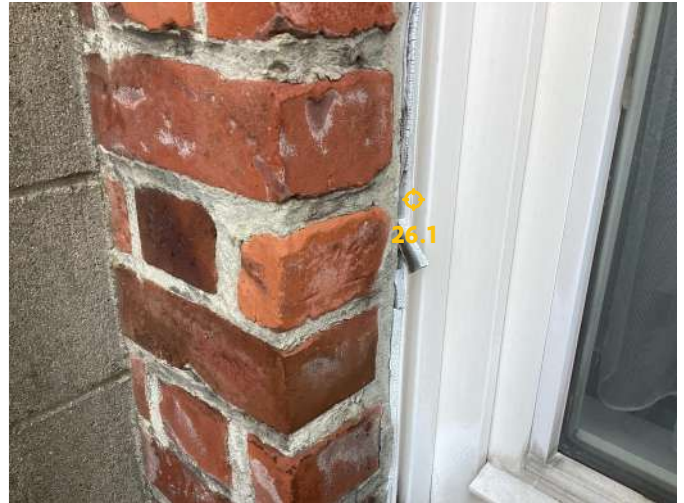
Fiche 26: Mastiek/kit tussen muur en profiel buiten

Geen asbest

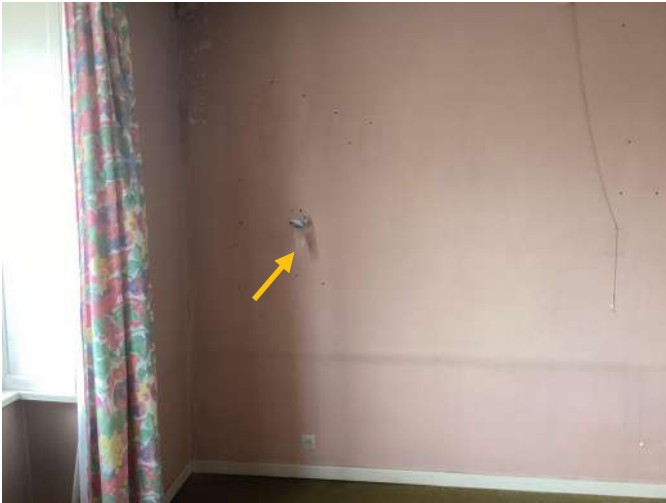
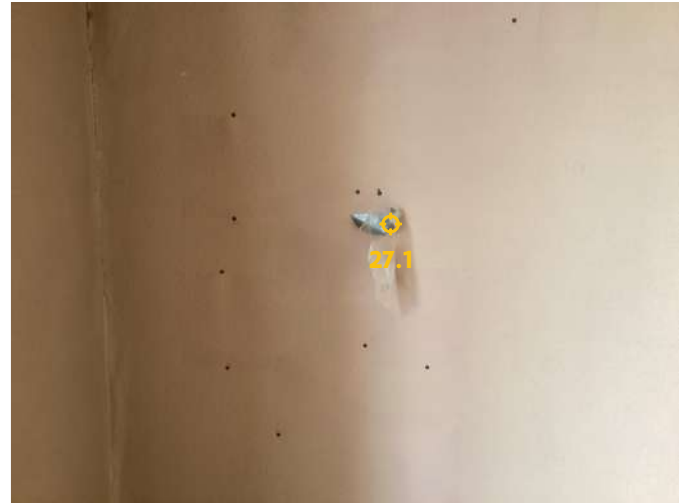
Fiche 27: Pleisterwerk wanden

Geen asbest

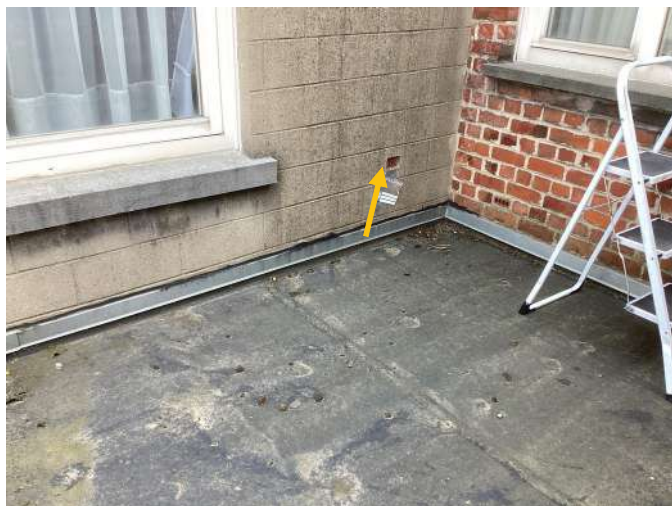
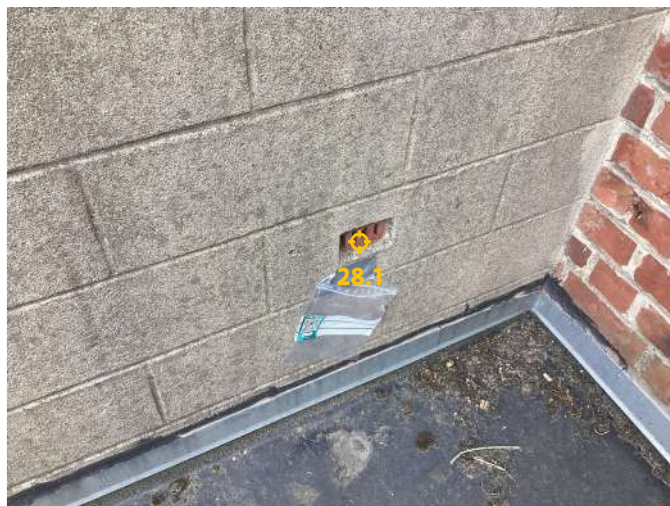
Fiche 28: Crepi gevel badkamer 2

Geen asbest

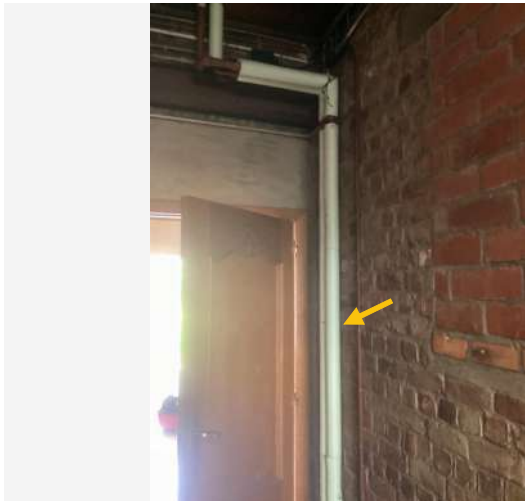
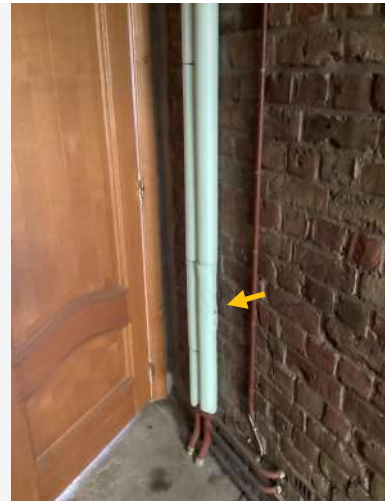
Fiche 33: Leidingisolatie - niet verdacht	De aanwezige leidingisolatie is niet asbest verdacht. Deze bestaat uit isomodit is alle Leidingisolatie behalve deze op de zolder	-
