Asbestinventarisatetest

Pasdijk 10, 2490 Balen

Attestnummer : 20251014-000395.000

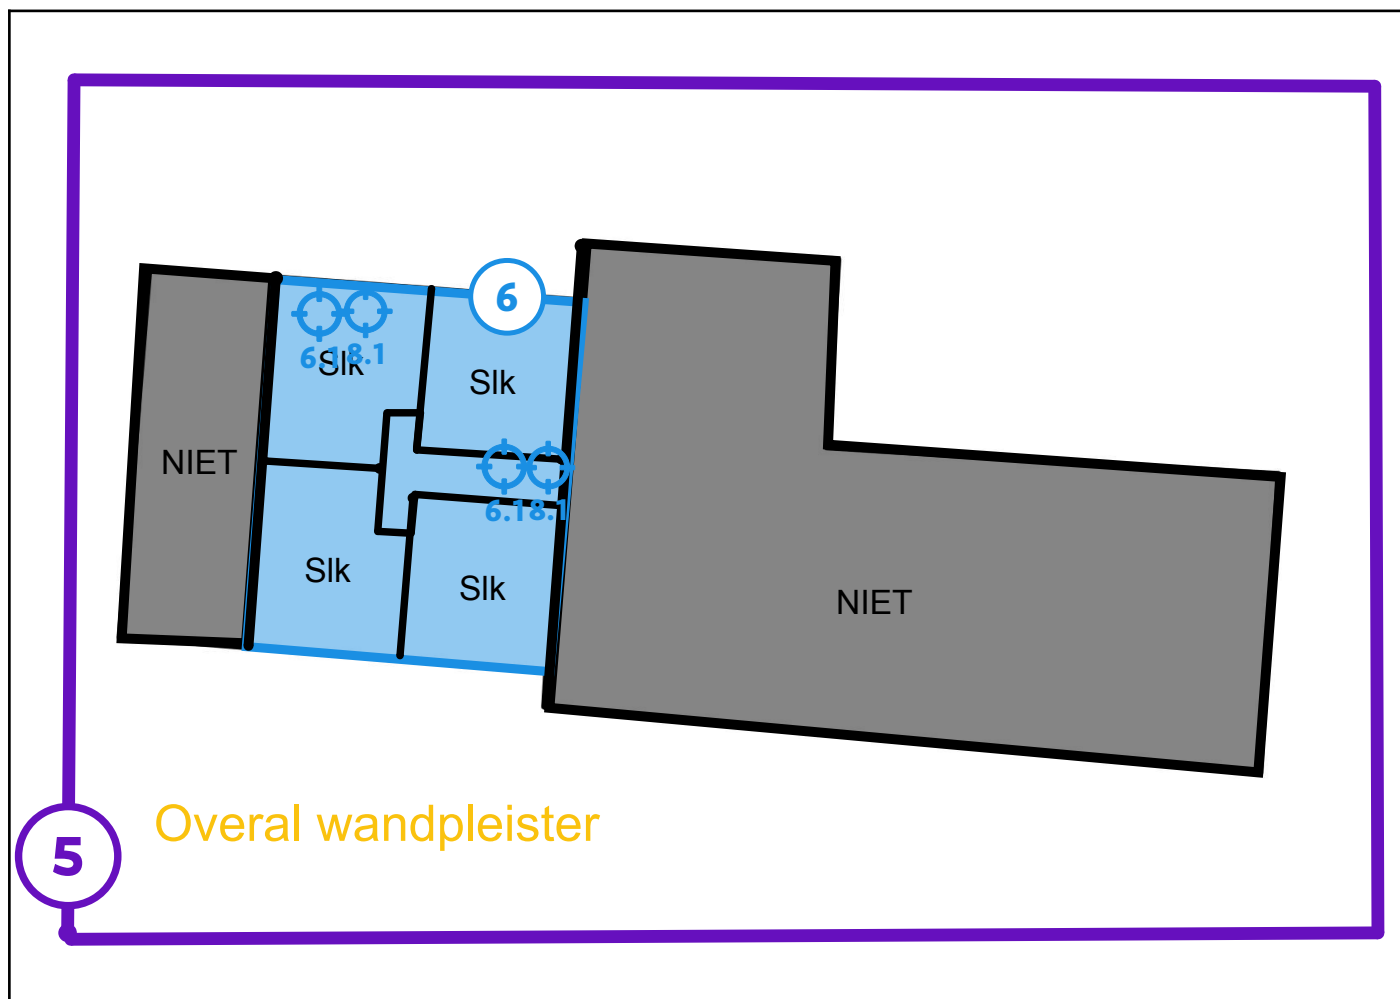
Plan 1.2: Café + woning verdieping plan

Beschrijving	Type	Actie
5. Niet-asbestverdacht	Advies	-
6. Plafondpleister	Geen asbest	-
6.1 Code: 2	Mengmonster	-
8. Wandpleister	Geen asbest	-
8.1 Code: 1	Mengmonster	-

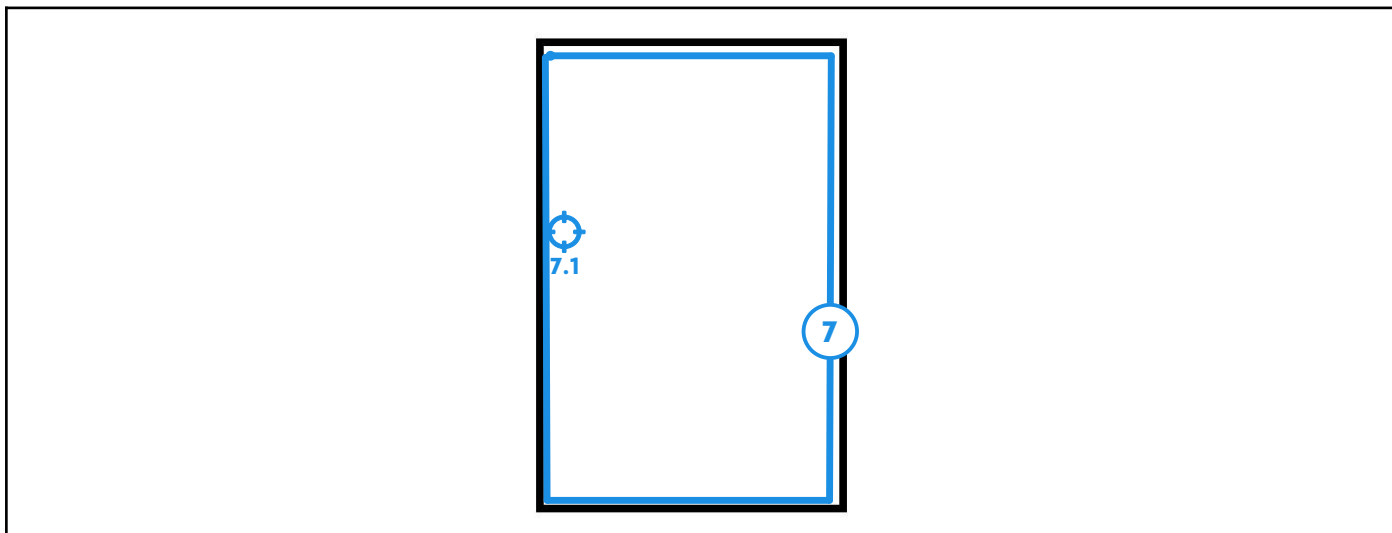
Plan 1.3: Kelder plan

Beschrijving	Type	Actie
7. Cementering	Geen asbest	-
7.1 Code: 3	Mengmonster	-

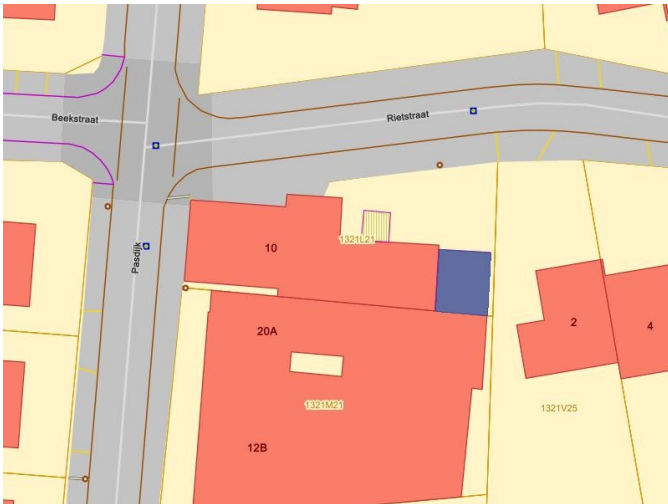
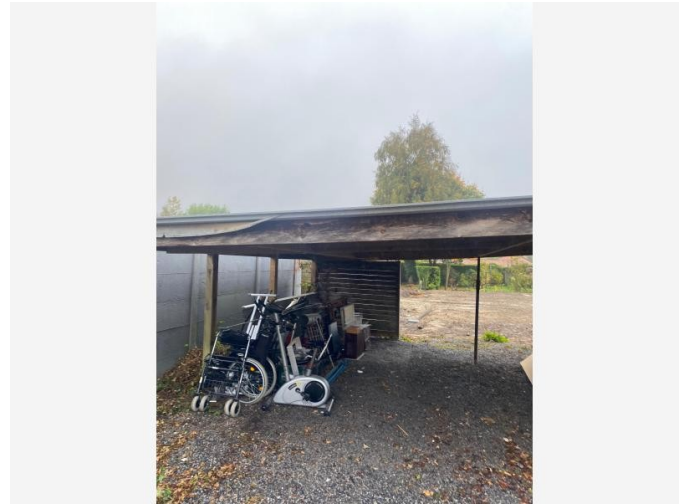
Zone 2: Afdak 1

- 1 Asbestmateriaal**
- 0 Beperkingen
- 0 Uitsluitingen
- 0 Roerende goederen
- 0 Puin, steenslag, (water)bodem
- 1 Advies**
- 0 Geen asbest

Beschrijving	Type	Actie
1. Bloembak afval	Asbestmateriaal	Dringend verwijderen
5. Niet-asbestverdacht	Advies	-

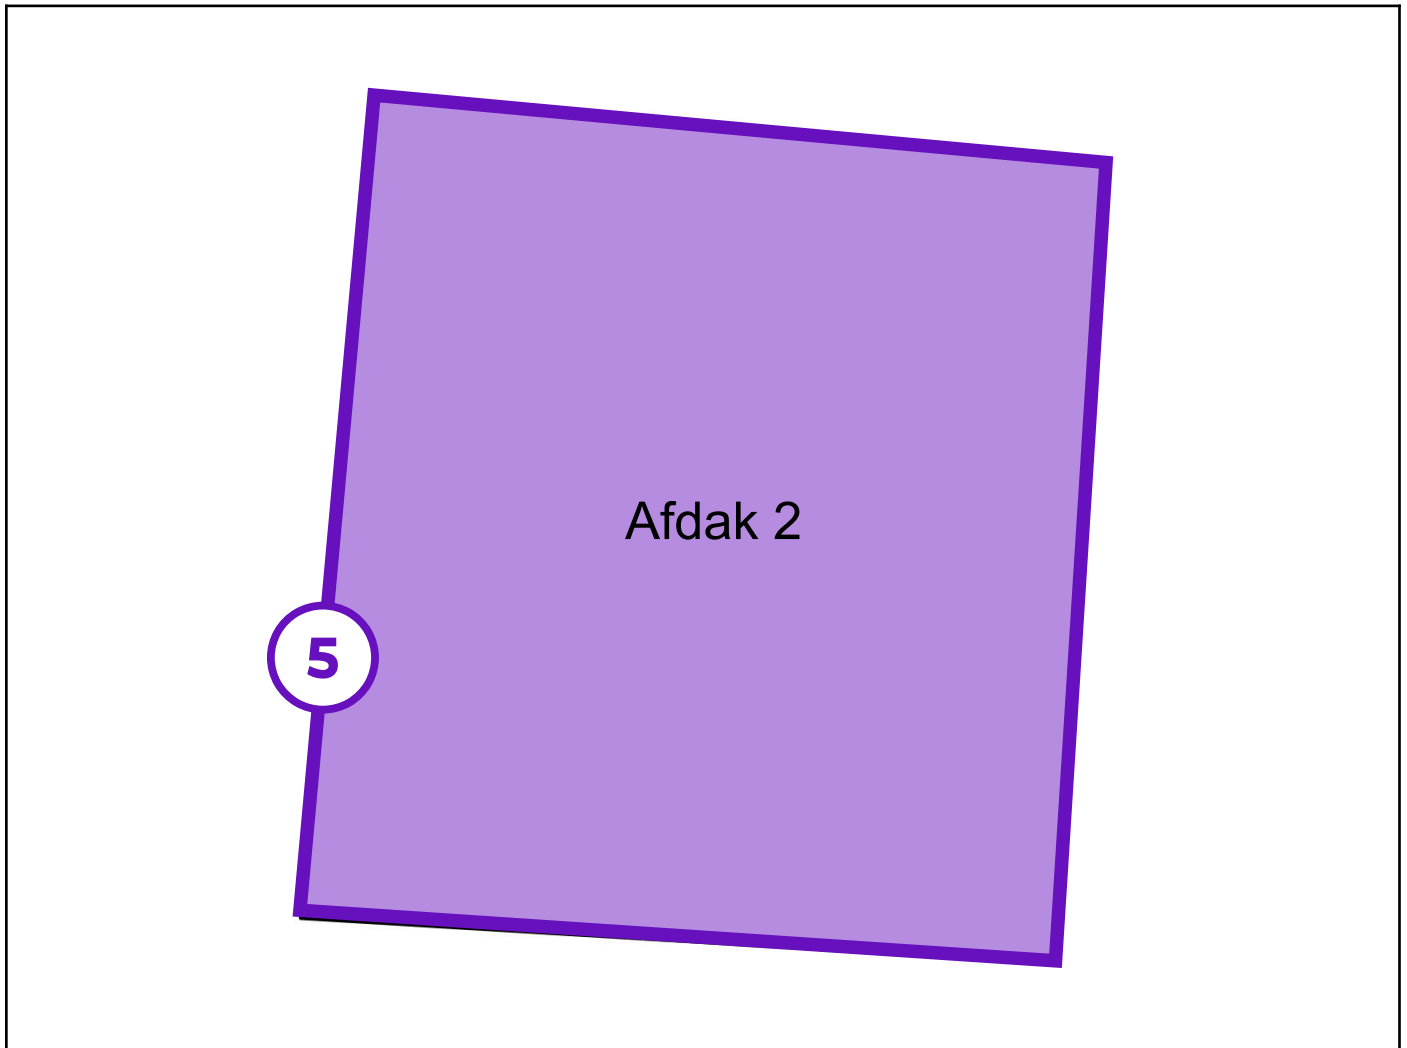
Plan 3.1: Afdak 2 plan

Beschrijving	Type	Actie
5. Niet-asbestverdacht	Advies	-
