Asbestinventarisatattest

Klingedorp 12, 9170 Sint-Gillis-Waas

Attestnummer : 20251015-000043.000

Uitgegeven op : 15.10.2025

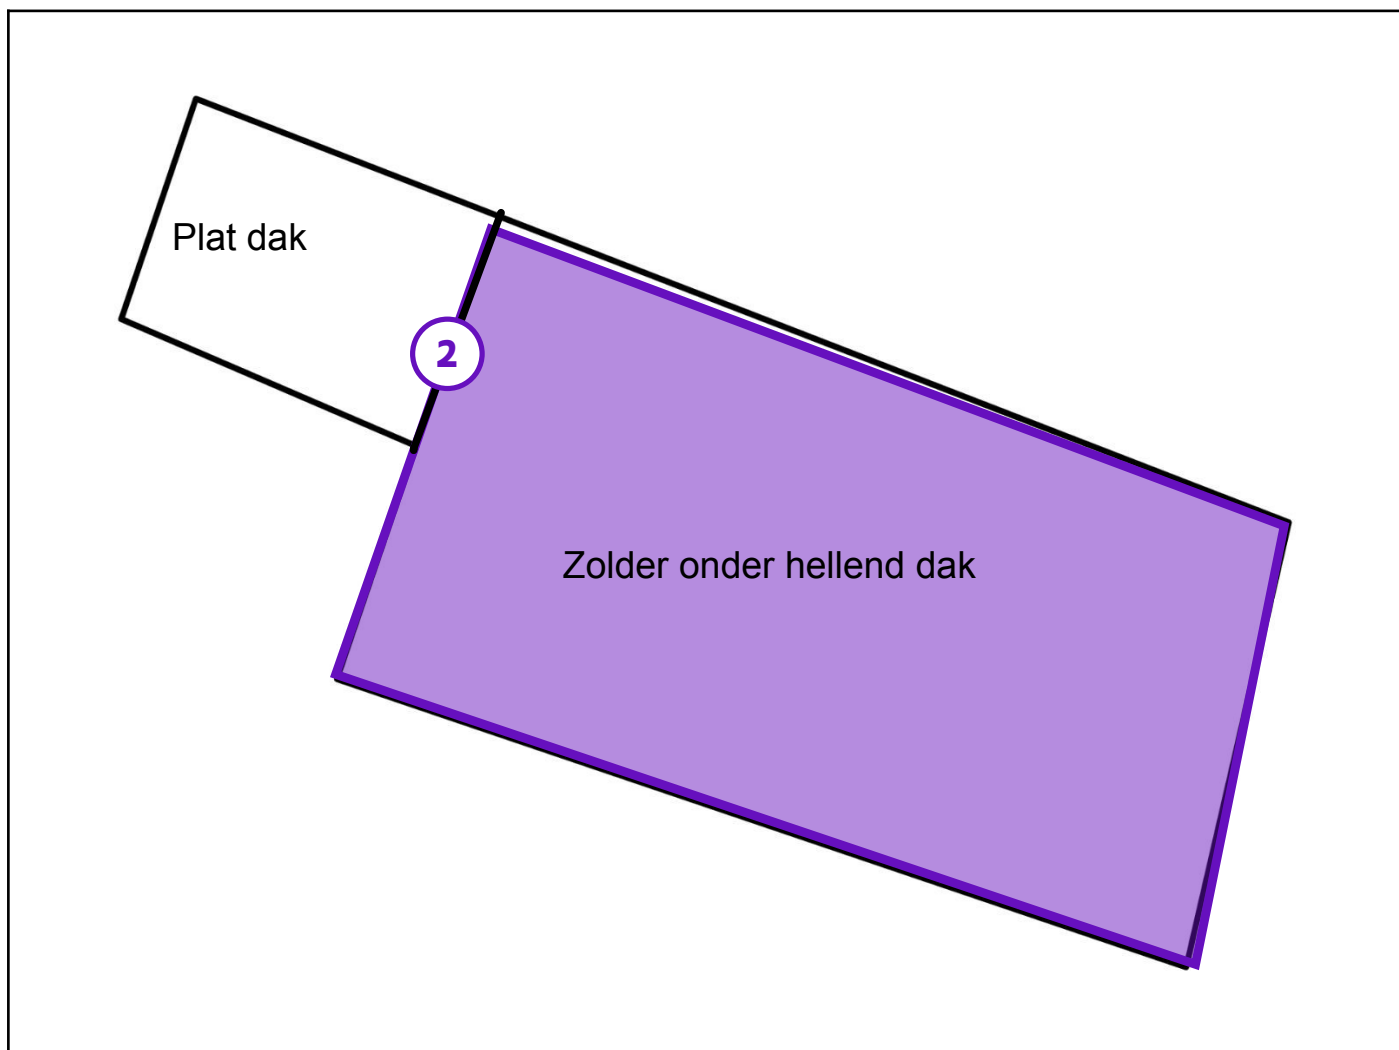
Plan 1.11: De woning (zolder)

Beschrijving	Type	Actie
2. Zolderruimte onder licht hellend/plat dak	Beperking	-

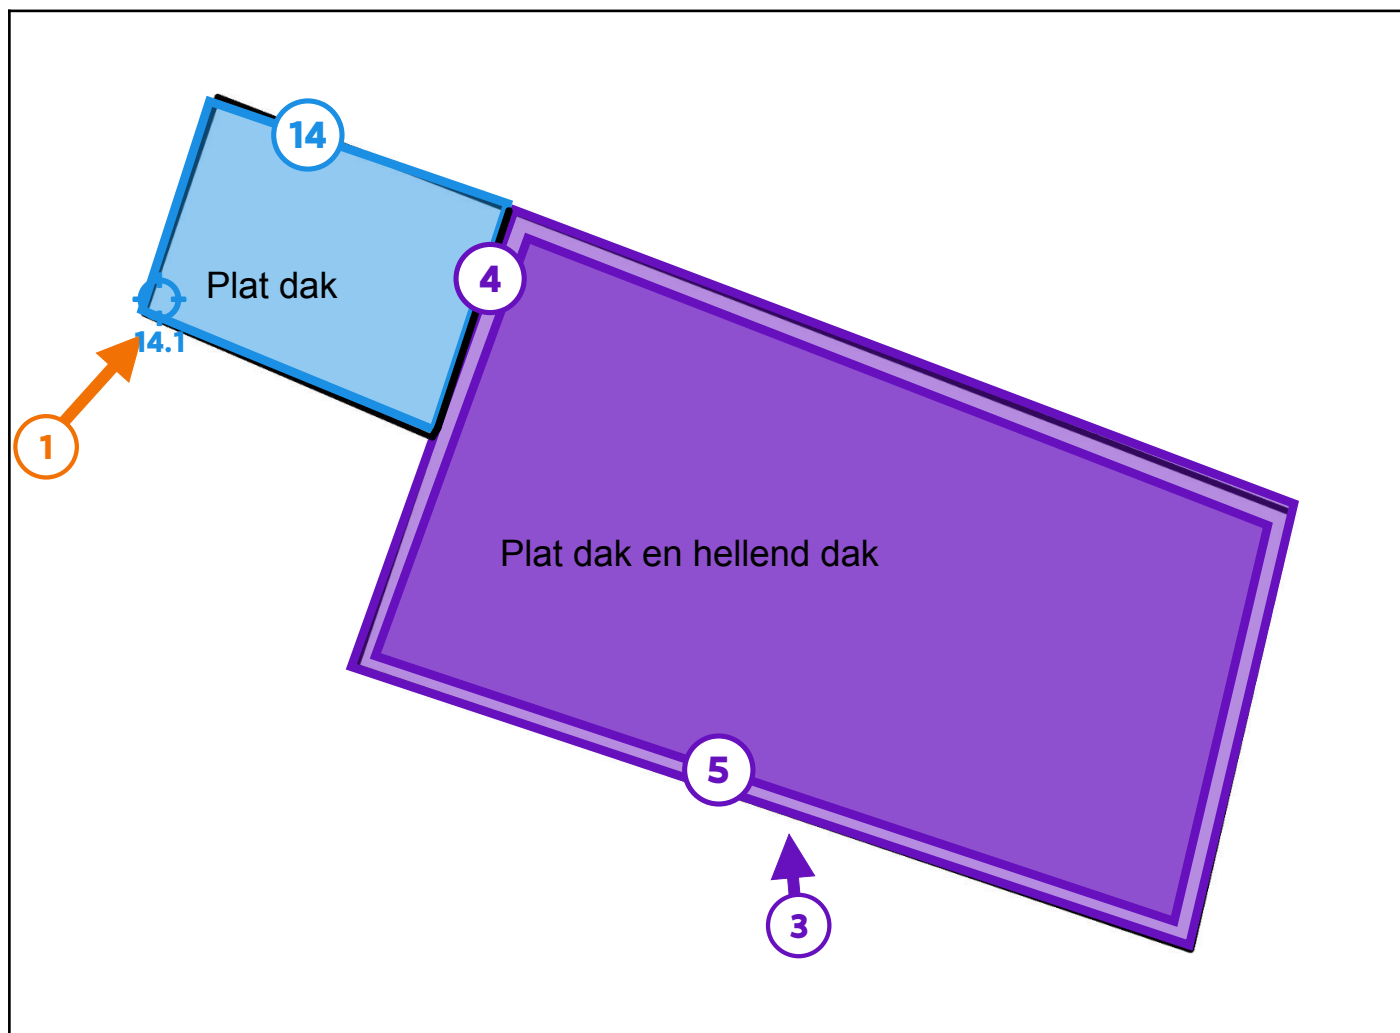
Plan 1.12: De woning daken

Beschrijving	Type	Actie
1. Rookgaskanaal op plat dak achterbouw	Asbestmateriaal	Verwijderen
3. Schouw op hellend dak woning	Beperking	-
4. Dakbedekking woning	Beperking	-
5. Onderdak hellend dak woning	Beperking	-
14. Roofing plat dak achterbouw	Geen asbest	-
14.1 Code: MM8	Puntmonster	-

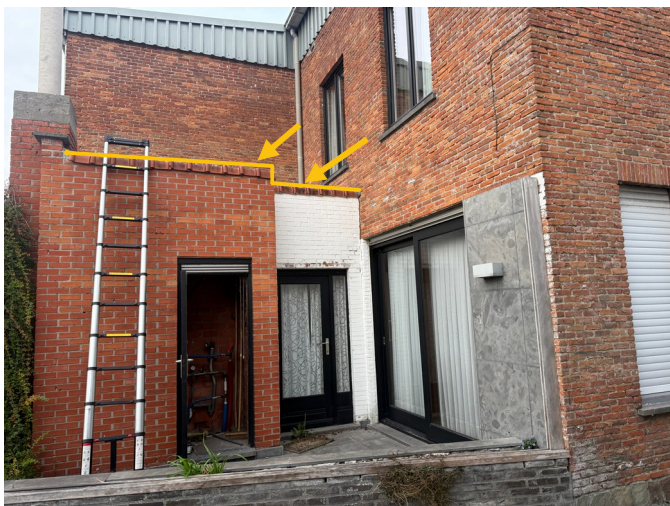
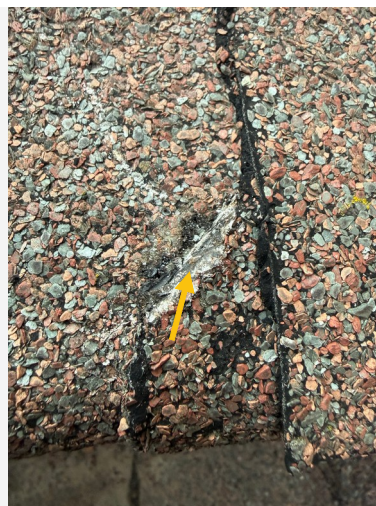
Fiche 14: Roofing plat dak achterbouw

Geen asbest

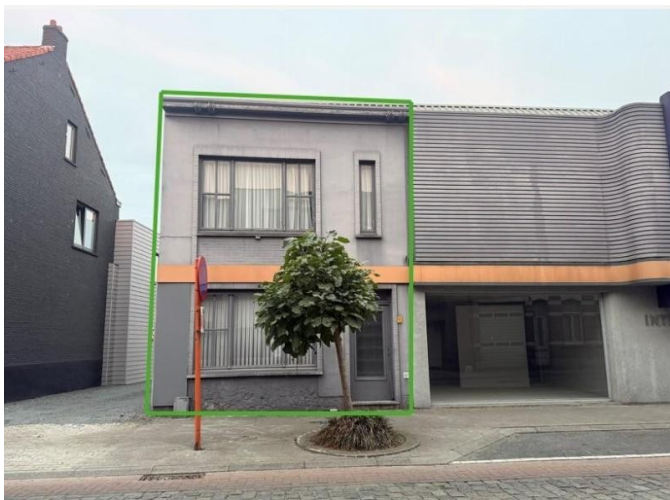
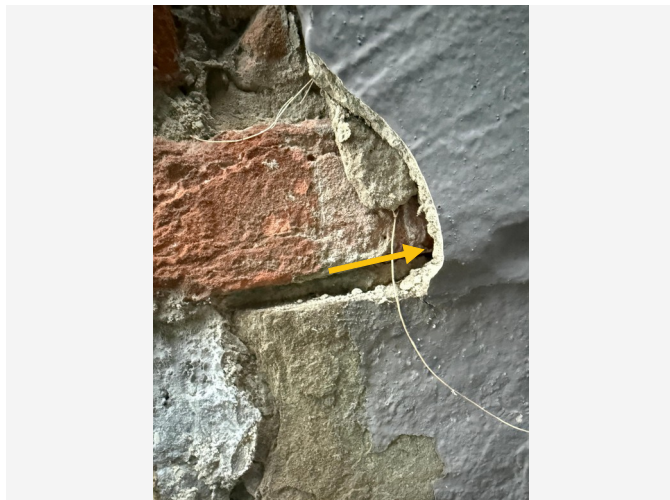
Fiche 15: Crepi buitengevel voorgevel

Geen asbest

Beschrijving	Crepi buitengevel voorgevel
Omgeving	Buiten
Primaire drager	Wand buitenschil
Bindmiddel van materiaal	Cement
Gebondenheid op basis van bindmiddel	Hecht
Hoeveelheid (gewicht - aantal)	<ul style="list-style-type: none">• 30,00 kg - 1 stuk
Totaal gewicht	30,00 kg
Identificatiemethode	Vaststelling met monsternamen
Destructieve handeling voor identificatie	Nee
Opmerking	Het vermelde gewicht betreft een beredeneerde schatting. Er worden geen rechten verleend aan dit gewicht. Het gewicht is een schatting die voorkomt uit de monsterplaatsen en is daarom niet altijd representatief.

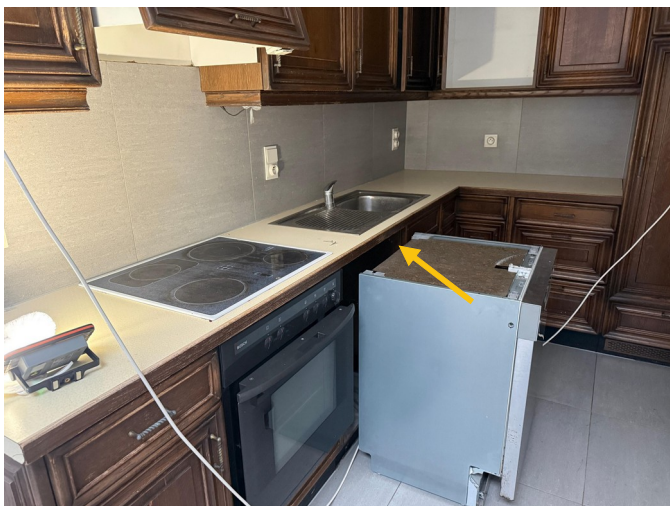
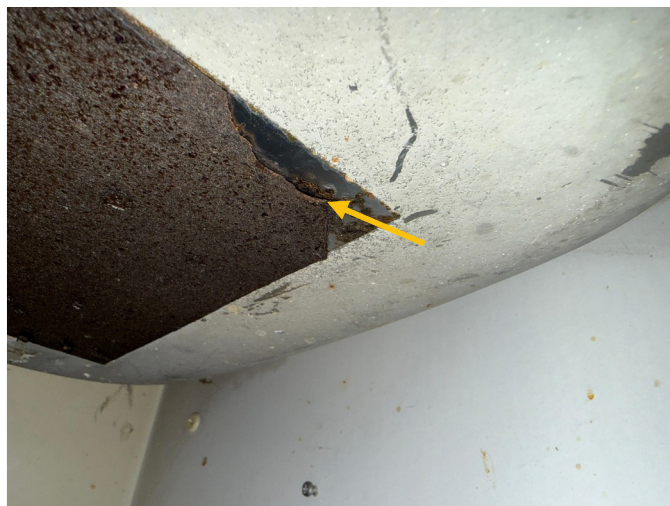
Fiche 17: Anti dreun spoelbak keuken

Geen asbest

Beschrijving	Anti dreun spoelbak keuken
Omgeving	Binnen
Primaire drager	Sanitaire infrastructuur en uitrusting (toe- en afvoer)
Bindmiddel van materiaal	Bitumen (roofing, teer, asfalt)
Gebondenheid op basis van bindmiddel	Hecht
Hoeveelheid (gewicht - aantal)	<ul style="list-style-type: none">• 0,10 kg - 1 stuk
Totaal gewicht	0,10 kg
Identificatiemethode	Vaststelling met monstername
Destructieve handeling voor identificatie	Nee
Opmerking	Het vermelde gewicht betreffen een bereedeneerde schatting. Er worden geen rechten verleend aan dit gewicht. Het gewicht is een schatting die voorkomt uit de monsterplaatsen en is daarom niet altijd representatief.

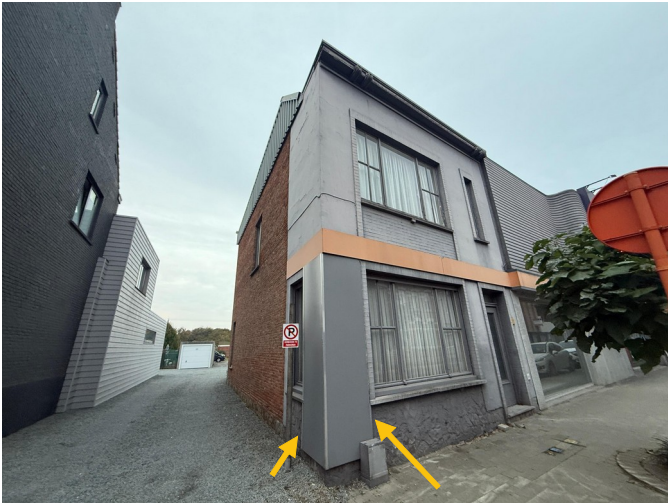
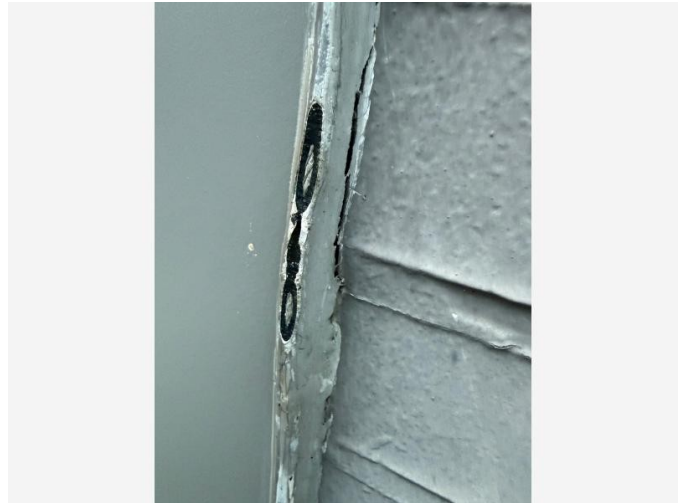
Fiche 19: Mastiek tussen muur en beplating voorgevel

Geen asbest

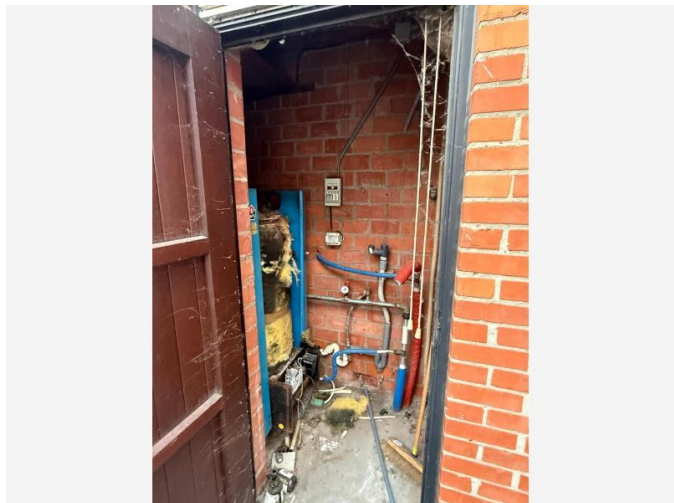
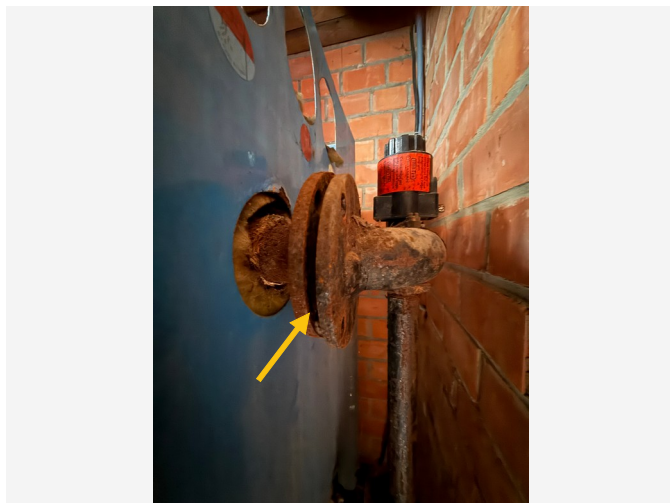
Fiche 20: Pakkingen tussen leidingen naar verwarmingsketel

Geen asbest

Beschrijving	Pakkingen tussen leidingen naar verwarmingsketel
Omgeving	Binnen
Primaire drager	HVAC infrastructuur en uitrusting
Bindmiddel van materiaal	Karton - papier - viltachtig
Gebondenheid op basis van bindmiddel	Niet-hechtgebonden
Hoeveelheid (gewicht - aantal)	<ul style="list-style-type: none">• 0,30 kg - 1 stuk
Totaal gewicht	0,30 kg
Identificatiemethode	Vaststelling met monstername
Destructieve handeling voor identificatie	Nee
Opmerking	Het gewicht betreft een berekeneerde schatting. Er worden geen rechten verleend aan dit gewicht.

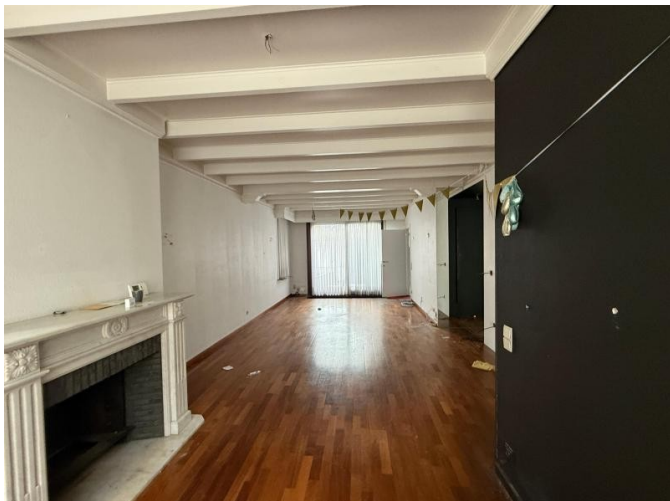
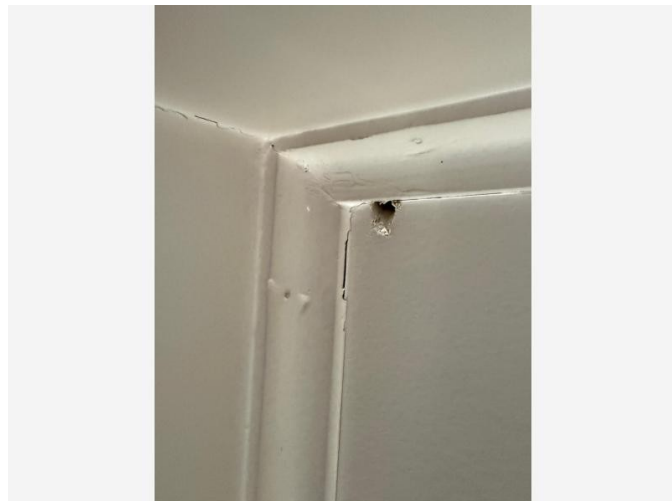
Fiche 23: Beplating tegen plafond woonkamer gelijkvloers

Geen asbest

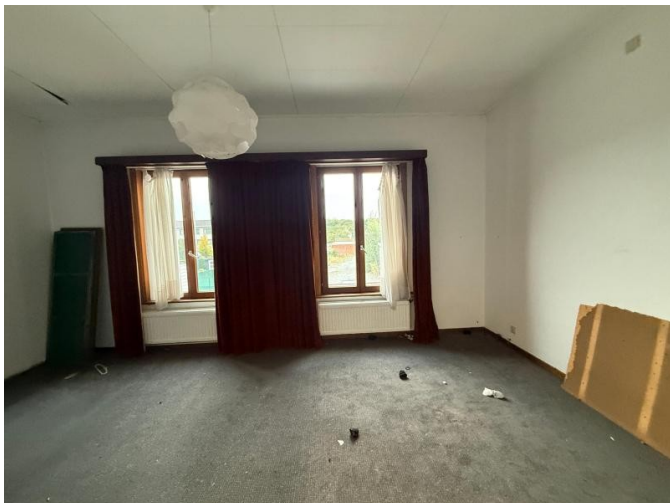
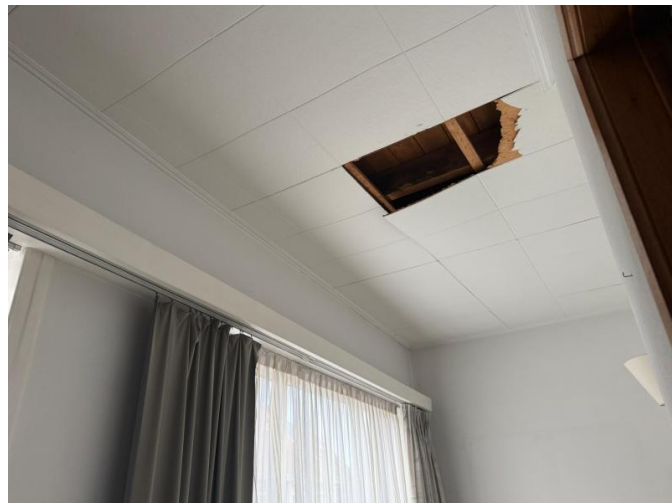
Fiche 25: Beplating tegen plafond volledige eerste verdieping

Geen asbest

#	Type	Referentie	Resultaat
25.1	Puntmonster	MM13	Geen asbest
