Asbestinventarisatattest

46005A0219/00E000 - Perceel 219E (met constructie's) en 216P (zonder constructie's) Perceel achter Klingedorp 12-14, 9170 Sint-Gilles-Waas

Attestnummer : 20251015-000049.001

Niet-asbestveilig

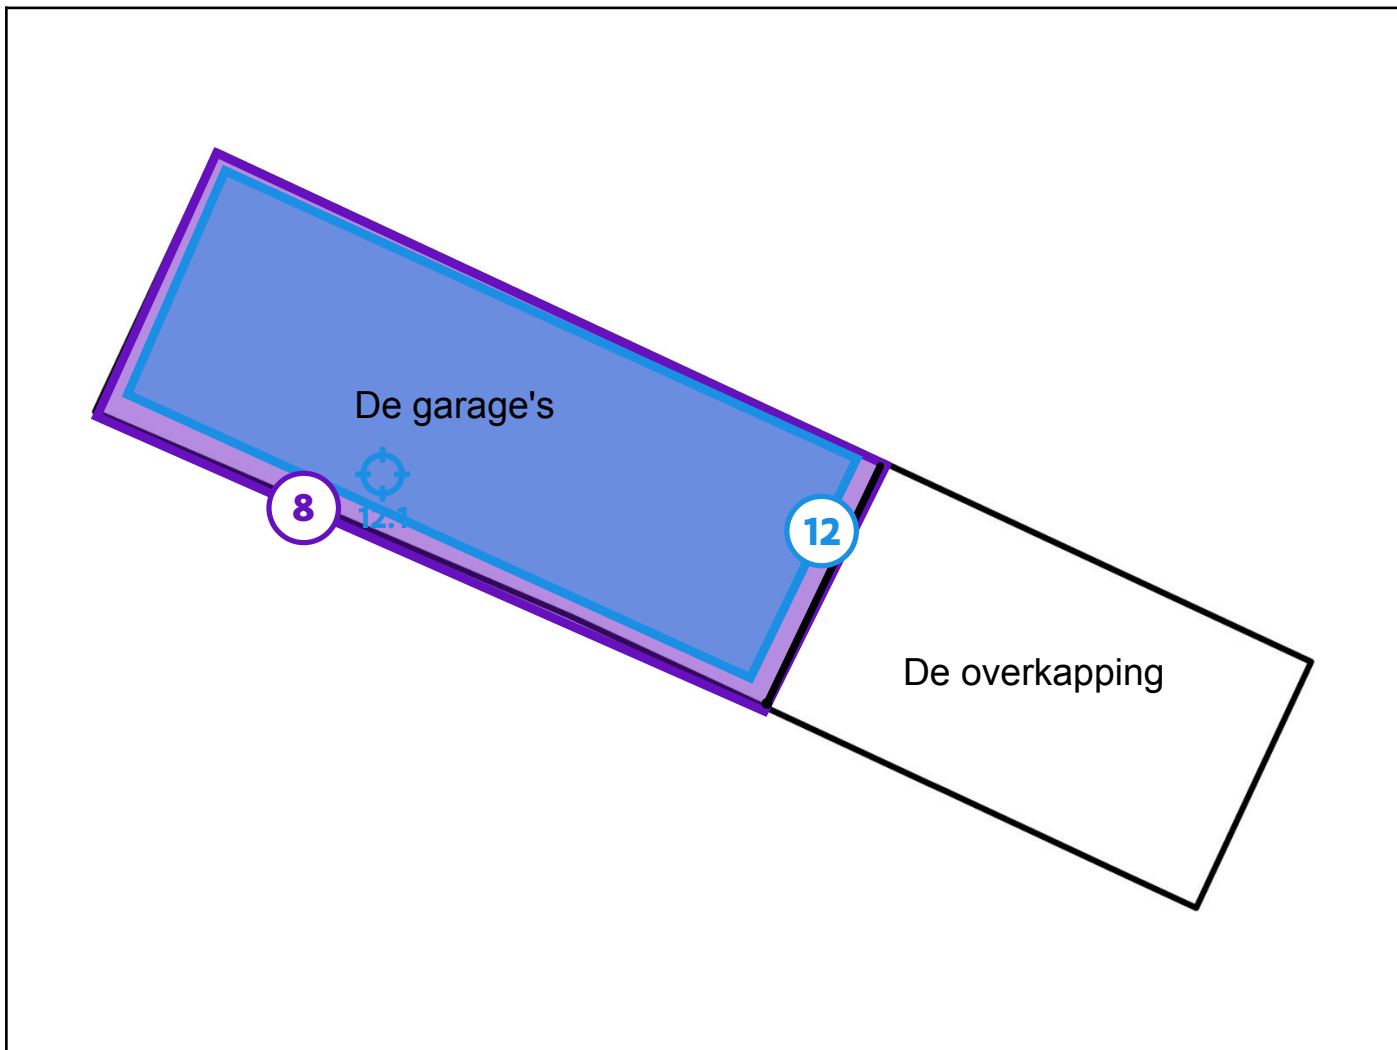
Plan 1.4: De garage's met overkapping (plafond)

Beschrijving	Type	Actie
8. Houten beplating tegen plafond werkhuis en opslagruimtes en garage's	Advies	-
12. Zwart onderdak garage's	Geen asbest	-
12.1 Code: MM5	Puntmonster	-

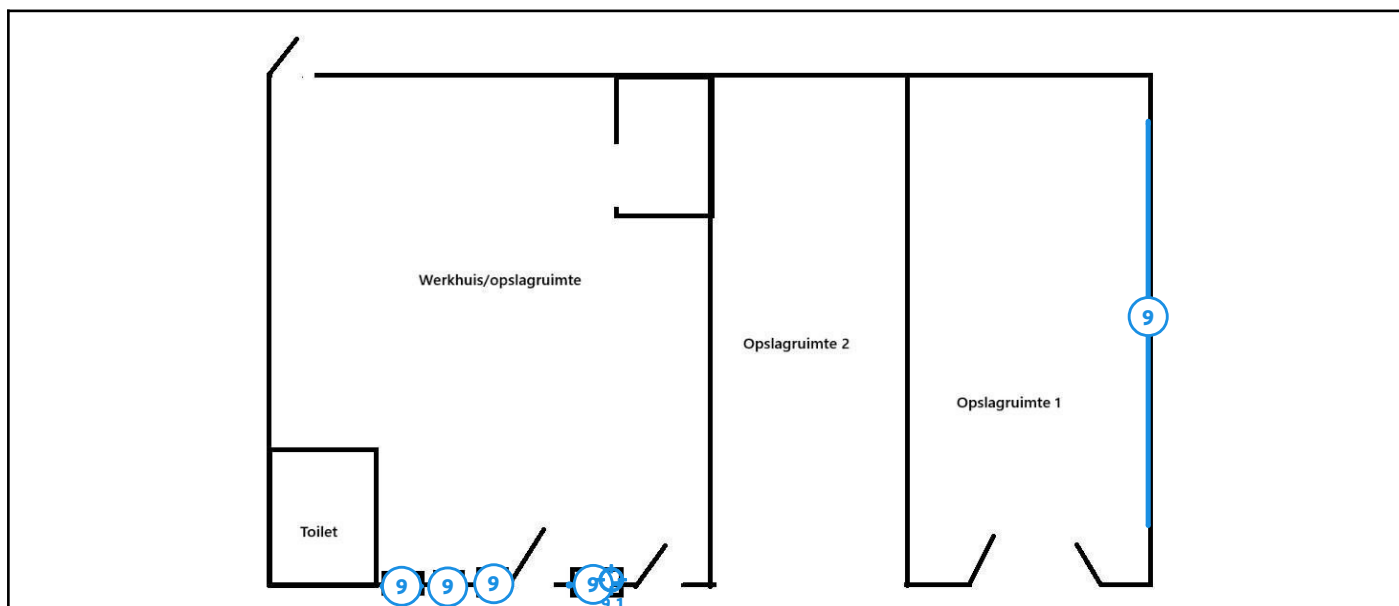
Plan 2.2: De opslagruimtes - werkhuis

Beschrijving	Type	Actie
9. Mastiek tussen muur en raam werkhuis en muur en poort garage's	Geen asbest	-
9.1 Code: MM1	Puntmonster	-

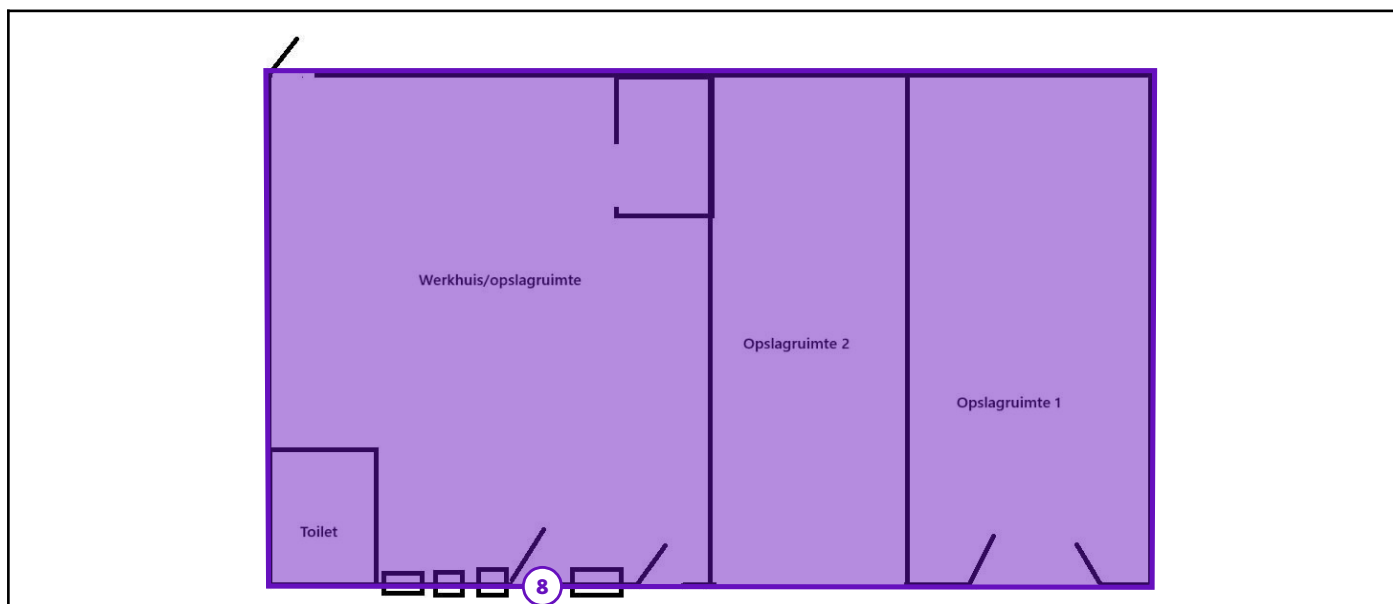
Plan 2.5: De opslagruimtes - werkhuis (plafond)

Beschrijving	Type	Actie
8. Houten beplating tegen plafond werkhuis en opslagruimtes en garage's	Advies	-

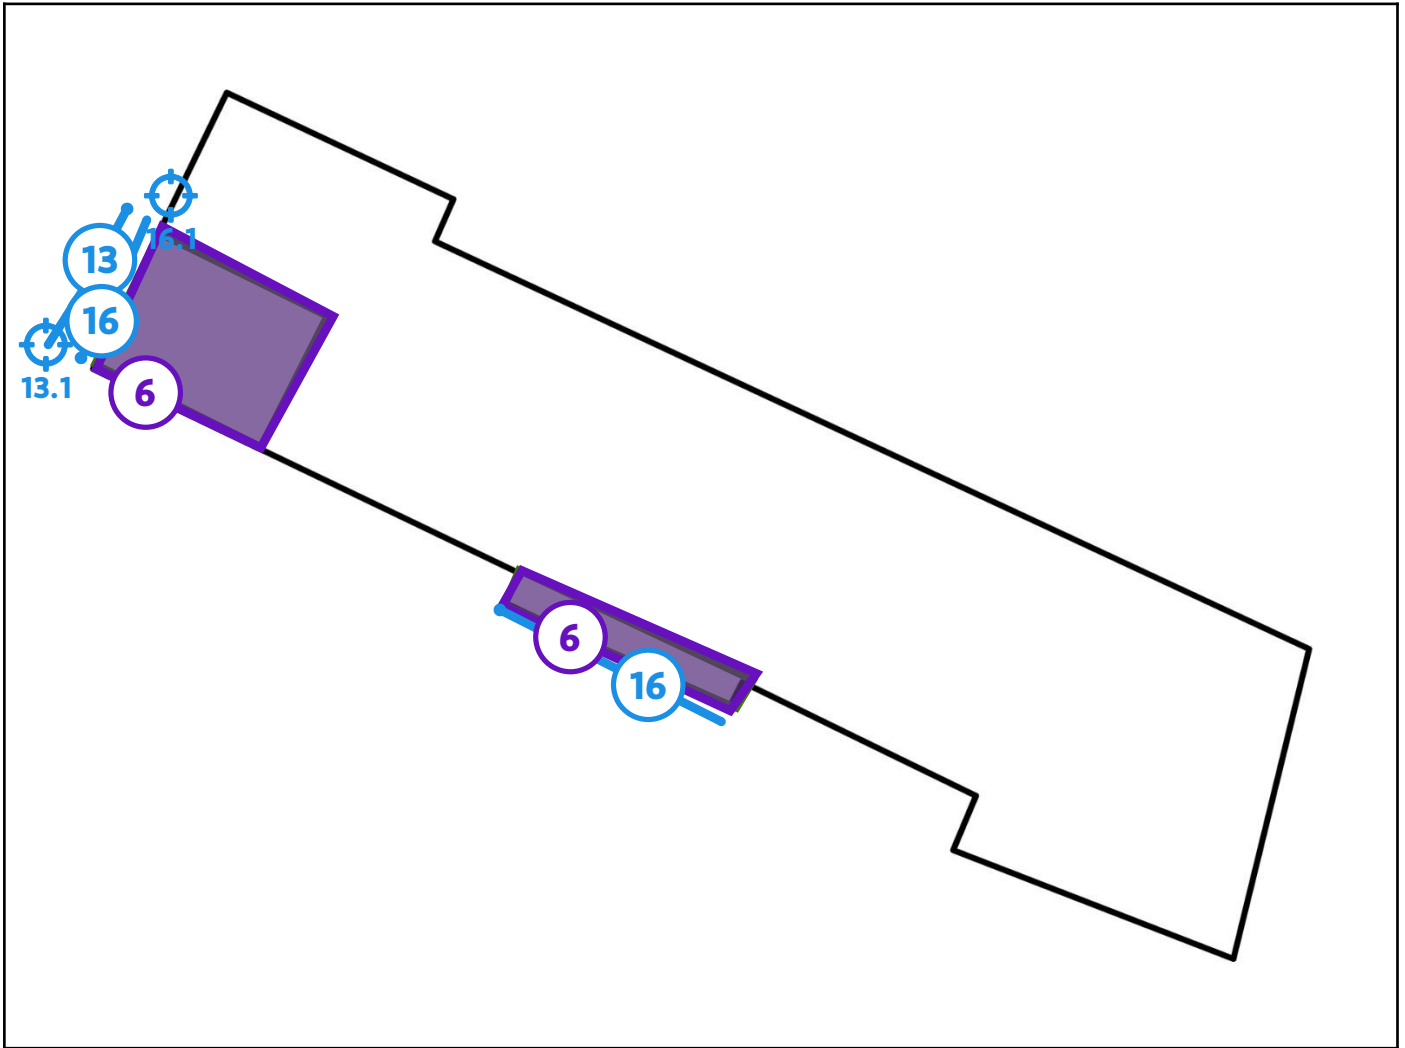
Plan 4.1: Delen van handelspand

Beschrijving	Type	Actie
6. Onduidelijk perceelgrens/Mogelijks verkeerde intekening GIS kaart	Advies	-
13. Roofing aan onderzijde raam achterbouw	Geen asbest	-
13.1 Code: MM14H	Puntmonster	-
16. Mastiek tussen raam en muur volledige achterbouw	Geen asbest	-
16.1 Code: MM8H	Puntmonster	-

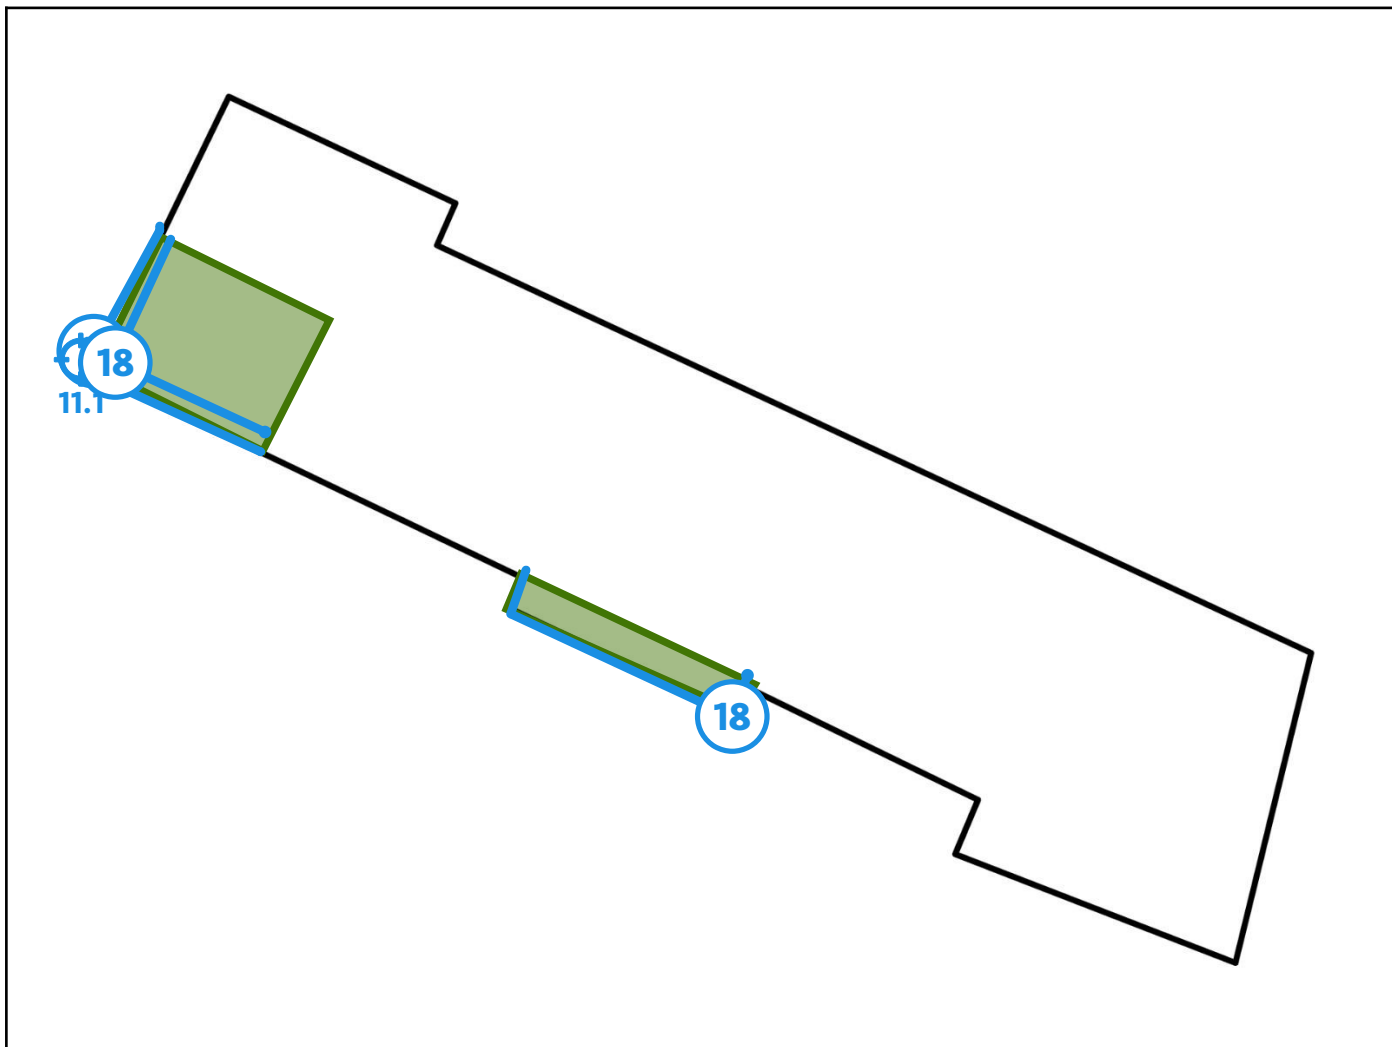
Plan 4.2: Delen van handelspand (wanden)

Beschrijving	Type	Actie
11. Buitenbeplating grijs tegen achterbouw achterzijde	Geen asbest	-
11.1 Code: MM9H	Puntmonster	-
18. Wanden kleine uitstekende delen van handelspand	Geen asbest	-

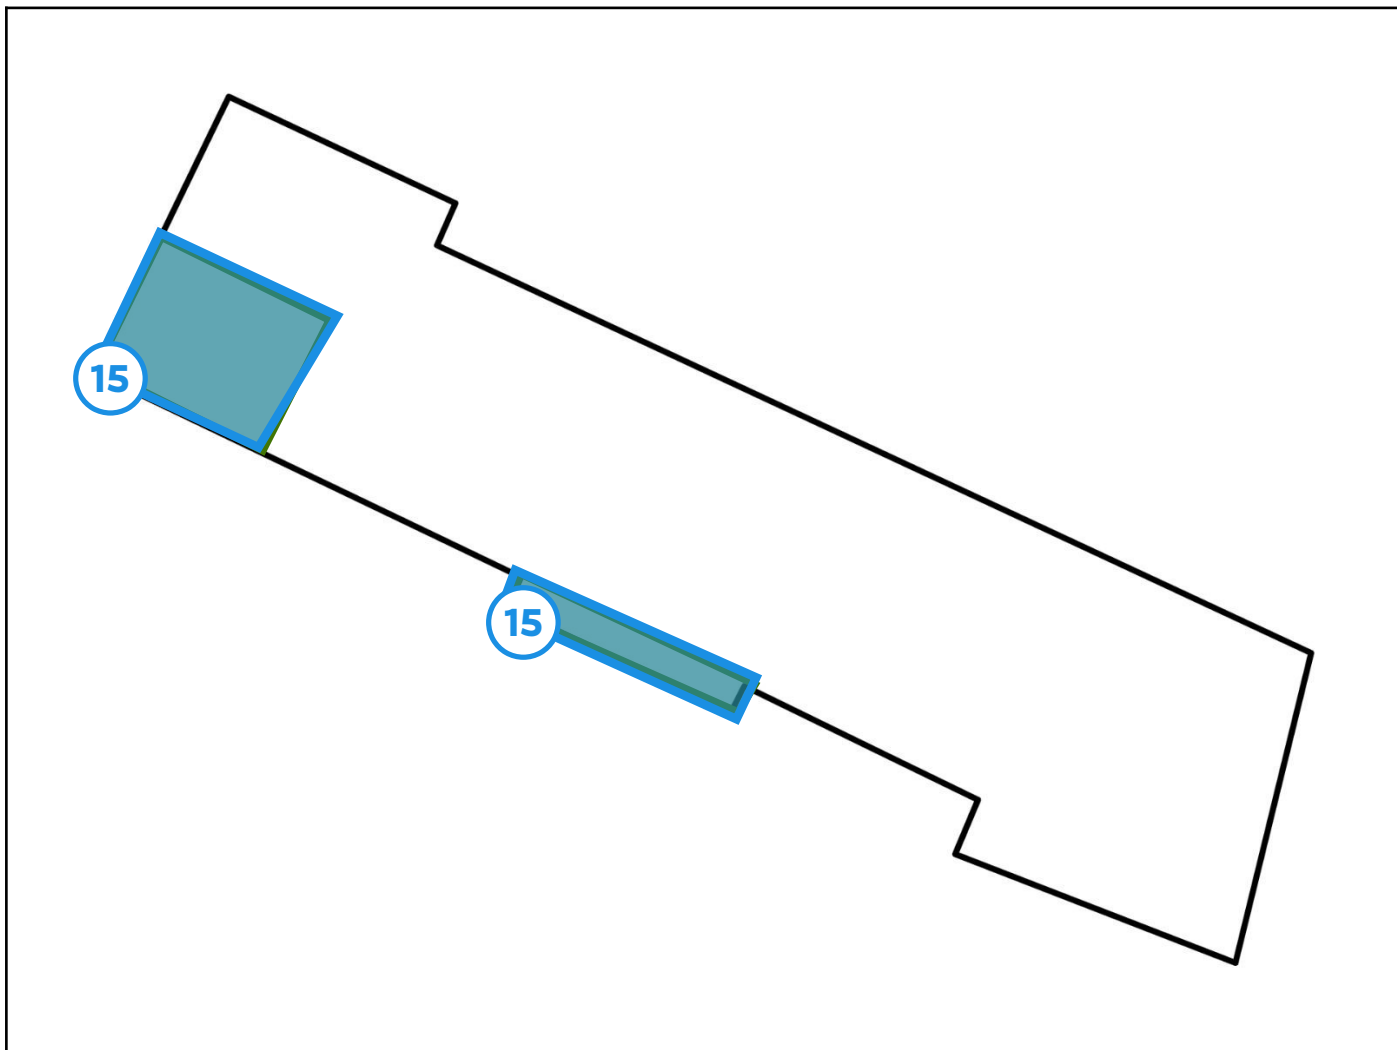
Plan 4.3: Delen van handelspand (plafond)

Beschrijving	Type	Actie
15. Beplating tegen plafond kleine delen handelspand	Geen asbest	-

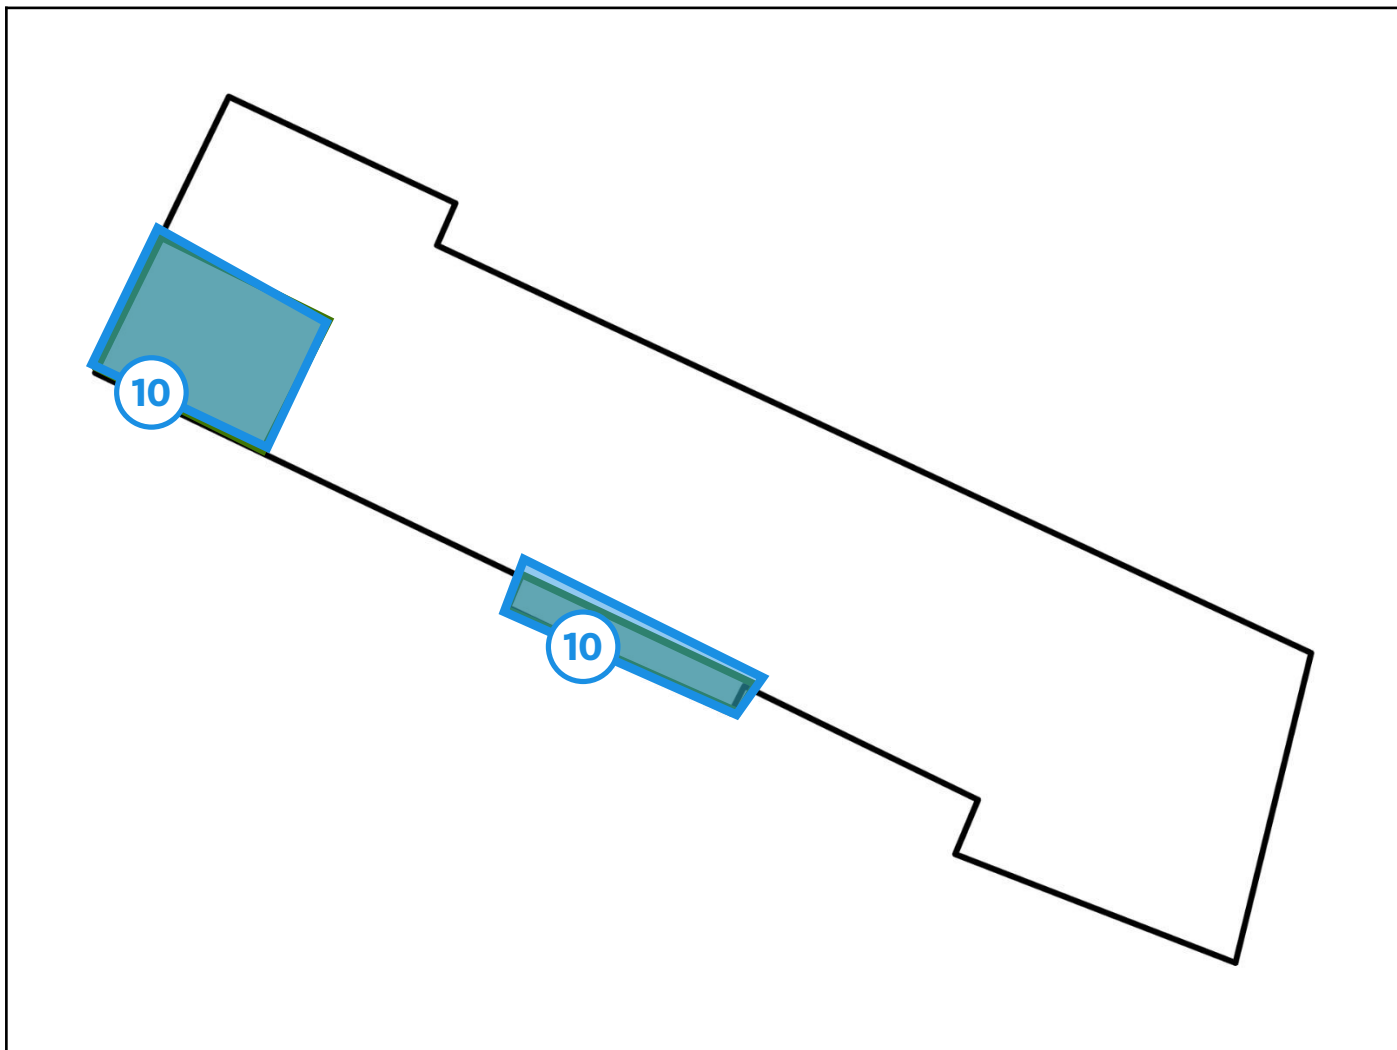
Plan 4.4: Delen van handelspand (dak)

Beschrijving	Type	Actie
10. Klein deel roofing dak uitsteeksel	Geen asbest	-

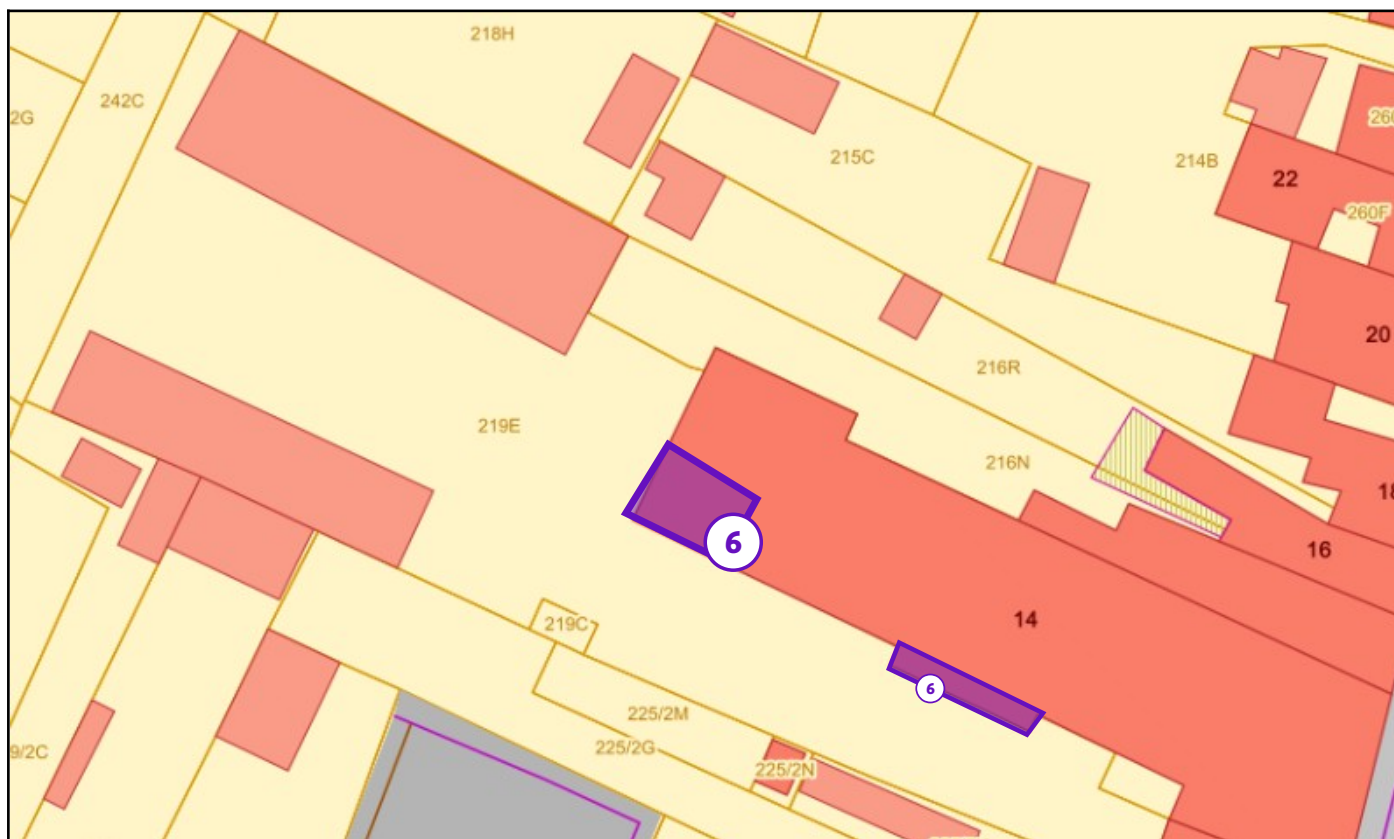
Plan 5.1: Vaststellingen buiten de constructies

Beschrijving	Type	Actie
6. Onduidelijk perceelgrens/Mogelijks verkeerde intekening GIS kaart	Advies	-

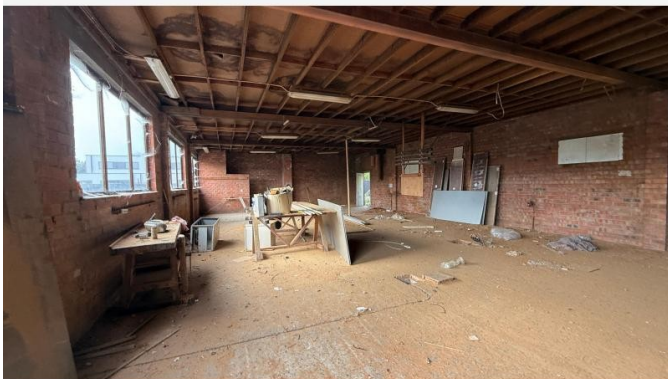
Fiche 8: Houten beplating tegen plafond werkhuis en opslagruimtes en garage's

Advies

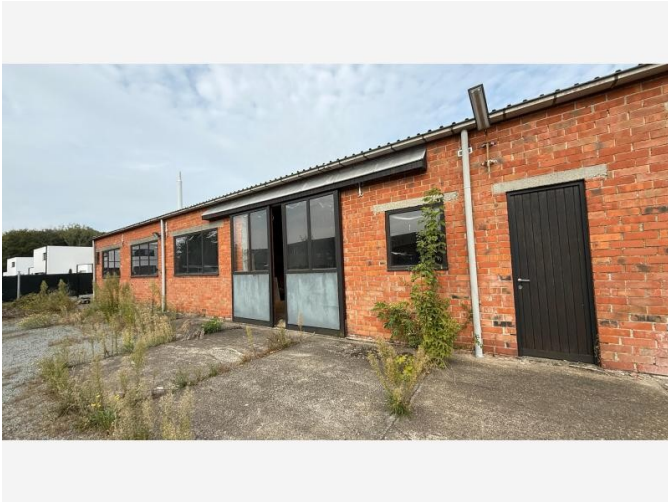
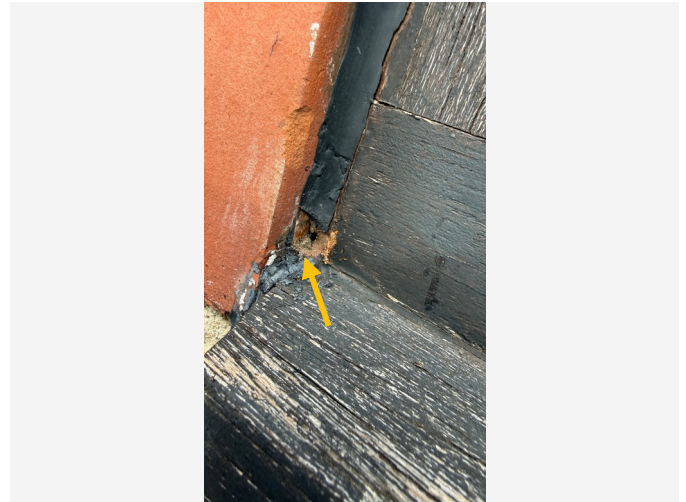
Fiche 9: Mastiek tussen muur en raam werkhuis en muur en poort garage's

Geen asbest

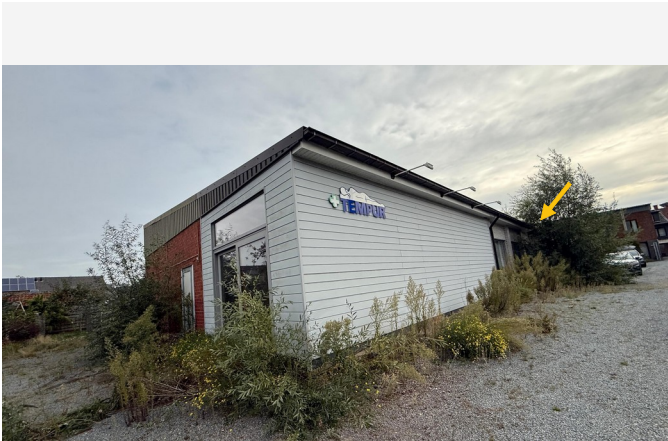
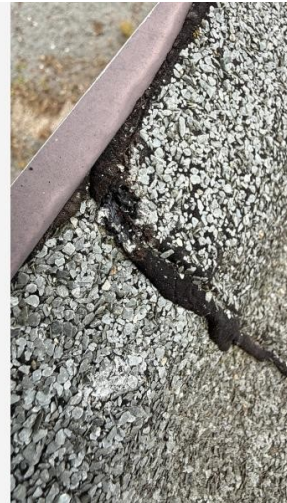
Fiche 10: Klein deel roofing dak uitsteeksel

Geen asbest

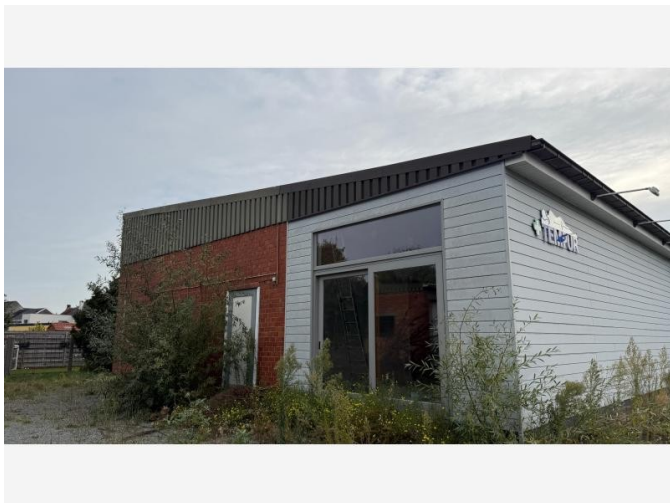
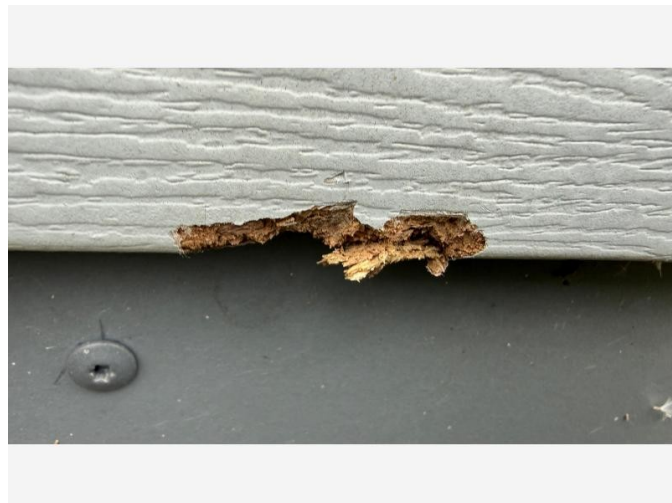
Fiche 11: Buitenbeplating grijs tegen achterbouw achterzijde

Geen asbest

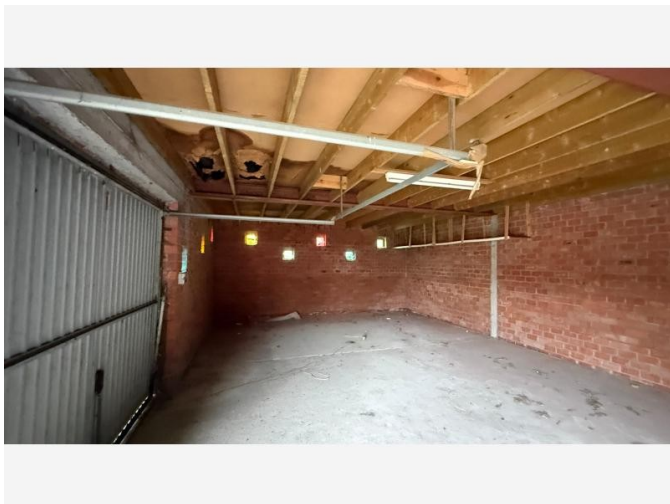
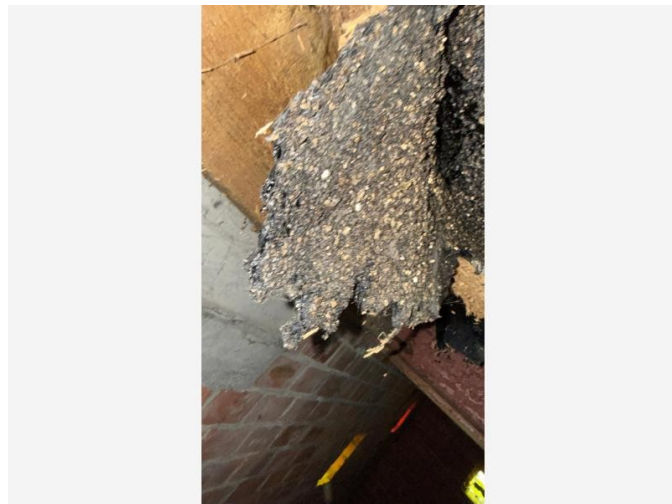
Fiche 12: Zwart onderdak garage's

Geen asbest

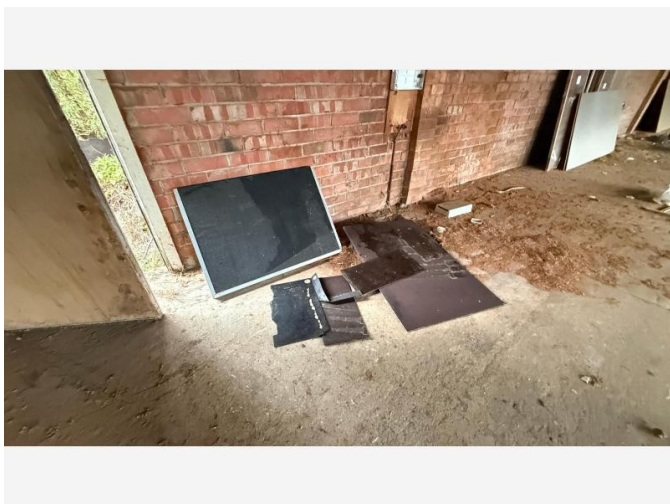
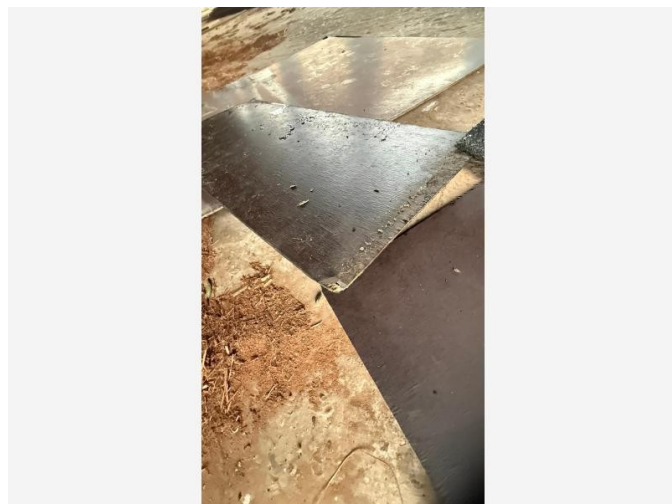
Fiche 14: Losse plaat in werkhuis

Geen asbest

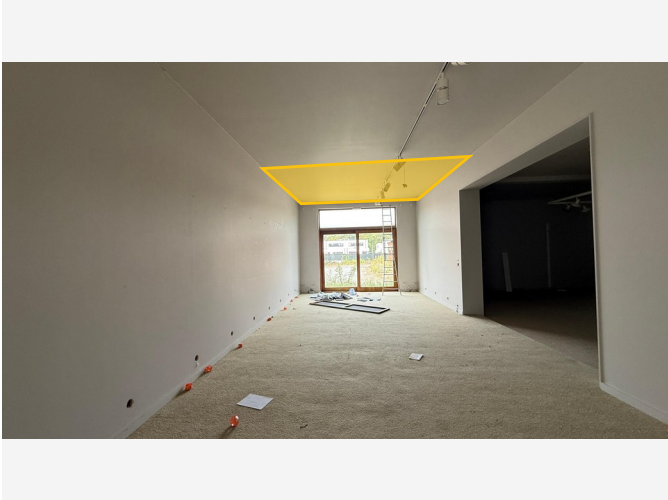
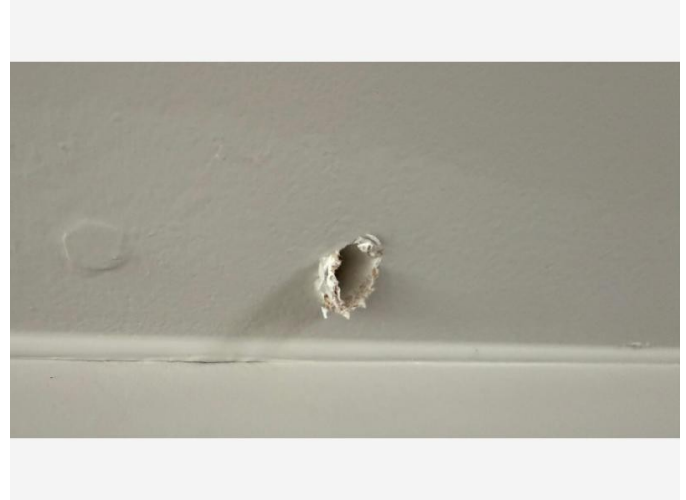
Fiche 15: Beplating tegen plafond kleine delen handelspand

Geen asbest

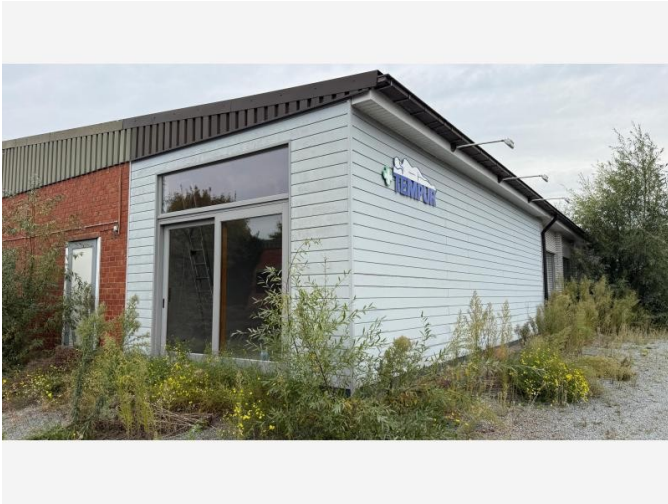
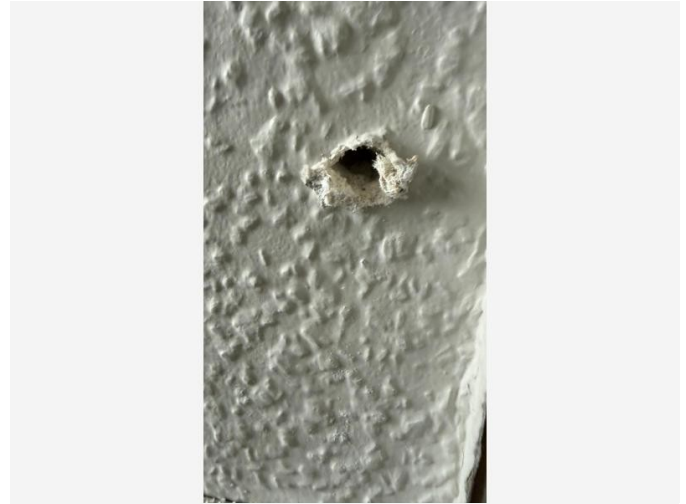
Fiche 18: Wanden kleine uitstekende delen van handelspand

Geen asbest

Conclusie

Beschrijving	Wanden kleine uitstekende delen van handelspand
Omgeving	Binnen
Primaire drager	Binnenwand
Bindmiddel van materiaal	Gips - kalk
Gebondenheid op basis van bindmiddel	Niet-hechtgebonden
Hoeveelheid (oppervlakte - dikte - aantal)	• 40,00 m ² - 1,50 cm - 1 stuk
Totaal volume	0,60 m ³
Identificatiemethode	Vaststelling met bewijsdocument, zonder monstername
Destructieve handeling voor identificatie	Nee
Opmerking	Doordat er onduidelijkheid is over bebouwde delen van het handelspand op perceel 219E worden deze constructie's mee opgenomen in dit attest. Een klein deel van de wanden handelspand zit verweven in een ander inspectiegebied. Het betreft dezelfde doorlopende wanden van dezelfde ruimte. In deze ruimte is staal genomen van deze toepassing, in bijlage labo analyses toegevoegd, en geen asbest.
