Asbestinventarisatetest

Reeboklaan 4, 2350 Vosselaar

Attestnummer : 20251010-000343.000

Niet-asbestveilig

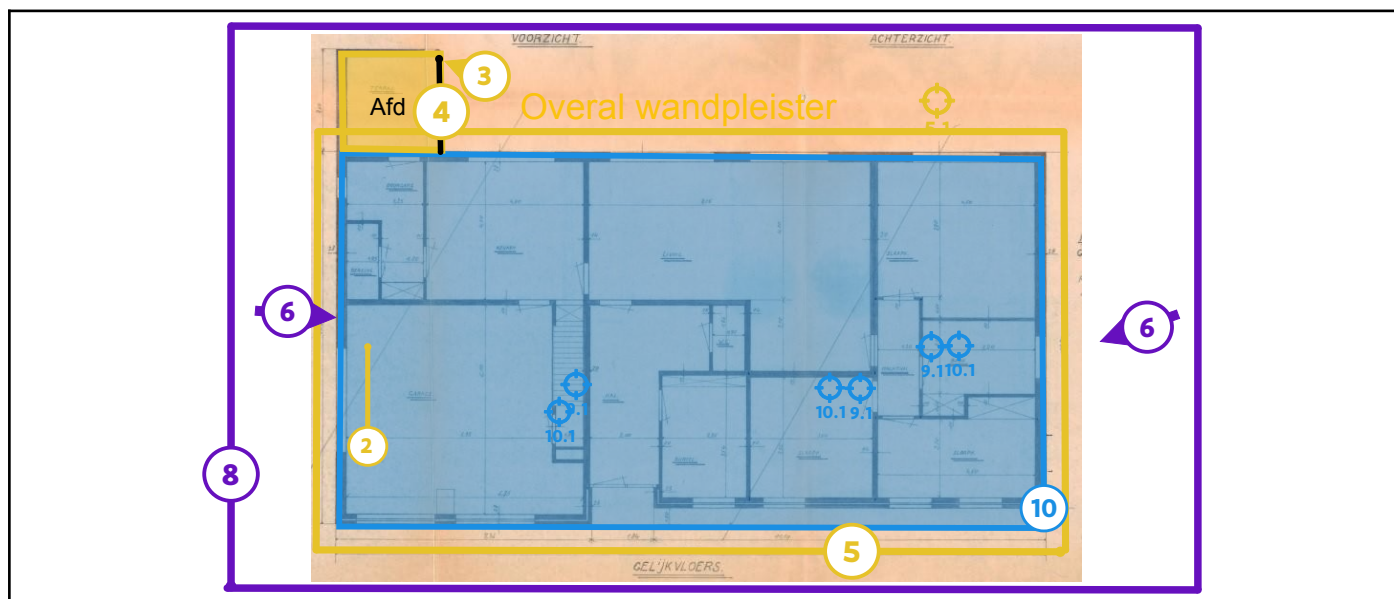
Plan 1.1: Gelijkvloers plan

Beschrijving	Type	Actie
2. Massal raamtabletten	Asbestmateriaal	Zorgvuldig beheren
3. Bekistingspaal terras	Asbestmateriaal	Zorgvuldig beheren
4. Roofing plat dak	Asbestmateriaal	Zorgvuldig beheren
5. Stopverf	Asbestmateriaal	Zorgvuldig beheren
5.1 Code: 3	Puntmonster	-
6. Kruipkelder	Beperking	-
8. Niet-asbestverdacht	Advies	-
9. Wandpleister	Geen asbest	-
9.1 Code: 1	Mengmonster	-
10. Plafondpleister	Geen asbest	-
10.1 Code: 2	Mengmonster	-

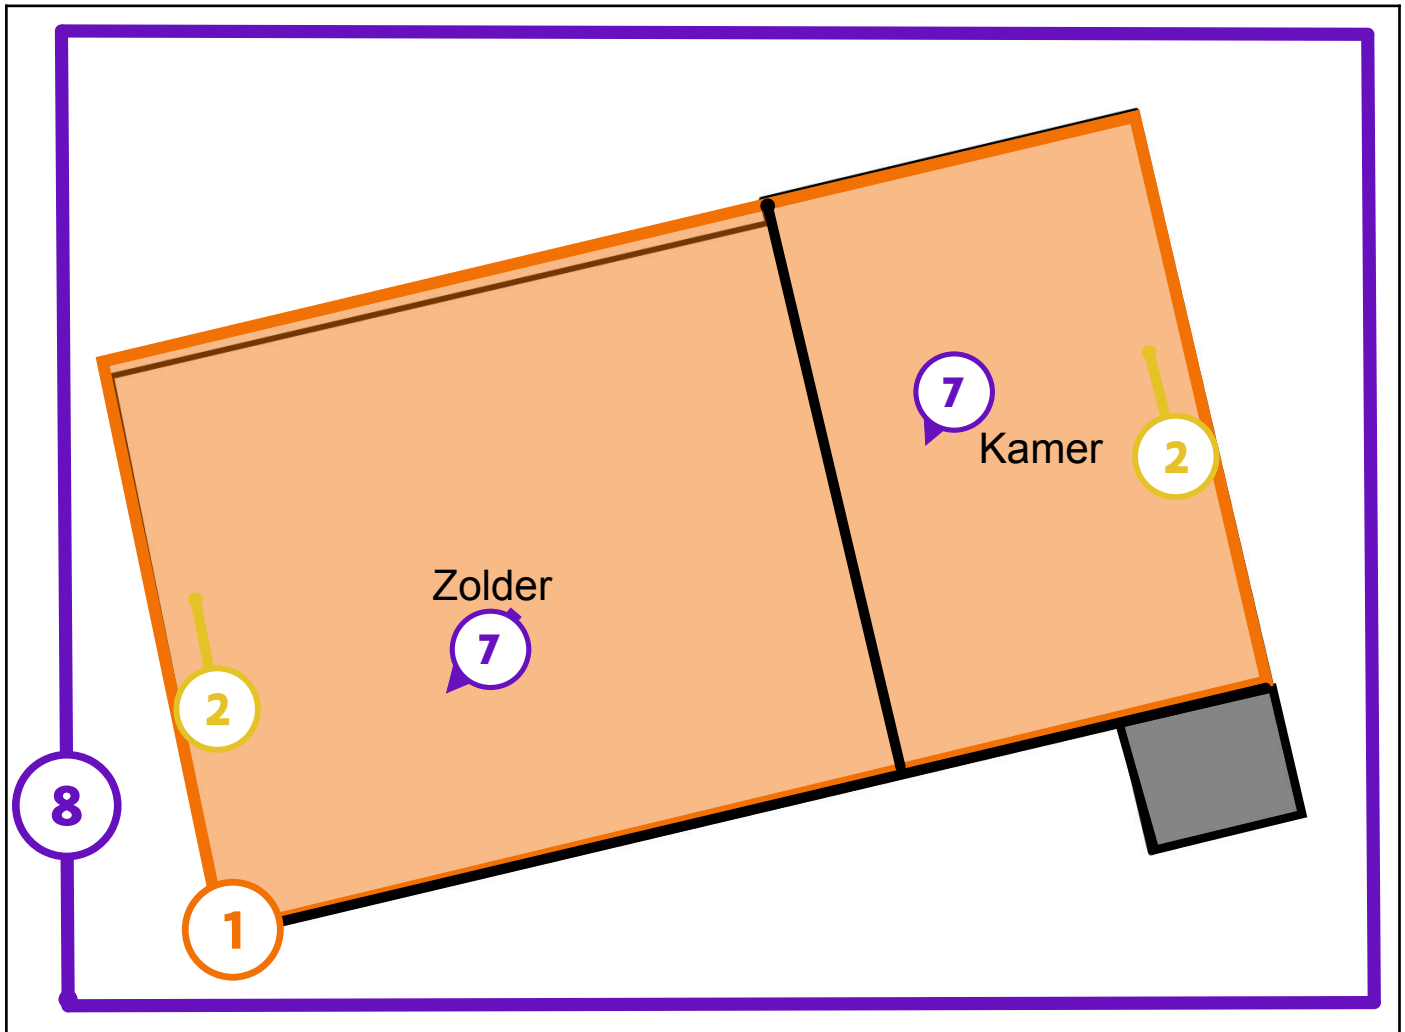
Plan 1.2: Verdieping plan

Beschrijving	Type	Actie
1. Menuiserie onderdak	Asbestmateriaal	Maatregelen nemen
2. Massal raamtabletten	Asbestmateriaal	Zorgvuldig beheren
7. Schouwen	Beperking	-
8. Niet-asbestverdacht	Advies	-

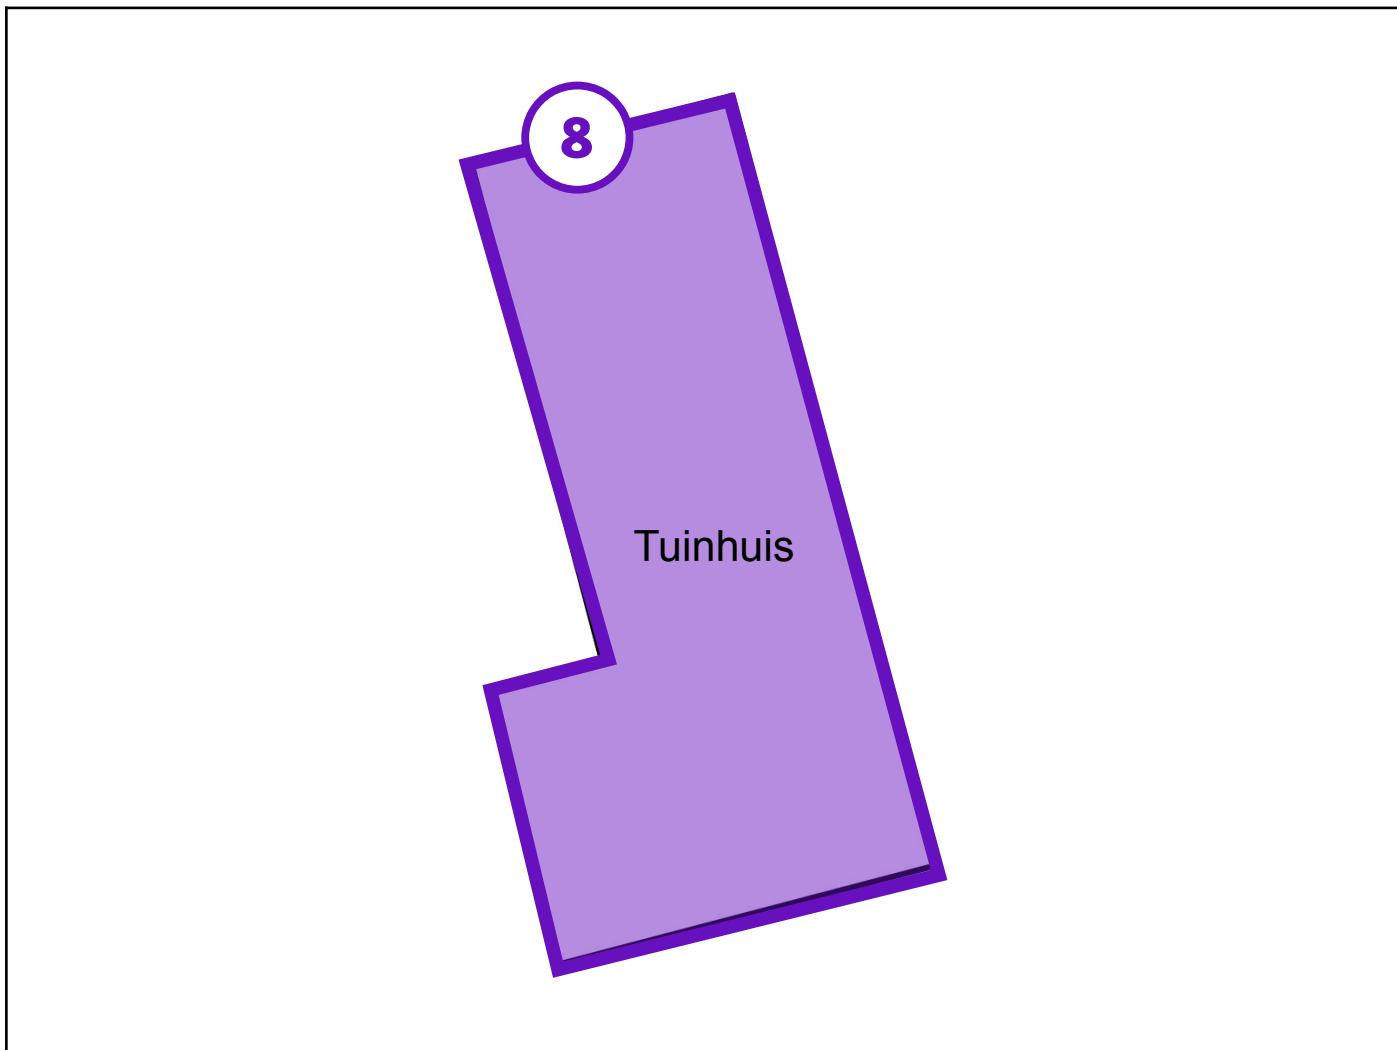
Plan 2.1: Tuinhuis plan

Beschrijving	Type	Actie
8. Niet-asbestverdacht	Advies	-
