# Asbestinventarisatetest

13019C0052/00H000 - Wechelsebaan 202, 2275 Lille

Attestnummer : 20260915-000162.000

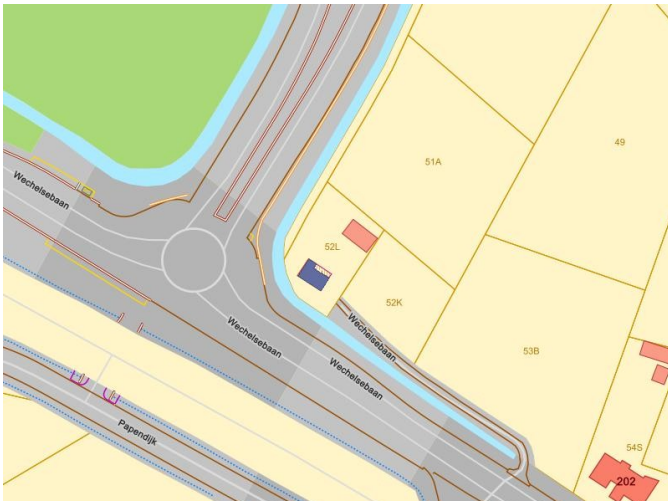
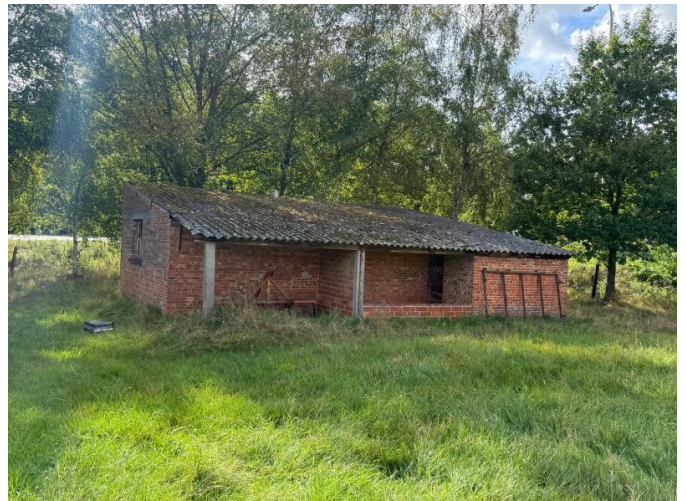
## Zone 1: Stal met bergplaats

Tijdens de inspectie vastgesteld:

### 2 Asbestmaterialen

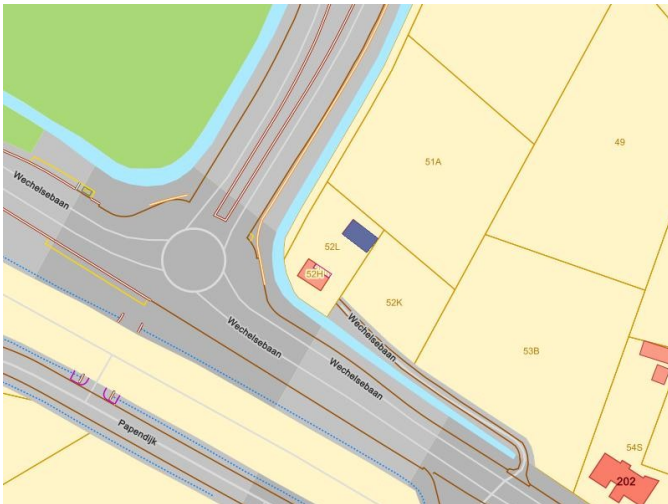
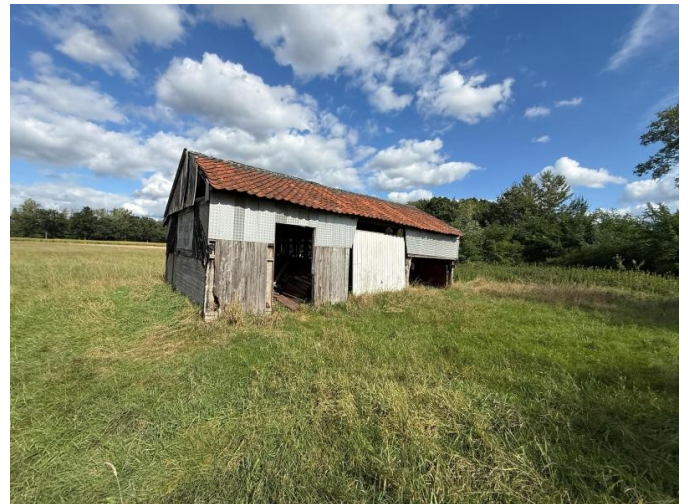
## Zone 2: Hooischuur

Tijdens de inspectie vastgesteld:

- 0 Asbestmaterialen
- 0 Beperkingen
- 0 Uitsluitingen
- 0 Roerende goederen
- 0 Puin, steenslag, (water)bodem
- 1 Advies
- 0 Geen asbest
