Verslag huishoudelijke elektrische installatie op laagspanning en zeer lage spanning

Referentie: **010-20260807-02**	Datum controle: **07/08/2026**
Keurder: **010**

Eigenaar:	**Onbekend**	EAN-code:	**541448820055935393**
Adres installatie:	**Drijvelden 9, 2200 - Herentals**	Nummer teller(s):	**1SAG3105229060**
		Distributienetbeheerder installatie:	**Fluvius**

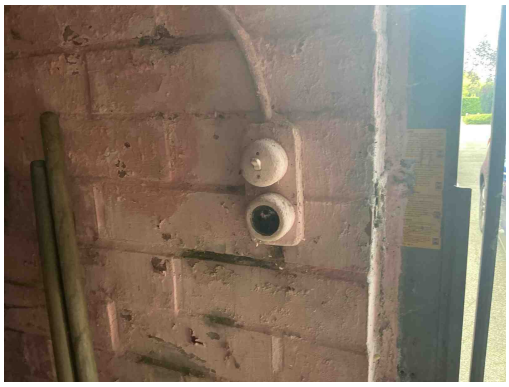
Klasse 00 armatuur
Opmerking: Oa living,eetplaats, gang,...

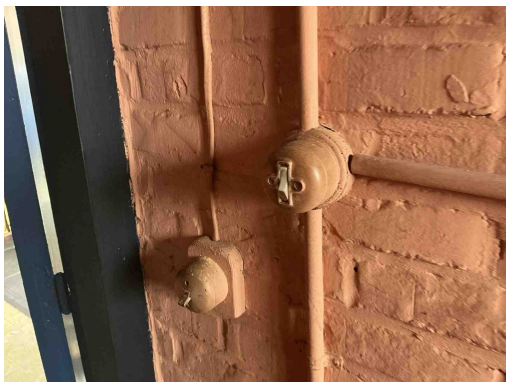
T13 - Opbouwcontactdozen en/of -schakelaars zonder achterplaatje mogen niet rechtstreeks op een brandbare ondergrond bevestigd worden (Boek 1: 4.3.3.5).
Opmerking: Oa berging ,living , zolder

T11 - De contactdozen waarvan de toegekende stroomsterkte maximaal 16A en de toegekende spanning maximaal 250V bedraagt en niet bedoeld zijn voor de voeding van een of meerdere verbruikstoestellen voor een specifiek doel en niet geplaatst zijn in of op schakel- en verdeelborden, beschikken niet of IPXX-D (incl. gemeenschappelijke delen residentieel geheel) (Boek 1: 4.2.2.3/5.3.5.2).
Opmerking: Oa garage

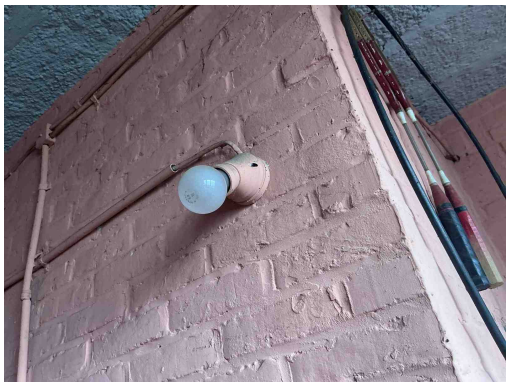
T13 - Opbouwcontactdozen en/of -schakelaars zonder achterplaatje mogen niet rechtstreeks op een brandbare ondergrond bevestigd worden (Boek 1: 4.3.3.5).
Opmerking: Oa berging ,living , zolder

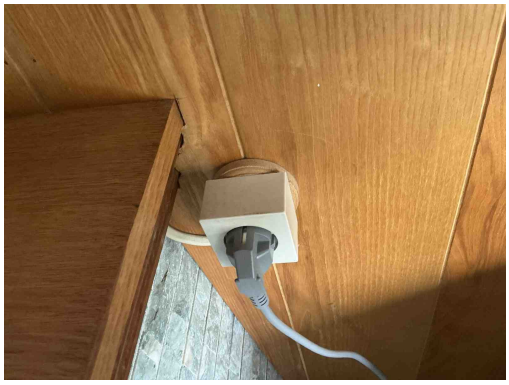
T13 - Opbouwcontactdozen en/of -schakelaars zonder achterplaatje mogen niet rechtstreeks op een brandbare ondergrond bevestigd worden (Boek 1: 4.3.3.5).
Opmerking: Oa berging ,living , zolder

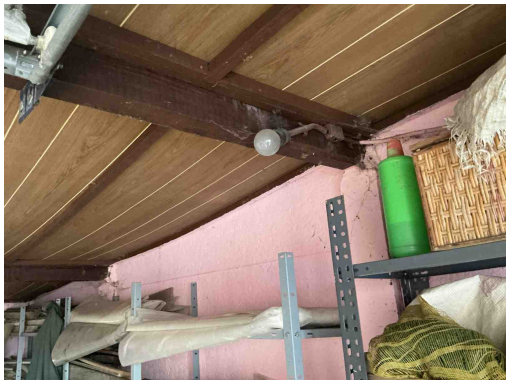
T13 - Opbouwcontactdozen en/of -schakelaars zonder achterplaatje mogen niet rechtstreeks op een brandbare ondergrond bevestigd worden (Boek 1: 4.3.3.5).
Opmerking: Oa berging ,living , zolder

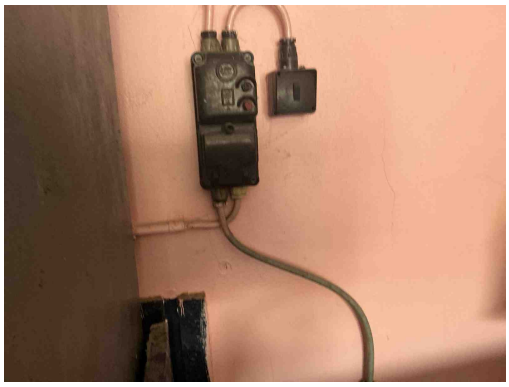
C13 - Onvoldoende bevestiging van de leiding(en) (Boek 1: 5.2.9.5).
Opmerking: Oa buiten

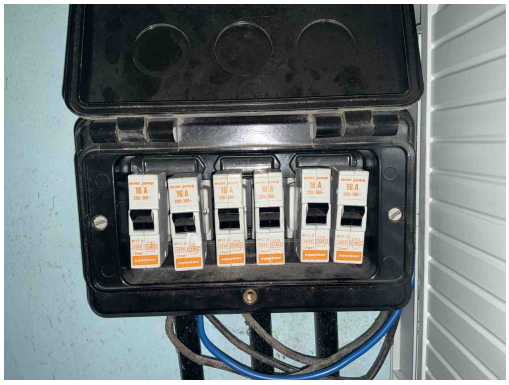
B17 - De voedingsspanning is niet op elk bord vermeld (Boek 1: 3.1.3.3).
Opmerking: Oa bord 1 en 2

B18 - Het volgnummer is niet op elk bord vermeld (Boek 1: 3.1.3.3).
Opmerking: Oa bord 1 en 2

B30 - De houder van de beveiliging in een huishoudelijke ruimte is niet voorzien van aangepaste kalibreerelementen (Boek1: 5.3.5.5).
Opmerking: Oa bord 1 en 2

B06 - Het elektrisch verdeelbord heeft niet de minimale beschermingsgraad IPXX-B in een gewone ruimte (Boek 1: 4.2.2.3).
Opmerking: Oa bord 1 en 2

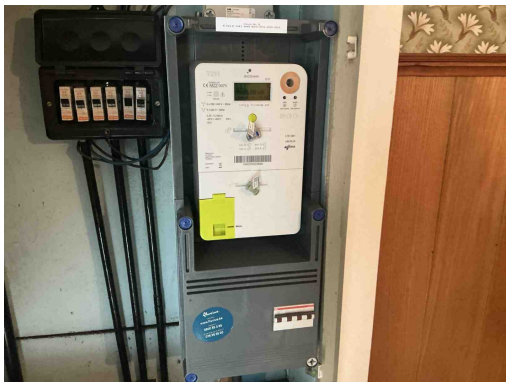
B17 - De voedingsspanning is niet op elk bord vermeld (Boek 1: 3.1.3.3).
Opmerking: Oa bord 1 en 2

B18 - Het volgnummer is niet op elk bord vermeld (Boek 1: 3.1.3.3).
Opmerking: Oa bord 1 en 2

B30 - De houder van de beveiliging in een huishoudelijke ruimte is niet voorzien van aangepaste kalibreerelementen (Boek1: 5.3.5.5).
Opmerking: Oa bord 1 en 2

B06 - Het elektrisch verdeelbord heeft niet de minimale beschermingsgraad IPXX-B in een gewone ruimte (Boek 1: 4.2.2.3).
Opmerking: Oa bord 1 en 2

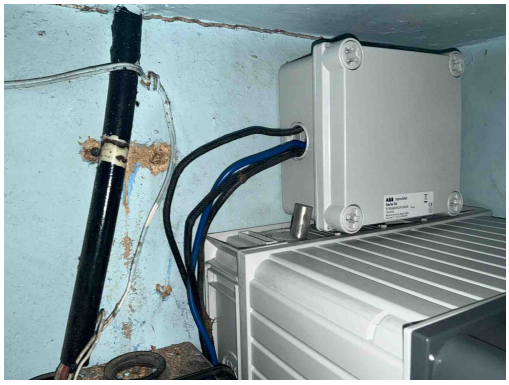
B18 - Het volgnummer is niet op elk bord vermeld (Boek 1: 3.1.3.3).
Opmerking: Oa bord 1 en 2

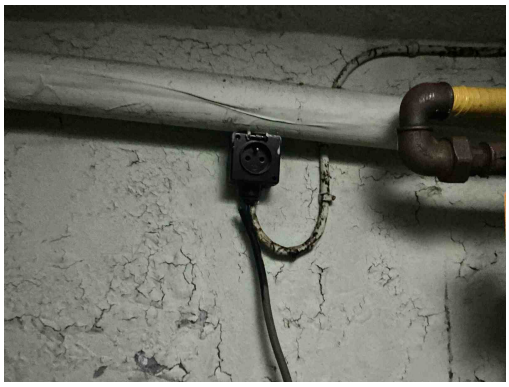
C21 - Het gebruik van geleiders van het type VOB, zonder bijkomende afscherming is niet toegestaan (Boek 1: 5.2.9.6).
Opmerking: Oa bord 1

B34 - Het kabeltype van de meterbord verbinding aan de oorsprong van de installatie beantwoord niet aan de minimale vereisten vastgelegd door de distributienet beheerder. (Boek1: 1.5 + SYNERGRID C1/107)
Opmerking: Algemeen
