**RAPPORT N° 1056320**

**RAPPORT DE CONTRÔLE D'UNE INSTALLATION ELECTRIQUE DOMESTIQUE  
A BASSE ET A TRES BASSE TENSION**

**Adresse de l'installation électrique faisant l'objet de la visite : Rue Vandebroek, 4 – 1050 Bruxelles**

**Visite de contrôle d'une installation électrique domestique (Livre 1 de l'A.R. du 8/09/2019)**

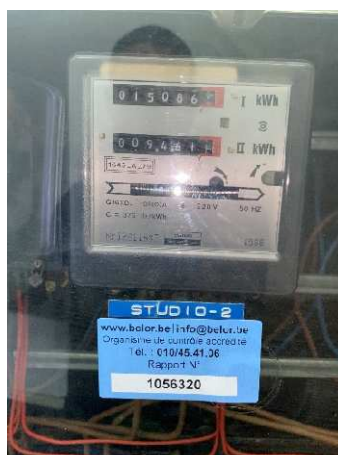
**Compteur**

Date du contrôle : 19/06/2024 Heure d'arrivée : 11h30 Heure de départ : 12h00 Rapportage bureau : 0h15	Rapport précédent : Absent Scellé Belor : non placé	Compteur GRD : N° 12611687 Code EAN : demandé mais non disponible	Index : 15086.0 kWh Index : 9461.1 kWh
---	--	--	---

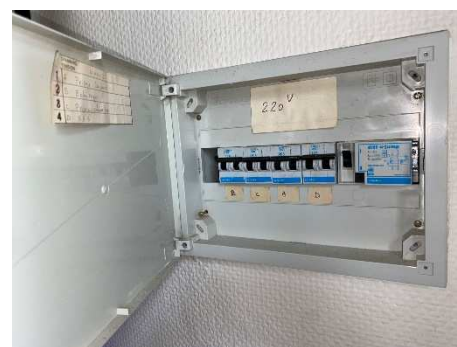
**Tableau électrique principal**

Colonne d'alimentation du tableau principal : 2 X 10 mm<sup>2</sup> / Interrupteur différentiel général : 25A/300mA / type : A

Nombre de tableaux : 2 / Nombre de différentiels en aval du différentiel général : 1/ Nombre de circuits terminaux : 1+4

**2005** : La tension d'alimentation doit être indiquée clairement de manière apparente sur chaque tableau de répartition et de manœuvre (sous-section 3.1.3.3).

**2006** : Pictogramme d'avertissement contre les dangers électriques à placer

**2014** : Risque de contacts directs avec des pièces nues sous tension : obturer les ouvertures non utilisées du tableau ou du coffret

**2201** : Les dispositifs de protection à courant différentiel résiduel placés dans les installations électriques sont au moins du type A et celui qui est placé en tête de l'installation a une intensité nominale au moins égale à 40 A (sous-section 5.3.5.3)
