## Rapport de contrôle d'installations électriques à basse et à très basse tension

RÉF. 118/2024/71983/01:1

DATE DU CONTRÔLE 12/07/2024 (9:00 - 10:00) AGENT VISITEUR Denis Widy  
ADRESSE DU CONTRÔLE Avenue de l'Union 34 - 4432 Alleur TYPE DE CONTRÔLE Visite de contrôle vente ancienne installation (8.4.2)

## CONCLUSION : NON CONFORME

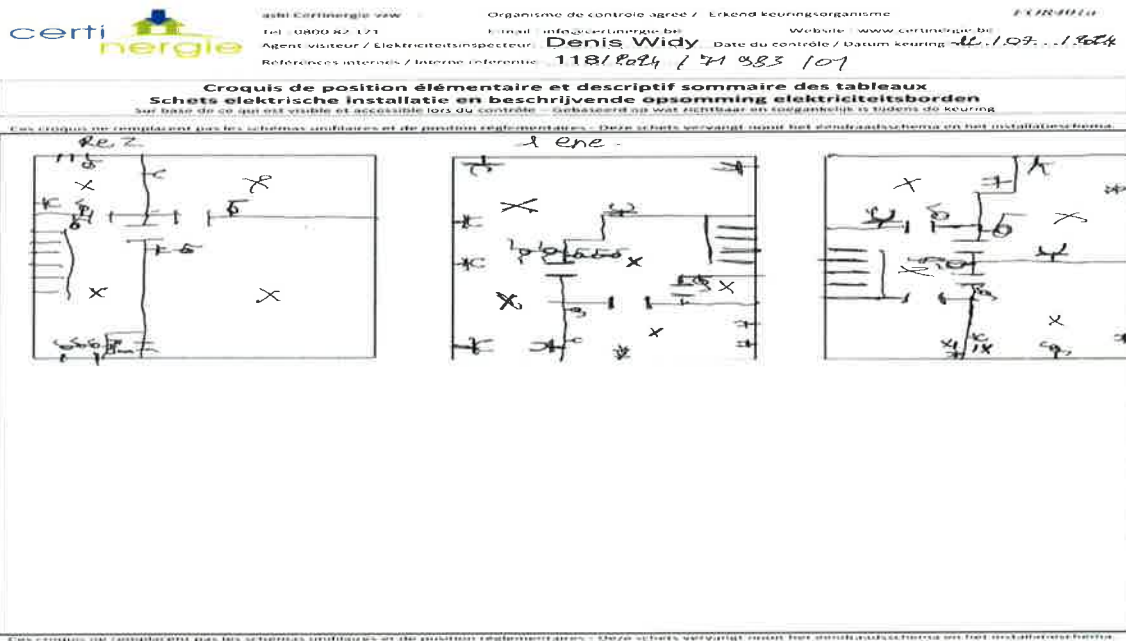
### Croquis de position élémentaire et descriptif sommaire des tableaux

sur base de ce qui est visible et accessible lors du contrôle  
 Note : ces croquis ne remplacent pas les schémas unifilaires et de position réglementaires
