Rapport de contrôle d'installations électriques à basse et à très basse tension

DATE DU CONTRÔLE ADRESSE DU CONTRÔLE 12/03/2024 Rue de la Semois 64 - 6700

TYPE DE CONTRÔLE Visite de contrôle vente ancienne installetion (8.4.2.)

CONCLUSION: NON CONFORME

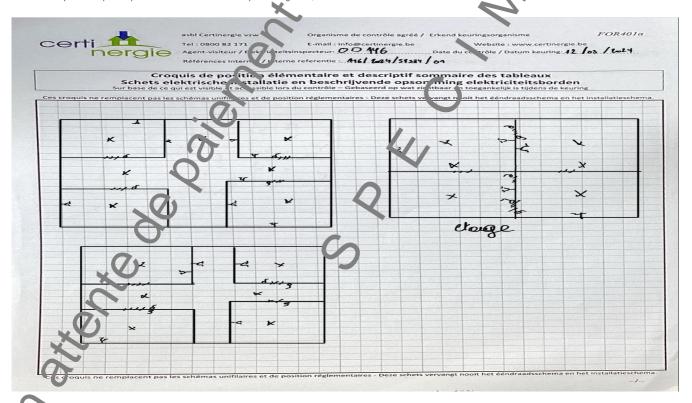
Croquis de position élémentaire et descriptif sommaire des tableurs

sur base de ce qui est visible et accessible lors du contrôle Note : ces croquis ne remplacent pas les schémas unifilaires et de position réglementaires
