Rapport de contrôle d'installations électriques à basse et à très basse tension

RÉF. 144/2024/76705/01:1

DATE DU CONTRÔLE 03/09/2024 (9:0 - 10:15) AGENT VISITEUR Sébastien Nicolay
ADRESSE DU CONTRÔLE Avenue des Tonneliers 7 (étage (Zone ancien cabinet, garage, partie nouvelle cuisine)) - 4280 Hannut TYPE DE CONTRÔLE Visite de contrôle vente ancienne installation (8.4.2)

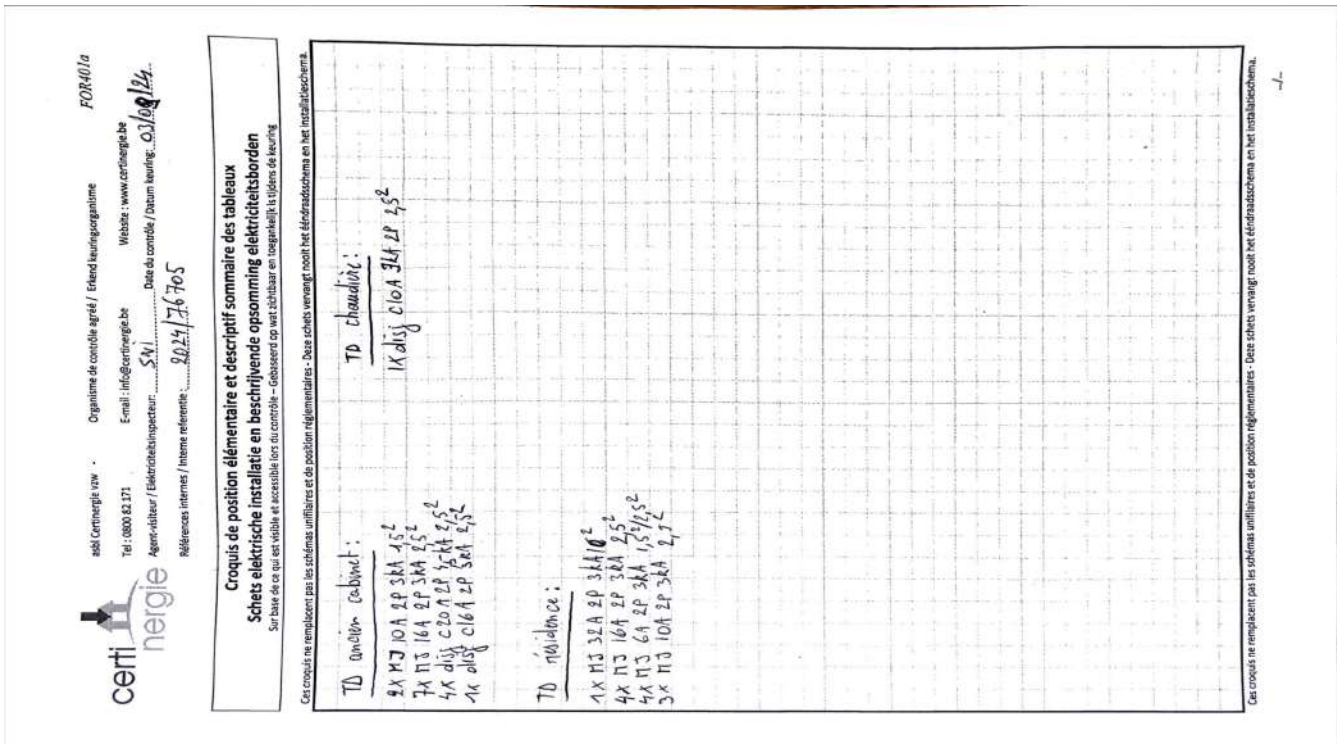
Croquis de position élémentaire et descriptif sommaire des tableaux

sur base de ce qui est visible et accessible lors du contrôle
 Note : ces croquis ne remplacent pas les schémas unifilaires et de position réglementaires
