P.V. N° ABI-BTD-12-01-24-22751-VE

RAPPORT DE CONTRÔLE D'UNE INSTALLATION ÉLECTRIQUE DOMESTIQUE A BT/TBT
(A.R. DU 08/09/2019 - LIVRE 1 - 4.2.3.2 - 4.2.4.3 - 5.3.5.2 - 5.4.2.1 - 5.4.3.6 - 5.4.4 - 7.1 - 7.2.5.1)

VISITE DE CONTRÔLE D'UNE INSTALLATION EXISTANTE
(A.R. DU 08/09/2019 - LIVRE 1 - 2.11.2 + 6.5)

Objet	Habitation	Maison
	Adresse	Rue de la Tombe 22, 5140 Fleurus (Ligny)
	Propriétaire	
	Demandeur	
Installation	Téléphone	/
	A.R. du 08/09/2019 - Livre 1:	6.5 + 8.4.2 - Vente bien d'av. oct. 81 8.2.1 - Date d'installation avant oct '81
	Tension actuelle	3X230V
	Code EAN	Non communiqué
	Protection gén.	25A
	Qté tableaux	1
	Qté circuits	9
	Câble compteur-tableau	Vvb 3 x6mm ²

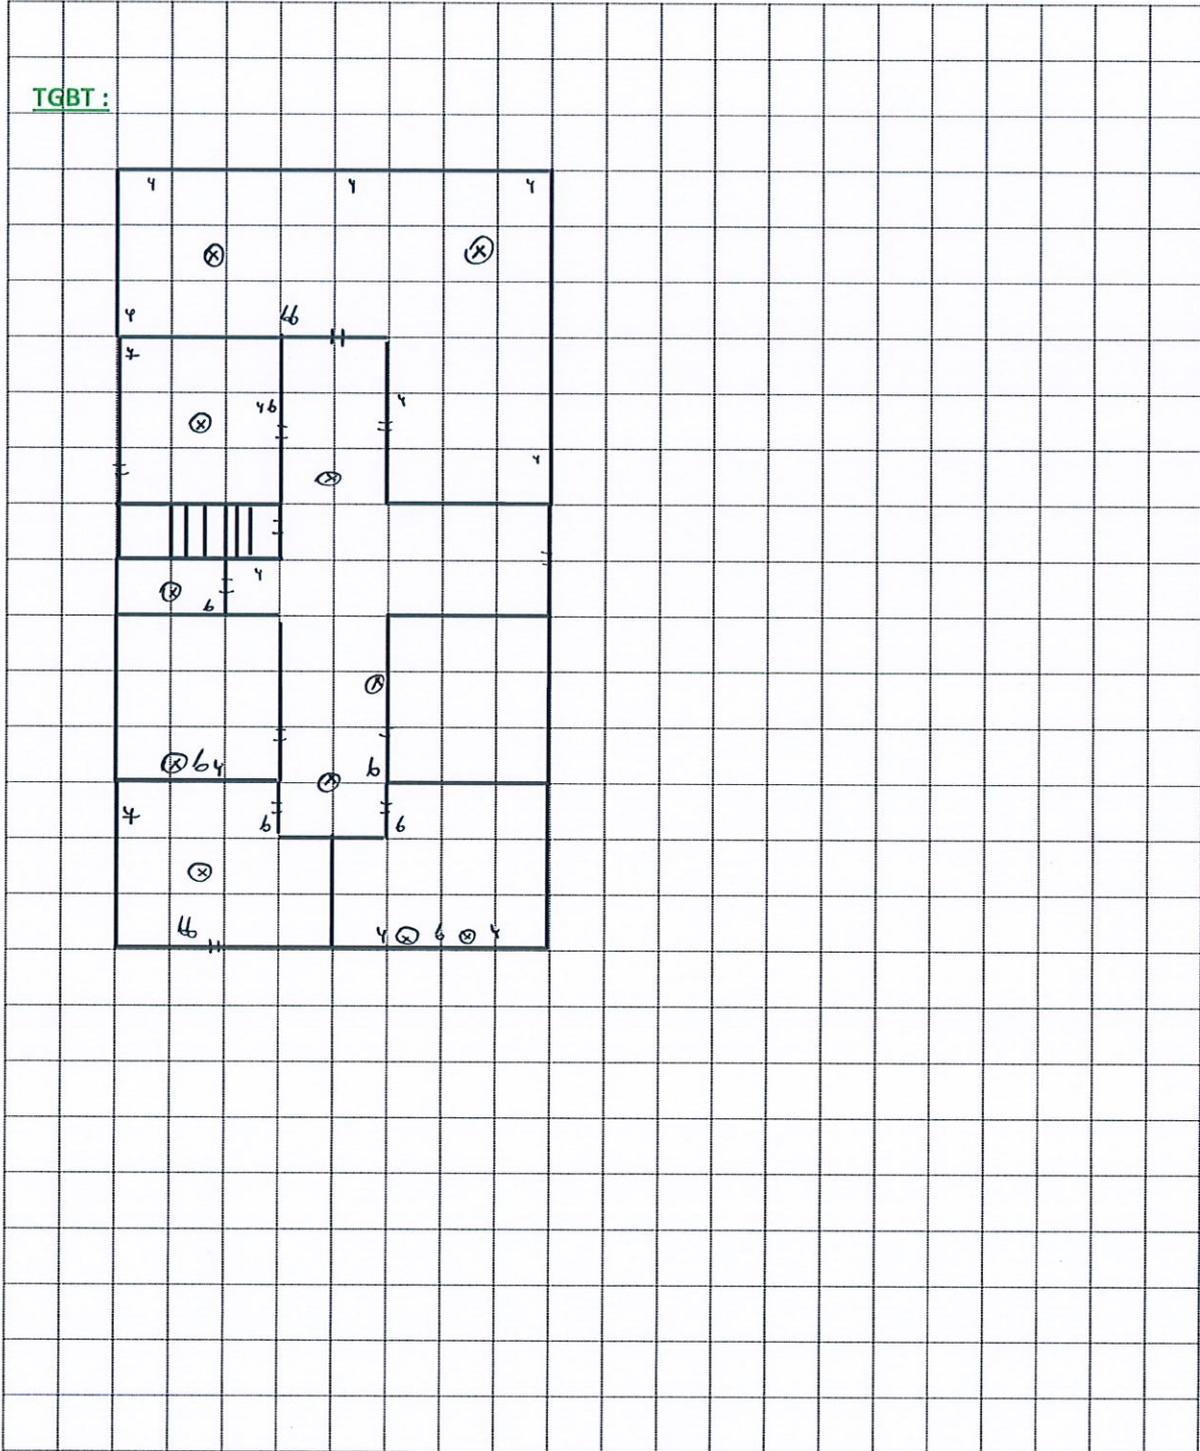
TGBT :

Ce croquis n'a pour but que de fixer, au moment du contrôle, l'étendue de l'installation ou de la partie de l'installation initiée avant octobre 1981. Il ne peut en aucun cas remplacer le schéma unifilaire ou le plan de position dont l'absence au moment du contrôle constitue une infraction.
