Rapport de contrôle d'installations électriques à basse et à très basse tension

RÉF. 158/2024/84181/01:1

DATE DU CONTRÔLE 08/11/2024 (16:00 - 16:40) AGENT VISITEUR Thierry Van Vooren
ADRESSE DU CONTRÔLE Place Wauters 16 - 6141 Forchies-la-Marche TYPE DE CONTRÔLE Visite de contrôle vente ancienne installation (8.4.2.)

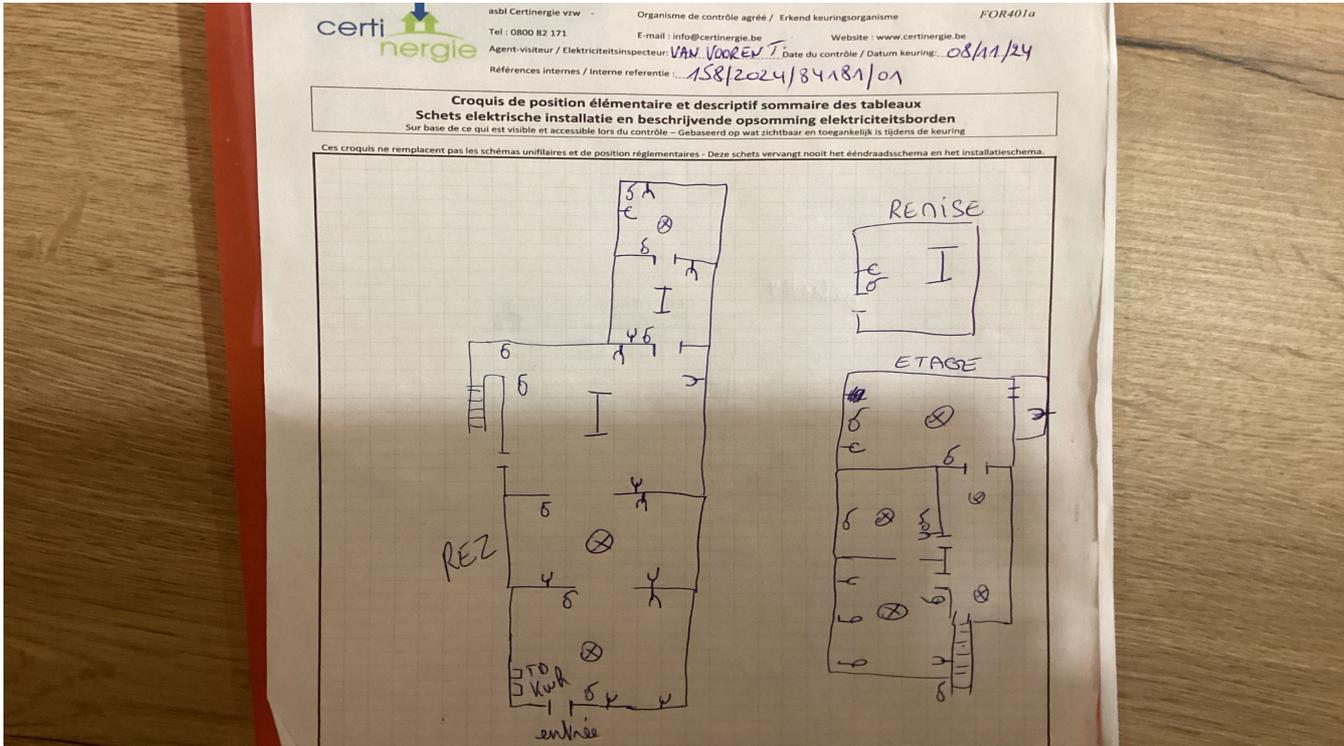
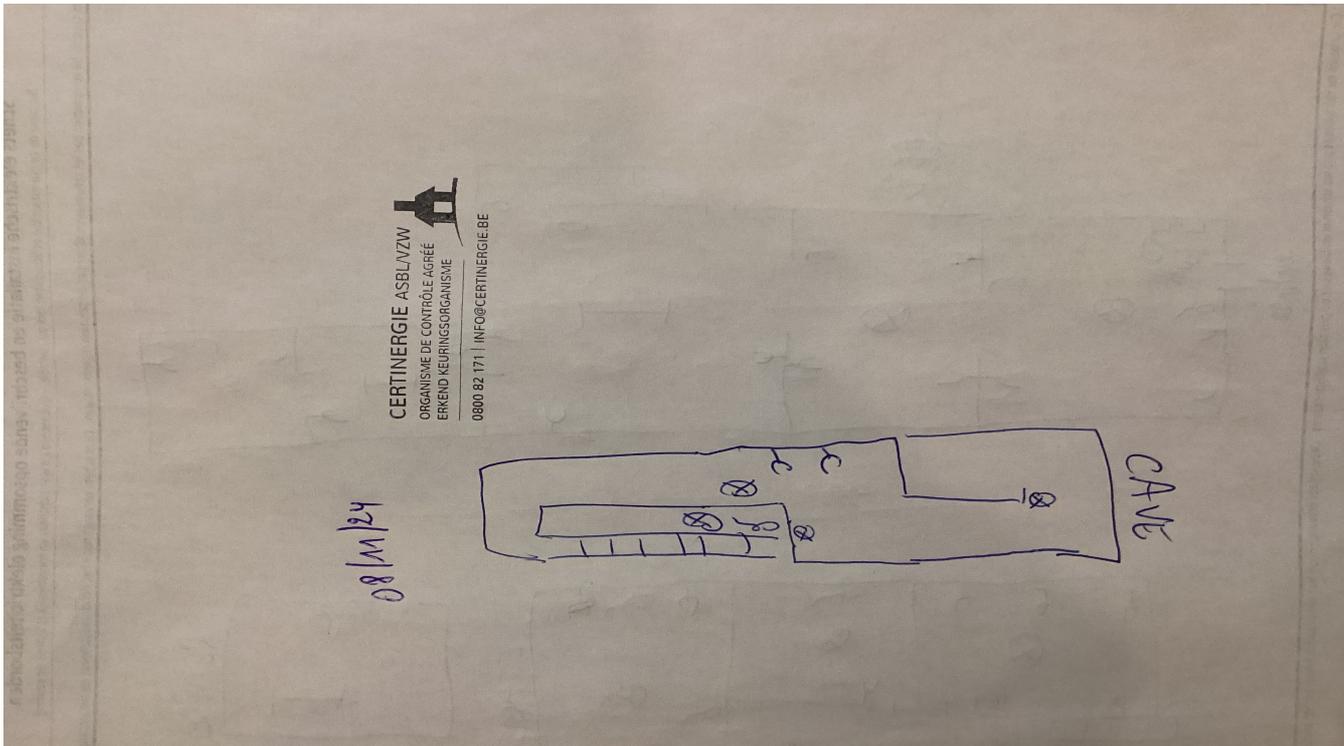
Croquis de position élémentaire et descriptif sommaire des tableaux

sur base de ce qui est visible et accessible lors du contrôle
 Note : ces croquis ne remplacent pas les schémas unifilaires et de position réglementaires
