Rapport de contrôle d'installations électriques à basse et à très basse tension

RÉF. 87/2024/83701/D01:1

DATE DU CONTRÔLE 05/11/2024 (10:54 - 11:36) AGENT VISITEUR Quentin Delhaye
 ADRESSE DU CONTRÔLE Rue de Nivelles 95 - 7170 Manage TYPE DE CONTRÔLE Visite de contrôle vente ancienne installation (8.4.2)

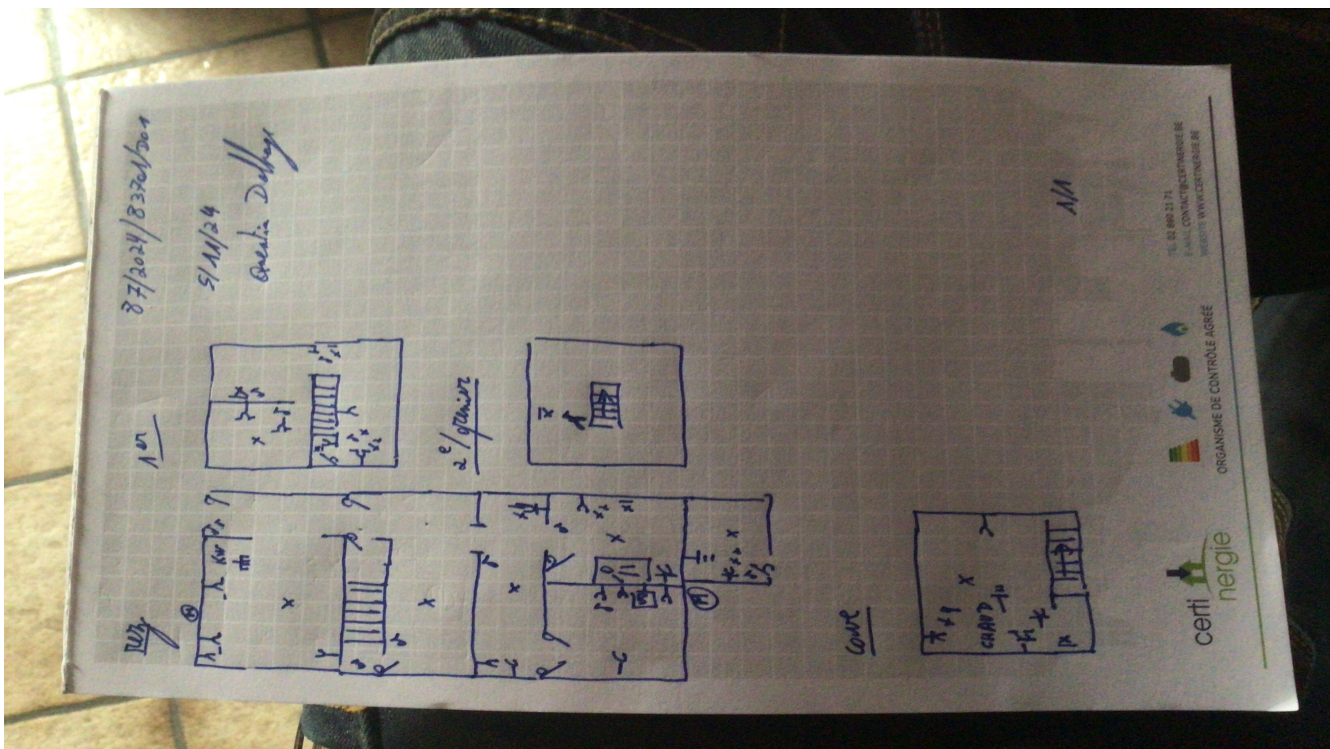
Croquis de position élémentaire et descriptif sommaire des tableaux

sur base de ce qui est visible et accessible lors du contrôle
Note : ces croquis ne remplacent pas les schémas unifilaires et de position réglementaires
