Rapport de contrôle d'installations électriques à basse et à très basse tension

RÉF. 146/2024/65519/01:1

Rue Sans Souci 97 - 5550 Sugny TYPE DE CONTRÔLE Visite de contrôle vente ancienne installation (8.4.2.)

CONCLUSION: NON CONFORME

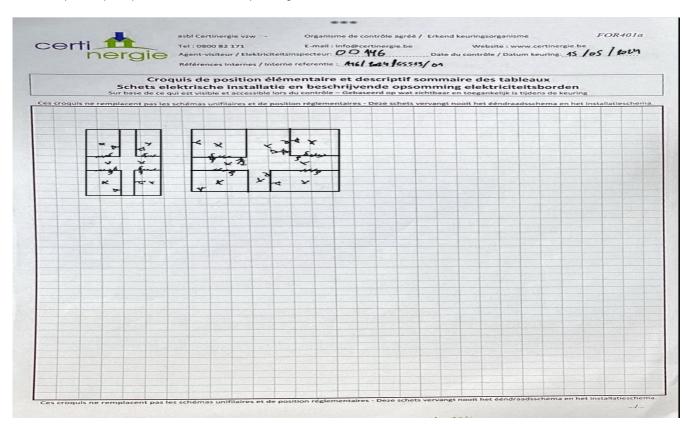
Croquis de position élémentaire et descriptif sommaire des tableaux

sur base de ce qui est visible et accessible lors du contrôle Note : ces croquis ne remplacent pas les schémas unifilaires et de position réglementaires
