# Rapport de contrôle d'installations électriques à basse et à très basse tension

RÉF. 88/2025/112483/D01:1

DATE DU CONTRÔLE 30/07/2025 (10:30 - 11:15) AGENT VISITEUR Philippe Da Silva  
 ADRESSE DU CONTRÔLE Vieux Chemin de l'Helpe 160 - 1332 Genval TYPE DE CONTRÔLE Visite de contrôle vente ancienne installation (8.4.2)

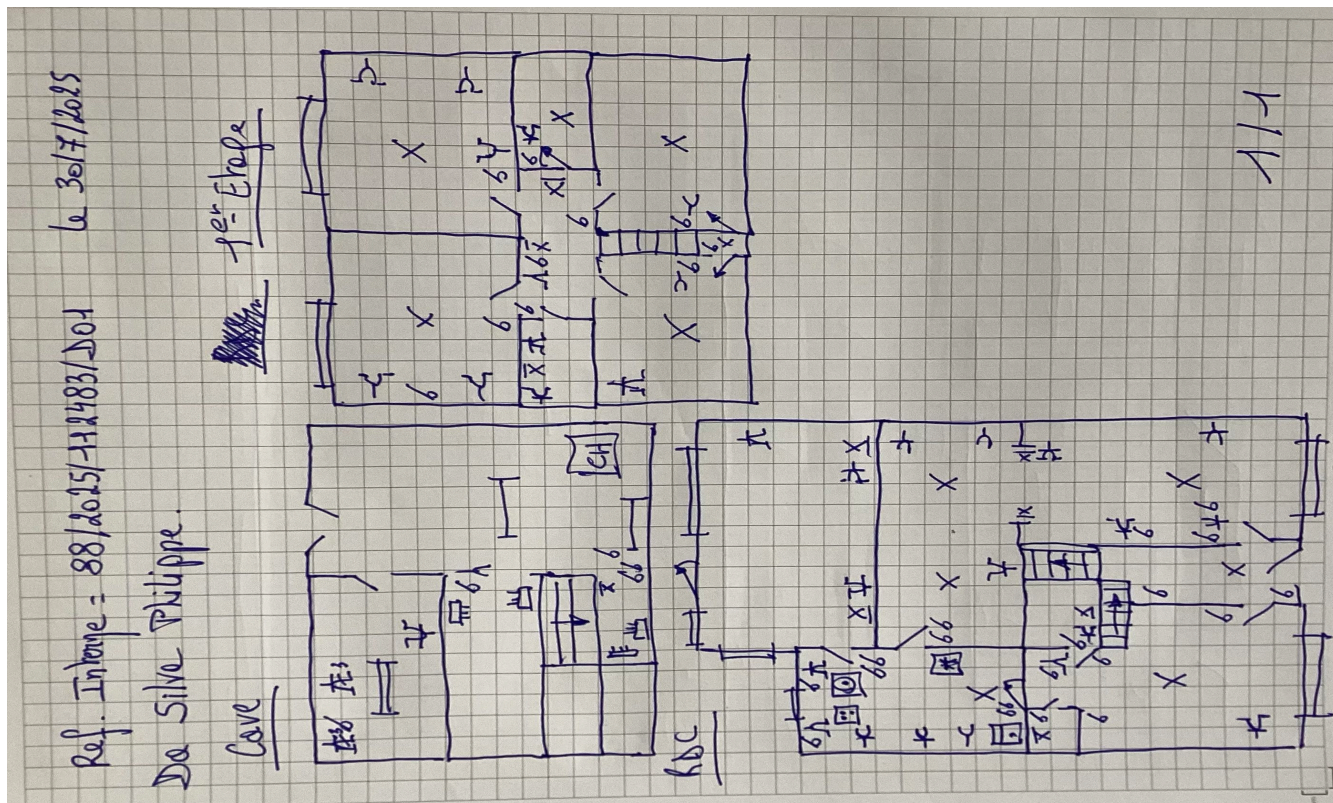
Croquis de position élémentaire et descriptif sommaire des tableaux

sur base de ce qui est visible et accessible lors du contrôle  
 Note : ces croquis ne remplacent pas les schémas unifilaires et de position réglementaires
