P.V. N° GHO-BTD-05-08-24-27164-VE

RAPPORT DE CONTRÔLE D'UNE INSTALLATION ÉLECTRIQUE DOMESTIQUE A BT/TBT
(A.R. DU 08/09/2019 - LIVRE 1 - 4.2.3.2 - 4.2.4.3 - 5.3.5.2 - 5.4.2.1 - 5.4.3.6 - 5.4.4 - 7.1 - 7.2.5.1)

VISITE DE CONTRÔLE D'UNE INSTALLATION EXISTANTE
(A.R. DU 08/09/2019 - LIVRE 1 - 2.11.2 + 6.5)

Objet	Habitation	Appartement
	Adresse	Avenue de l'Europe 4/1er etage, 4430 Ans
Installation	Propriétaire	
	Demandeur	
	Téléphone	
	A.R. du 08/09/2019 - Livre 1:	6.5 + 8.4.2 - Vente bien d'av. oct. 81 8.2.1 - Date d'installation avant oct '81
	Tension actuelle	1N400V (230V AVEC NEUTRE)
	Code EAN	Non communiqué
	Protection générale	25 A
	Qté tableaux	2
	Qté circuits	1 + 5
	Câble compteur-tableau	VOB 3 x6mm ²
	Conducteur principal de terre	16mm ²
	Diff. gén. ≤ 300 mA (DDRG)	• 40A / 300 mA
	Diff. suppl. ≤ 30 mA (DDRS)	• 40A / 30mA

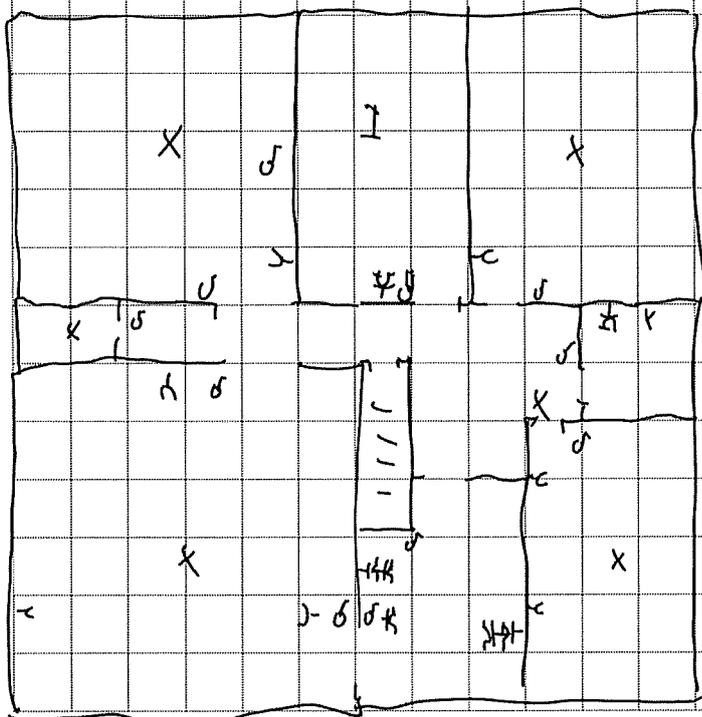
TGBT : 40A 400mA 4P Type A
40A 30mA 4P Type A
5 x auto 2P 17A : 3x2,5mm

Ce croquis n'a pour but que de fixer, au moment du contrôle, l'étendue de l'installation ou de la partie de l'installation initiée avant octobre 1981. Il ne peut en aucun cas remplacer le schéma unifilaire ou le plan de position dont l'absence au moment du contrôle constitue une infraction.
