Rapport de contrôle d'installations électriques à basse et à très basse tension

RÉF. 147/2024/67998/01:2

DATE DU CONTRÔLE 10/06/2024 (12:55 - 13:50) AGENT VISITEUR Florian Fontaine
ADRESSE DU CONTRÔLE Rue du Couvent 3 - 7830 Silly TYPE DE CONTRÔLE Visite de contrôle vente ancienne installation (8.4.2)

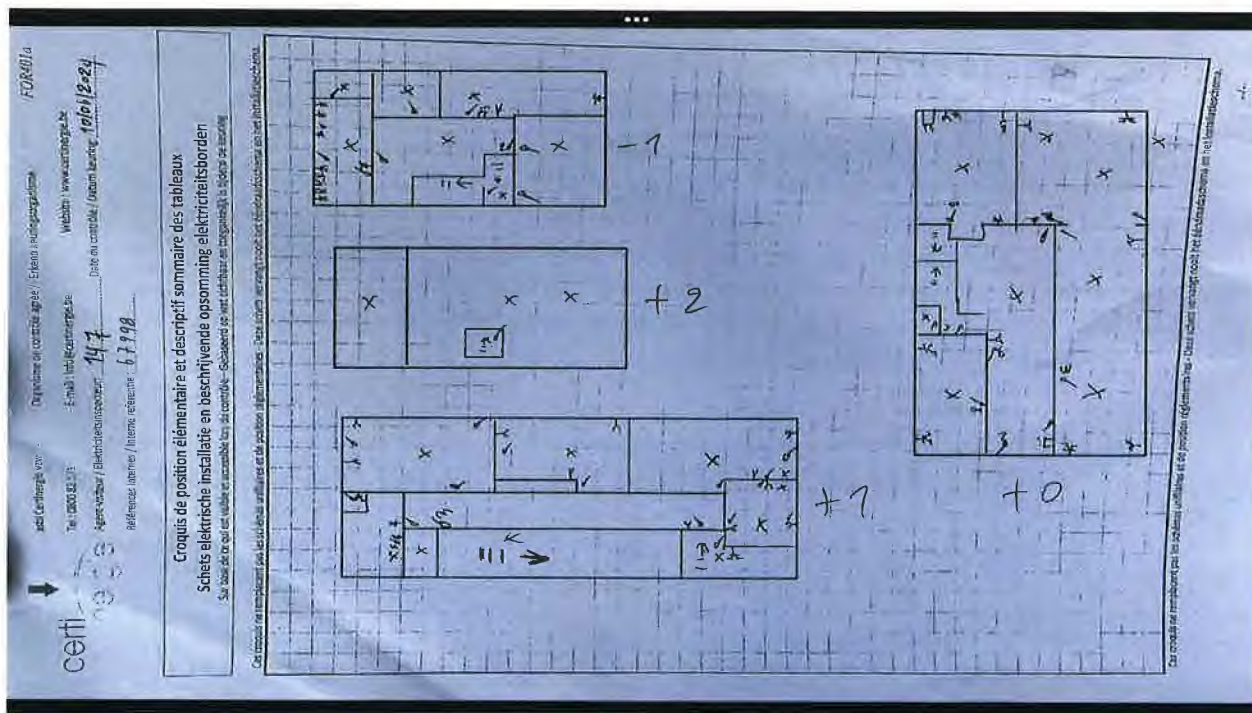
Croquis de position élémentaire et descriptif sommaire des tableaux

sur base de ce qui est visible et accessible lors du contrôle
 Note : ces croquis ne remplacent pas les schémas unifilaires et de position réglementaires
