## Rapport de contrôle d'installations électriques à basse et à très basse tension

RÉF. 06/2024/71167/01:1

Chemin de la Bourlotte 12 - 1325 TYPE DE CONTRÔLE Visite de contrôle vente ancienne installation (8.4.2.)

## CONCLUSION: NON CONFORME

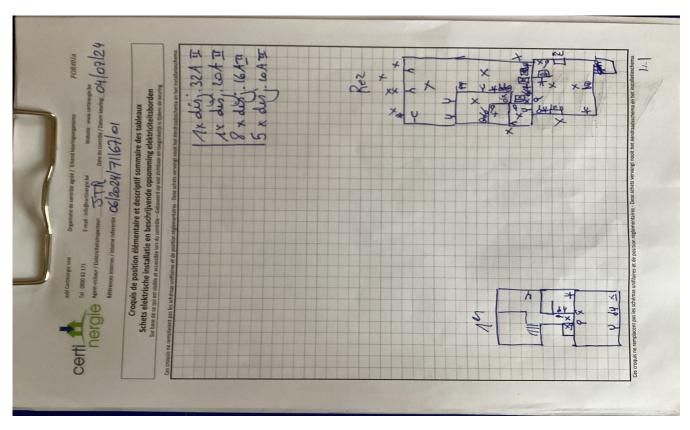
Croquis de position élémentaire et descriptif sommaire des tableaux

sur base de ce qui est visible et accessible lors du contrôle Note : ces croquis ne remplacent pas les schémas unifilaires et de position réglementaires
