## Rapport de contrôle d'installations électriques à basse et à très basse tension

RÉF. 44/2024/73191/01:1

**DATE DU CONTRÔLE** 25/07/2024 (10:25 - 11:10) **AGENT VISITEUR** Jean François Nibus  
**ADRESSE DU CONTRÔLE** Chemin de Traverse 4 - 1370 Jodoigne **TYPE DE CONTRÔLE** Visite de contrôle vente ancienne installation (8.4.2)

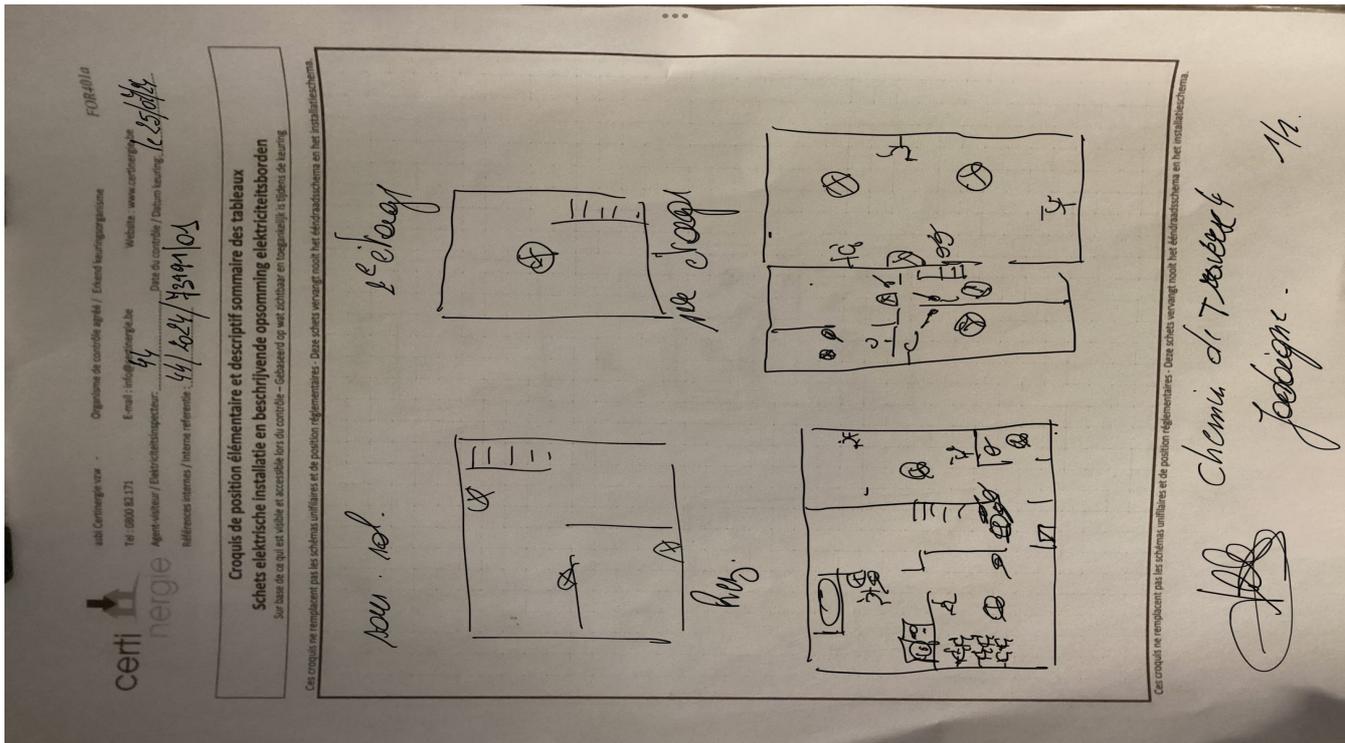
Croquis de position élémentaire et descriptif sommaire des tableaux

sur base de ce qui est visible et accessible lors du contrôle  
 Note : ces croquis ne remplacent pas les schémas unifilaires et de position réglementaires
