# Rapport de contrôle d'installations électriques à basse et à très basse tension

**RÉF. 10/2021/63315/01:1**

**DATE DU CONTRÔLE** 28/04/2021 **AGENT VISITEUR** Benjamin Bernet  
**ADRESSE DU CONTRÔLE** Rue de la Conserverie 4 - 6870 Saint-Hubert **TYPE DE CONTRÔLE** Visite de contrôle vente ancienne installation (8.4.2.)

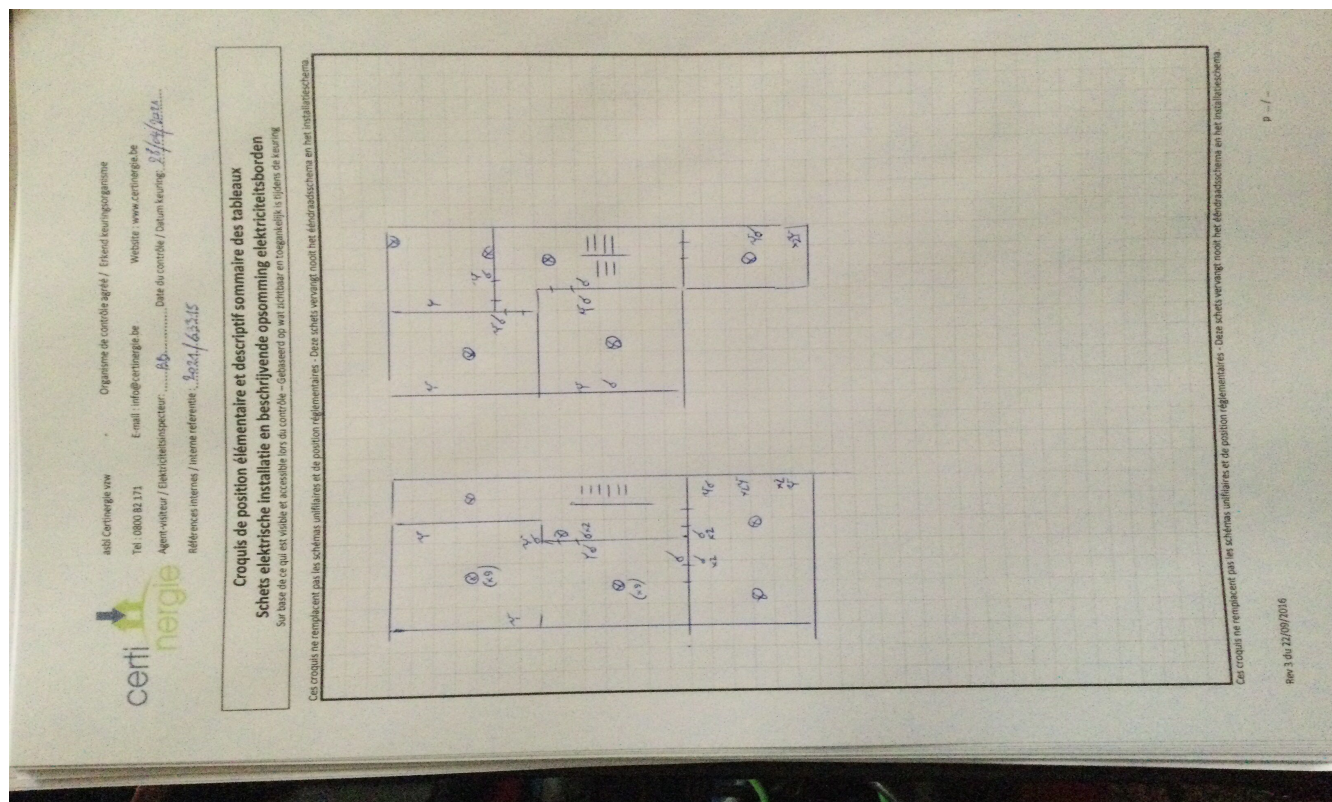
#### Croquis de position élémentaire et descriptif sommaire des tableaux

sur base de ce qui est visible et accessible lors du contrôle

Note : ces croquis ne remplacent pas les schémas unifilaires et de position réglementaires
