## Rapport de contrôle réservoir hydrocarbure

Référence du Rapport : MAZ\_JE\_080724\_1\_MOUSCRON\_GROENSTEEN

### Type de contrôle - réservoir hydrocarbure

- Contrôle périodique d'un réservoir
- Première visite
- Réservoir aérien
- Simple paroi
- Pas de système de détection de fuite

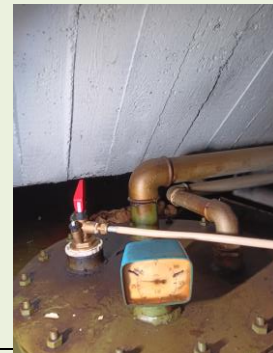
### Photo plaque signalétique du réservoir

Capacité [litres]: 3736  
 Numéro de série : Non visible  
 Fabricant : Non visible  
 Année : Non visible
