P.V. N° MOS-BTD-25-11-24-29297-CP

**RAPPORT DE CONTRÔLE D'UNE INSTALLATION ÉLECTRIQUE DOMESTIQUE A BT/TBT**  
 (A.R. DU 08/09/2019 - LIVRE 1 - 4.2.3.2 - 4.2.4.3 - 5.3.5.2 - 5.4.2.1 - 5.4.3.6 - 5.4.4 - 7.1 - 7.2.5.1)

**VISITE DE CONTRÔLE D'UNE INSTALLATION EXISTANTE**  
 (A.R. DU 08/09/2019 - LIVRE 1 - 2.11.2 + 6.5)

<b>Objet</b>	<b>Habitation</b>	Maison
	<b>Adresse</b>	Rue Hector Charlez 18, 7024 Cinlv
	<b>Propriétaire</b>	
	<b>Demandeur</b>	
	<b>Téléphone</b>	
<b>Installation</b>	<b>A.R. du 08/09/2019 - Livre 1:</b>	6.5 - Contrôle périodique 8.2.2 - Date d'installation après sept '81
	<b>Tension actuelle</b>	3X230V
	<b>Code EAN</b>	Non communiqué
	<b>Protection générale</b>	40 A
	<b>Qté tableaux</b>	3
	<b>Qté circuits</b>	2+13+2
	<b>Câble compteur-tableau</b>	VFVB 4 x10mm <sup>2</sup>
	<b>Diff. suppl. ≤ 30 mA (DDRS)</b>	• 40A / 30mA

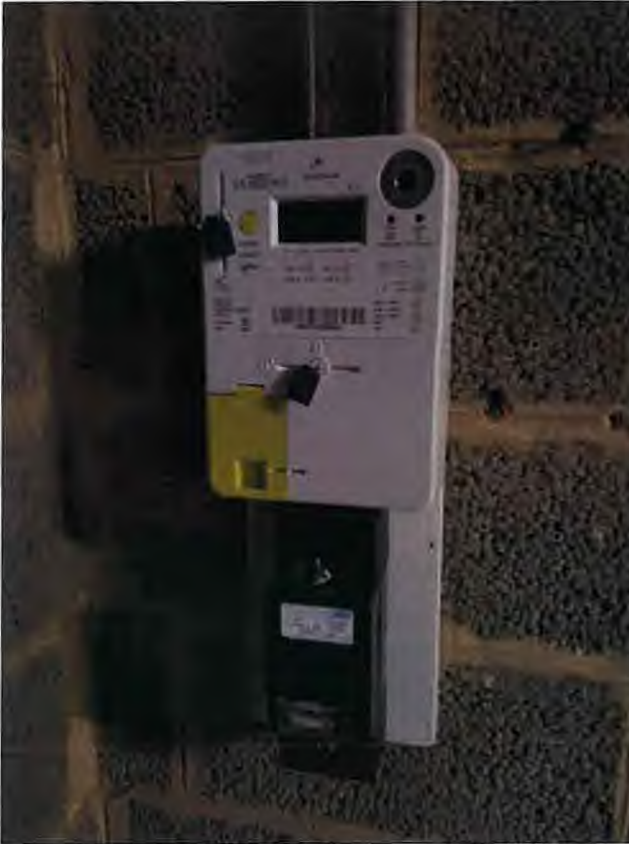
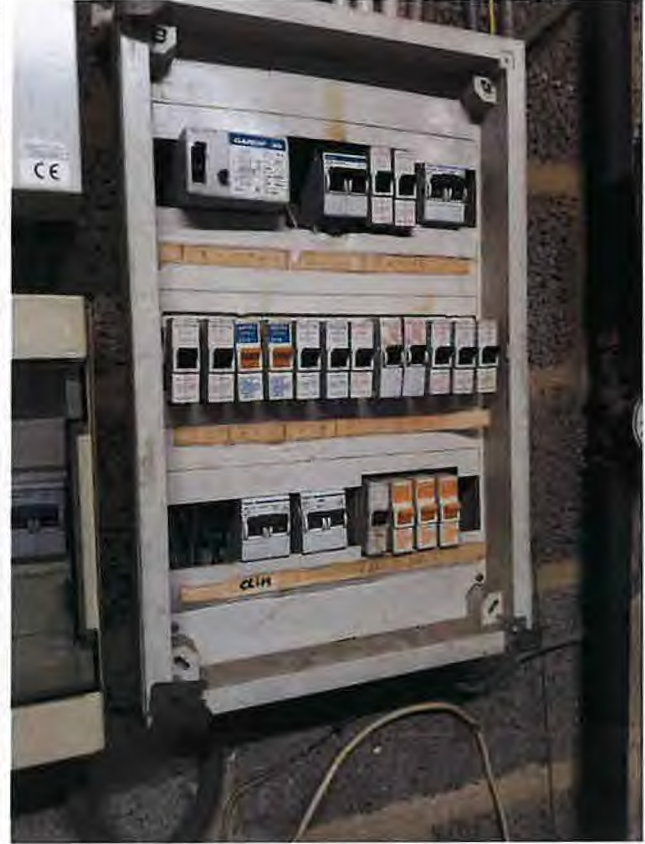
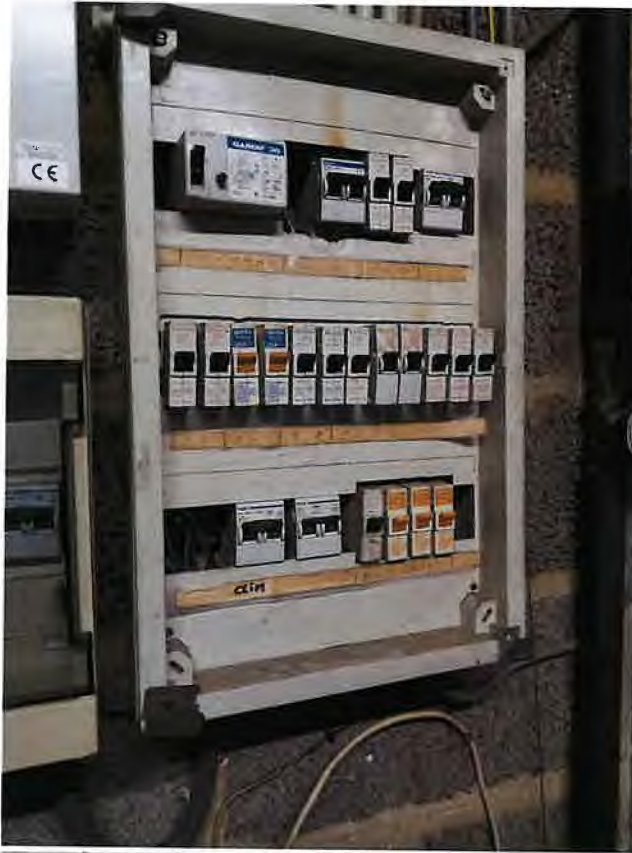
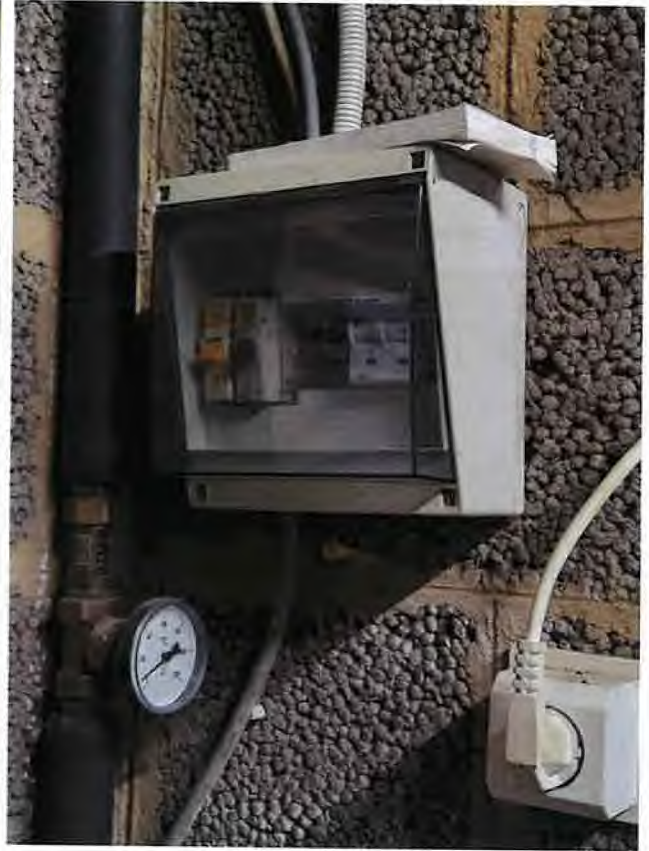
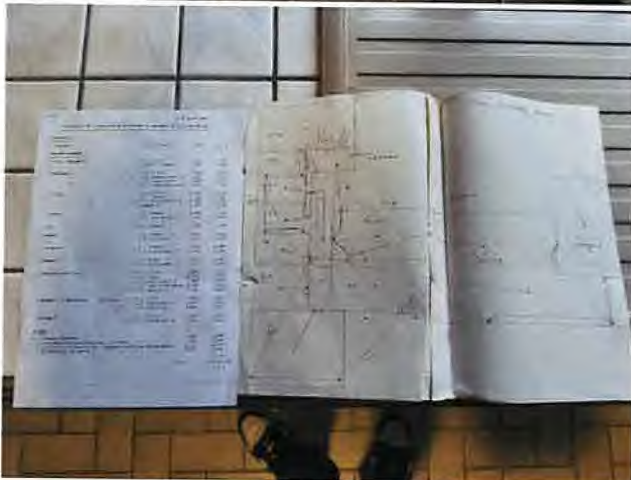
## Photos annexes

- A.1. Absence de schéma unifilaire (A.R. du 8/09/2019 - Livre 1 - 2.13 - 3.1.2.1 et 2, parties a - 9.1.2)
- A.2. Absence de plan de position (A.R. du 8/09/2019 - Livre 1 - 2.13 - 3.1.2.1 et 3, parties a - 9.1.2)

- A.6. Absence de repérage sur le(s) tableau(x) (A.R. du 8/09/2019 - Livre 1 - 3.1.3.1 - 3.1.3.3 a)
- B.4. Porte et/ou écran de protection manquant(s) sur un tableau (A.R. du 8/09/2019 - Livre 1 - 4.2.2.1.b2 - 5.3.5.1.a)

- B.5. Obtenir les ouvertures non utilisées du tableau ou coffret (A.R. du 8/09/2019 - Livre 1 - 4.2.2.3.a.1+2)
- B.6. Isolement général phase/terre sous 500 VDC inférieur à 0,5 MΩ (A.R. du 8/09/2019 - Livre 1 - 6.4.5.1)

- B.7. Appareillage à pouvoir de coupure de moins de 3 kA (A.R. du 8/09/2019 - Livre 1 - 5.3.5.5.a) ou non prévu pour la tension nominale (A.R. du 8/09/2019 - Livre 1 - 1.4.1.1)

- B.11. Elements de calibrage manquants pour des fusibles ou des disjoncteurs à broches (A.R. du 8/09/2019 - Livre 1 - 5.3.5.5.a)
- B.16. Protection sans marquage CE ou non conforme à NBN C 61-144-1 ou à une norme européenne assimilable (A.R. du 8/09/2019 - Livre 1 - 5.1.3.1 - 5.3.5.5).

- B.25. Section(s) des pontages des protections insuffisante(s) dans un tableau (A.R. du 8/09/2019 - Livre 1 - 4.4.1.5)
- B.28. Un serrage de plus de 2 fils sur les bornes d'une protection n'est pas réalisé de manière sûre et permanente (A.R. du 8/09/2019 - Livre 1 - 5.2.6.1)

- C.4. Absence de sectionneur entre borne principale et prise de terre, indéserrable à la main (A.R. du 8/09/2019 - Livre 1 - 5.4.3.5)
- C.6. Résistance de dispersion de prise de terre > 30 Ω (ou 100 Ω + mesures très contraignantes) (A.R. du 8/09/2019 - Livre 1 - 4.2.4.3.b)

- C.8. Conducteur de terre (entre borne principale de terre et prise de terre) de section inférieure à 16 mm<sup>2</sup> en cuivre avec isolant, 25 mm<sup>2</sup> en cuivre nu ou 50 mm<sup>2</sup> en aluminium ou en acier (A.R. du 8/09/2019 - Livre 1 - 2.5 - 5.4.2.2).

- C.9. Conducteur principal de protection, entre tableau(x) et sectionneur de terre, de section inférieure à 6 mm<sup>2</sup> (A.R. du 8/09/2019 - Livre 1 - 2.5 - 5.4.3.2 - 5.4.4.1.a)

- D.1. Equipotentielle(s) principale(s) inexistante(s), incomplète(s), discontinue(s) ou réalisée(s) par conducteur sans isolant vert/jaune ou de section de cuivre inférieure à 6 mm<sup>2</sup> (A.R. du 8/09/2019 - Livre 1 - 2.5 - 4.2.3.2 - 4.2.3.4.a5 - 5.4.4.1 - 5.1.6.2)

- D.3. Equipotentielle(s) supplémentaire(s) inexistante(s), incomplète(s) ou réalisée(s) par conducteur sans isolant vert/jaune ou de section de cuivre inférieure à 4 mm<sup>2</sup> ou 2,5 mm<sup>2</sup> sous tube (A.R. du 8/09/2019 - Livre 1 - 5.4.4.2 - 5.1.6.2)

- E.1a. Différentiel général (DDRG) de sensibilité > 300 mA ou manquant, en régime TT (A.R. du 8/09/2019 - Livre 1 - 4.2.4.3.b - 5.1.3.3 - 5.3.5.3)
- E.8a. Le test de déclenchement d'une protection différentielle par injection de courant de défaut n'est pas concluant. Remplacer cette protection différentielle (RGIE - Livre 1 - 5.3.5.3.k - 6.5.7.2.b4 - 7.112)

- F.1. Interrupteur, prise de courant ou boîte de dérivation à reconditionner et/ou refixer. (A.R. du 8/09/2019 - Livre 1 - 5.2.6.1 - 5.3.3.4 - 5.3.5.2.a)

- F.2. Réaliser les connexions dans des coffrets, tableaux, boîtes de jonction ou de dérivation, aux bornes des interrupteurs, des prises de courant ou dans les boîtiers de luminaires (A.R. du 8/09/2019 - Livre 1 - 5.2.6.1)

- G.1. Obturer des ouvertures (IPXX-B max) et/ou placer un couvercle dans des boîtes de dérivation (A.R. du 8/09/2019 - Livre 1 - 4.2.2.3.a2)
- G.6. Fixer la (les) canalisation(s) électrique(s) au moyen d'attaches adaptées (A.R. du 8/09/2019 - Livre 1 - 5.2.2.1 - 5.2.2.3 - 5.2.9.5)

- G.10. Placer sous tubes ou goulottes adéquats les conducteurs de type VOB, VOBs ou VOBst (A.R. du 8/09/2019 - Livre 1 - 5.2.9.5 - 5.2.9.10)
- G.16. Prises de courant dont la broche de terre n'est pas reliée à la terre principale (A.R. du 8/09/2019 - Livre 1 - 5.3.5.2.b)

- O.2. La présentation ultérieure des schémas/plans, absents lors du contrôle, pourrait induire d'autres infractions au moment de la revisite.
- O.10. L'installation électrique est à refaire dans son ensemble, dans les règles de l'art, en conformité avec les impositions de l'A.R. du 8/09/2019 - Livre 1.
- O.12. Certains (tous les) appareils de classe 1 étaient absents lors de la visite (appareils à raccorder d'office à la terre).
