### IDENTIFICATION DE L'HABITATION

**Adresse** Rue Duysburgh, 34, BP 12  
1090 Jette

**Appartement** rez-de-chaussée droit

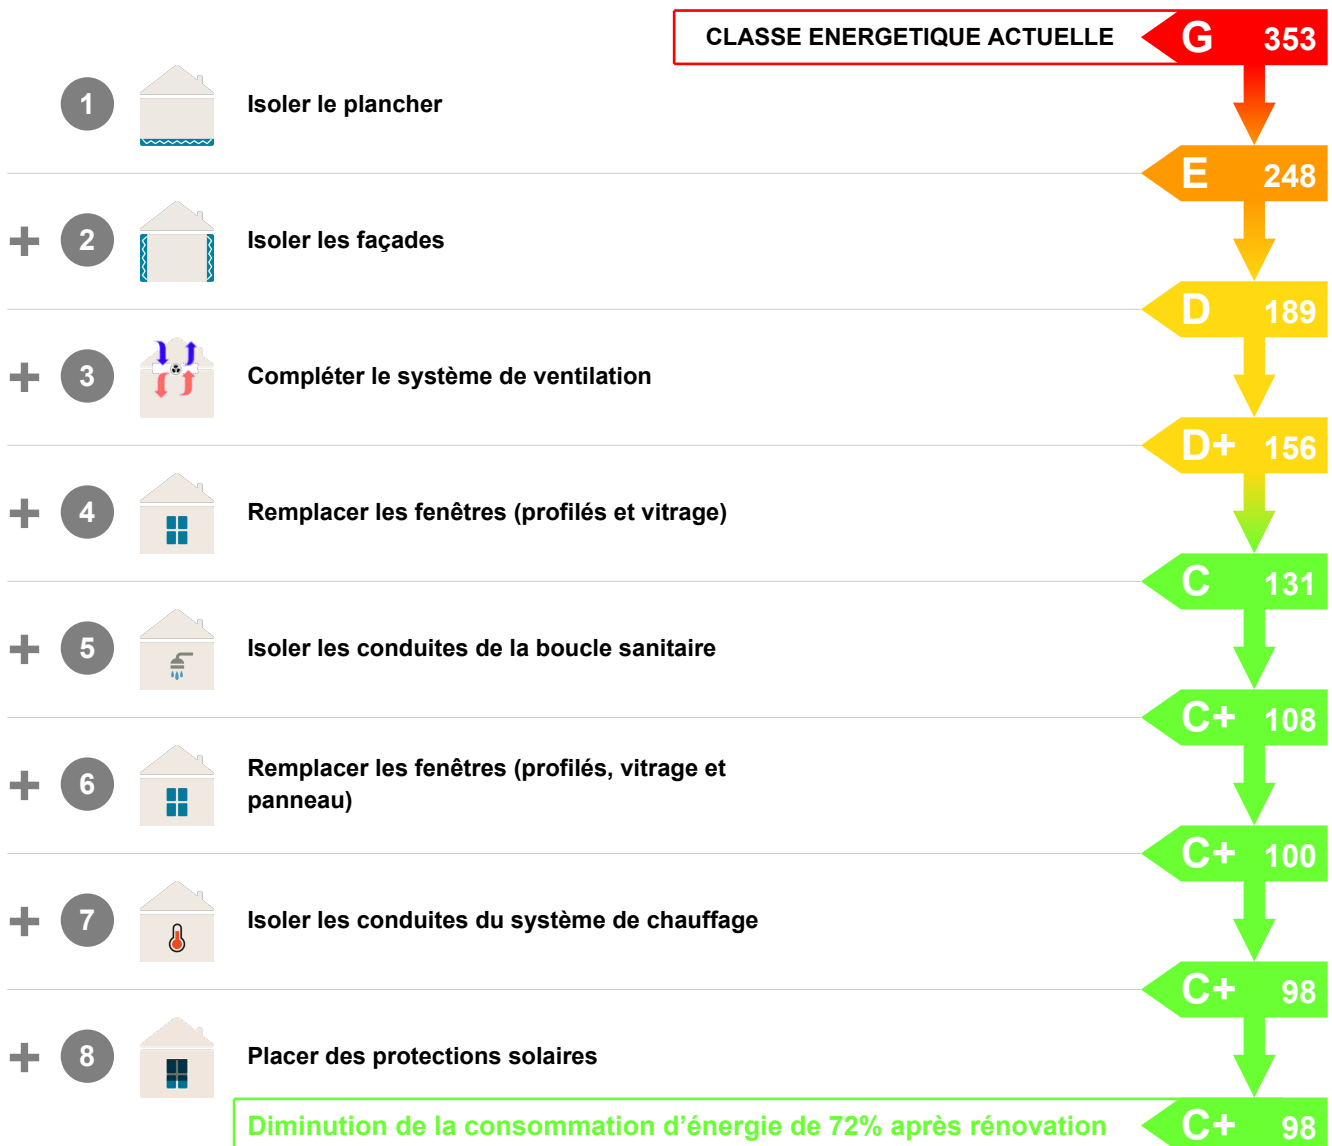
### Scénario de rénovation recommandé

Le scénario de rénovation proposé ci-dessous reprend l'ensemble des recommandations de travaux et présente les économies d'énergie réalisées. Les recommandations sont classées par ordre d'économie en énergie primaire. La 1ère recommandation est donc celle qui permet d'améliorer le plus la performance du logement. Le résultat présenté à la fin du scénario est obtenu si tous ces travaux ont été réalisés. L'ordre des travaux n'est évidemment pas obligatoire. Le propriétaire est libre d'adapter ce scénario en fonction de ses besoins.
