Rapport de contrôle d'installations électriques à basse et à très basse tension

RÉF. 34/2024/70597/01:1

DATE DU CONTRÔLE 28/06/2024 (15:20 - 15:55) AGENT VISITEUR Olivier Dodet
 ADRESSE DU CONTRÔLE Rue des Iles 36 - 4970 Stavelot TYPE DE CONTRÔLE Visite de contrôle vente ancienne installation (8.4.2.)

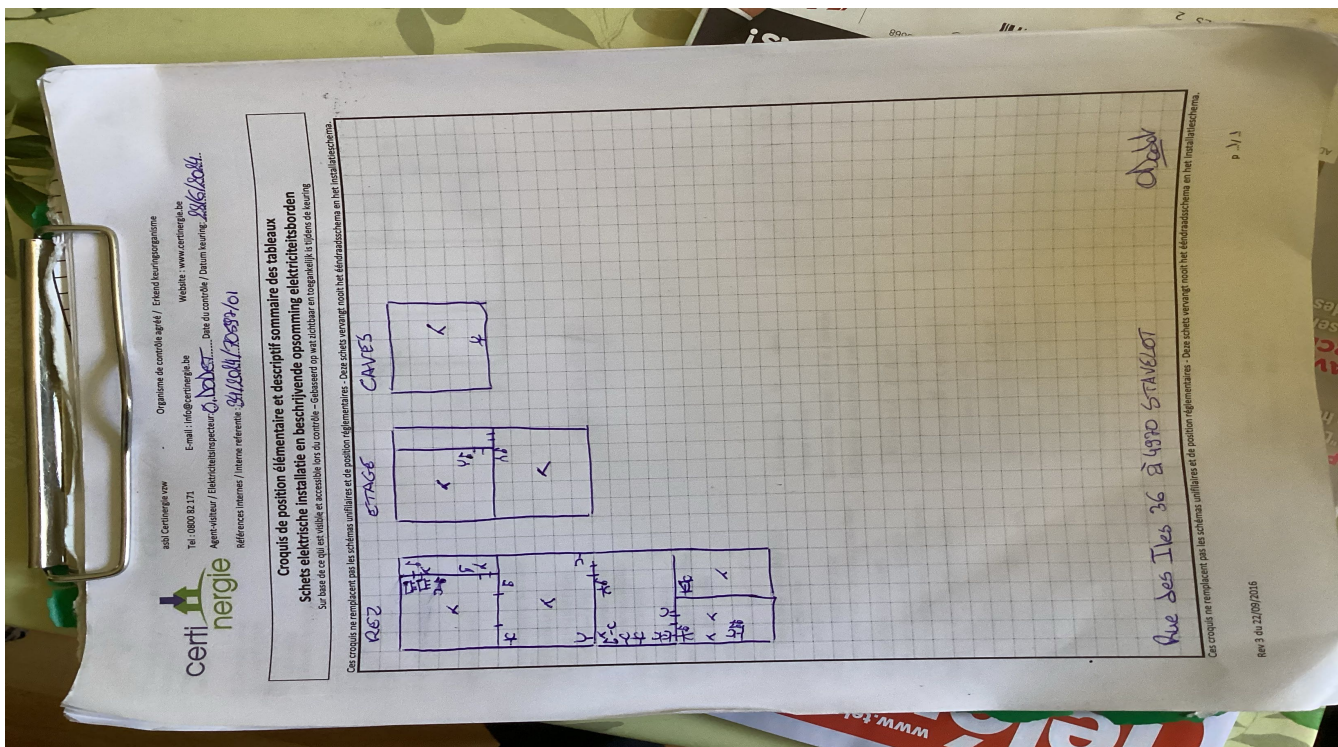
Croquis de position élémentaire et descriptif sommaire des tableaux

sur base de ce qui est visible et accessible lors du contrôle
 Note : ces croquis ne remplacent pas les schémas unifilaires et de position réglementaires
