Rapport de contrôle d'installations électriques à basse et à très basse tension

RÉF. 81/2024/66578/01:2

DATE DU CONTRÔLE 03/06/2024 AGENT VISITEUR Paul Thomas de Mahieu
 ADRESSE DU CONTRÔLE Rue Montjumont 56 - 6470 Sivry-Rance TYPE DE CONTRÔLE Visite de contrôle vente ancienne installation (8.4.2)

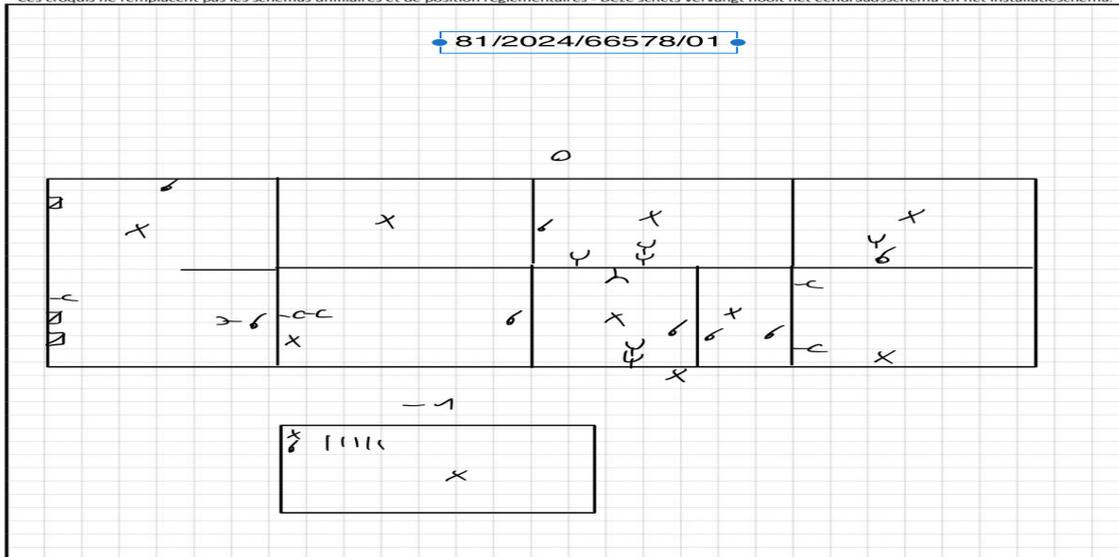
Croquis de position élémentaire et descriptif sommaire des tableaux
Schets elektrische installatie en beschrijvende opsomming elektriciteitsborden
 Sur base de ce qui est visible et accessible lors du contrôle - Gebaseerd op wat zichtbaar en toegankelijk is tijdens de keuring

Croquis de position élémentaire et descriptif sommaire des tableaux

sur base de ce qui est visible et accessible lors du contrôle
 Note : ces croquis ne remplacent pas les schémas unifilaires et de position réglementaires
