# Rapport de contrôle d'installations électriques à basse et à très basse tension

**RÉF. 44/2026/72378/D01:1**

**DATE DU CONTRÔLE** 11/06/2026 (11:15 - 12:05) **AGENT VISITEUR** Jean François Nibus  
**ADRESSE DU CONTRÔLE** Route de Housse 97 - 4671 Blegny **TYPE DE CONTRÔLE** Visite de contrôle vente ancienne installation (8.4.2.)

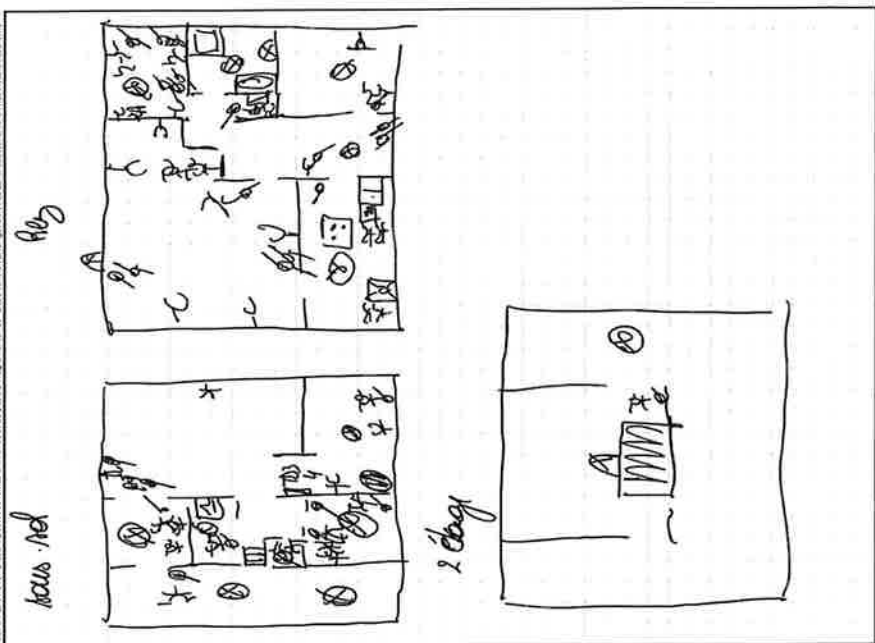
Croquis 2

### Croquis de position élémentaire et descriptif sommaire des tableaux

sur base de ce qui est visible et accessible lors du contrôle

Note : ces croquis ne remplacent pas les schémas unifilaires et de position réglementaires
