Rapport de contrôle d'installations électriques à basse et à très basse tension

RÉF. 122/2024/86011/01:1

DATE DU CONTRÔLE 28/11/2024 (16:08 - 17:00) AGENT VISITEUR Mohamed Izmar
ADRESSE DU CONTRÔLE avenue achille Reisdorff 14 - 1180 uccle TYPE DE CONTRÔLE Visite de contrôle vente ancienne installation (8.4.2.)

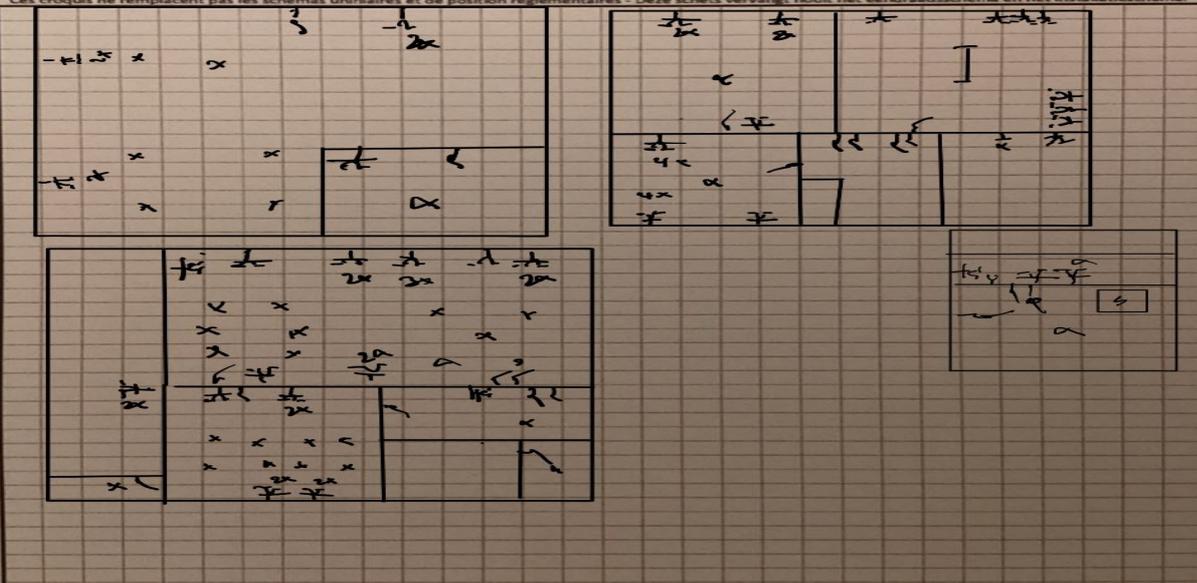
Croquis de position élémentaire et descriptif sommaire des tableaux
Schets elektrische installatie en beschrijvende opsomming elektriciteitsborden

Croquis de position élémentaire et descriptif sommaire des tableaux

sur base de ce qui est visible et accessible lors du contrôle
