## RAPPORT DE CONTROLE D'INSTALLATION ÉLECTRIQUE DOMESTIQUE

28.985

Rue de la Brouchterre 75 Charleroi 6000

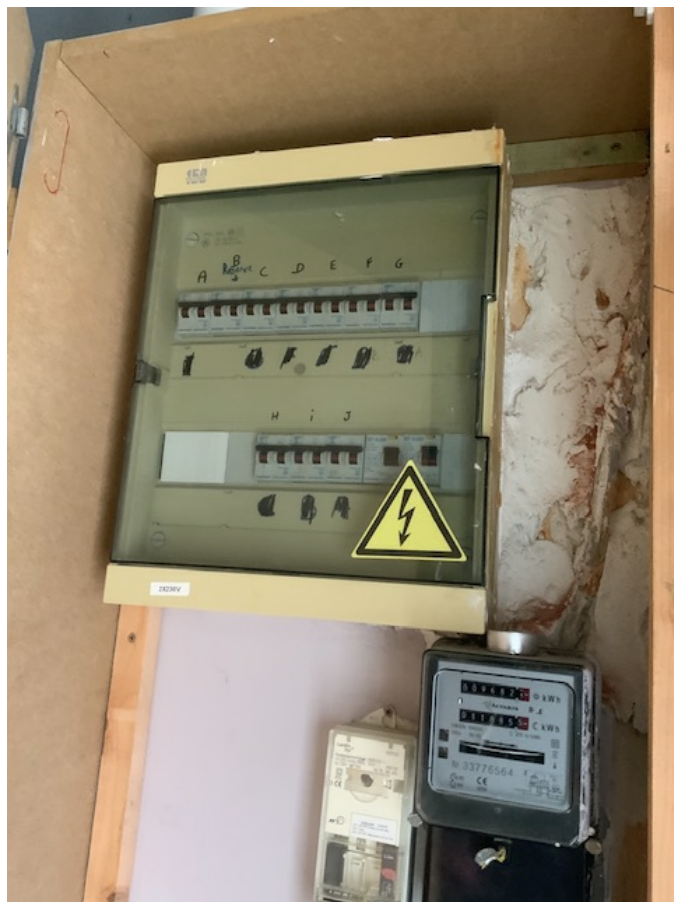
Tableau 1

Les schémas unifilaires et/ou d'implantations de l'installation sont à réaliser ou à compléter.

Le dispositif de coupure ou la barrette de sectionnement manque ou n'est que difficilement ou pas du tout accessible.

La continuité des liaisons équipotentielles et/ou des conducteurs de protection n'est pas garantie.

Les interrupteurs, les prises et boîtes de branchement doivent être ajustés ou fixés selon les règles de l'art.

Prévoyez des matériaux dans des locaux habituels dont les enveloppes ont le degré de protection (IP) est au moins IP2X (IPXX-B) et pour des locaux publics au moins le degré de protection IP4X (IPXX-D).
