**RAPPORT N° 1054078**

**RAPPORT DE CONTRÔLE D'UNE INSTALLATION ELECTRIQUE DOMESTIQUE  
A BASSE ET A TRES BASSE TENSION**

**Adresse de l'installation électrique faisant l'objet de la visite : Rue Saint Lambert, 72 – 1200 Bruxelles**

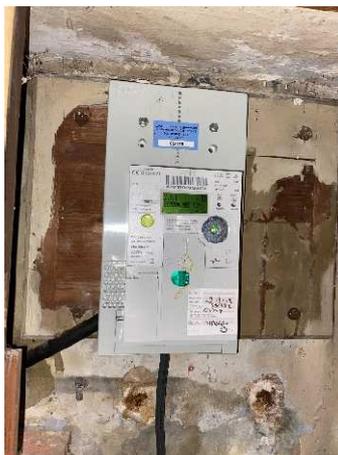
#### Compteur

Compteur GRD : N° SAG1020740010909  
Code EAN : demandé mais non disponible

Index : 13117.9 kWh  
Index : 8191.6 kWh

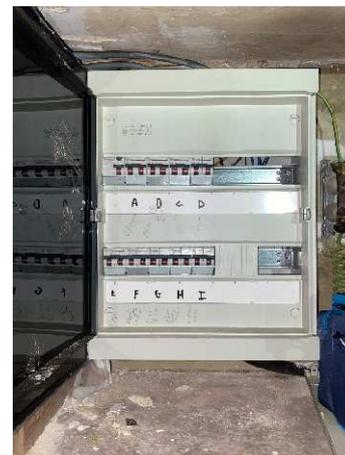
#### Tableau électrique principal

### **L'INSTALLATION EST A REVOIR DANS SON INTEGRALITE**

4. Les tableaux électriques doivent être installés conformément aux prescriptions réglementaires du Livre 1 (risques de contacts directs) et selon les règles de l'art (Sous-section 1.4.1.2 )

5. Il y a lieu de prendre des mesures de protection générales contre l'incendie (sous-section 4.3.3.5).
6. La protection par isolation contre les chocs électriques par contacts directs, est obtenue lorsque les parties actives non protégées sont entourées de manière que tout contact avec ces parties soit rendu impossible (sous-section 4.2.2.1.b) : y remédier

7. La protection par isolation contre les chocs électriques par contacts directs, est obtenue lorsque les parties actives sont recouvertes d'un matériau isolant fixé ou maintenu en place de manière permanente et qui empêche tout contact avec ces parties actives. Cette isolation ne peut être enlevée que par destruction. (Sous-section 4.2.2.1.c) : y remédier

8. Dans les lieux ordinaires en basse tension, la protection contre les chocs électriques par contacts directs doit être assurée : soit au moyen d'enveloppes (4.2.2.1.b) ; soit par isolation (4.2.2.1.c) et le degré de protection doit être au moins égal à IPXX-B.
